CONCEPTO TÉCNICO DE AMENAZA RUINA	Código:	GPR-FT-06
		Versión:	01
		Código Documental:

1.1 CONCEPTO DE AMENAZA RUINA N° CAR:	1243
1.2 ÁREA:	Investigación y Desarrollo
1.3 COORDINACIÓN:	Conceptos Técnicos
1.4 REFERENCIA CRUZADA RADICADO FOPAE:	2008ER10183
1.5 RESPUESTA OFICIAL No.	RO-31812

2.1 SOLICITANTE:	Inspección 3 A Distrital de Policía
2.2 LOCALIDAD:	(17) La Candelaria
2.3 UPZ:	(94) La Candelaria
2.4 BARRIO O SECTOR CATASTRAL:	La Concordia
2.5 DIRECCIÓN:	Calle 14 No. 1 - 65
2.6 CHIP:	AAA0030JXXS
2.7 FECHA DE VISITA:	Septiembre 05 de 2008
2.8 POBLACIÓN BENEFICIADA:	Ocho Personas – Dos Familias
2.9 ÁREA (m²):	400 m² (Aproximadamente)

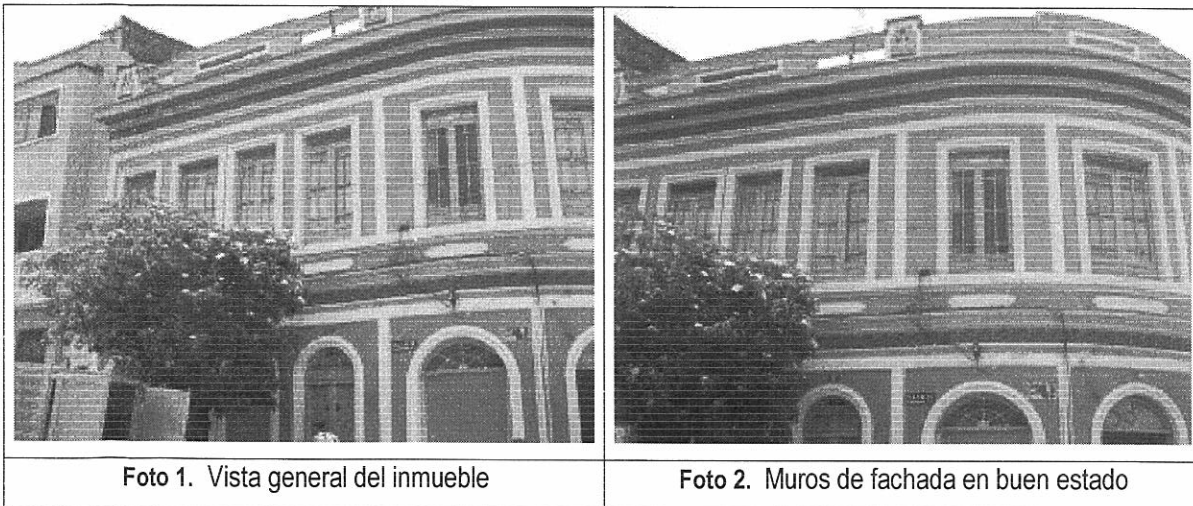
en teja de fibro cemento apoyada en una estructura de madera. Los muros internos y externos están pañetados y pintados. El aspecto general de la fachada del inmueble se puede ver en la fotografía 1. Las dimensiones aproximadas del predio son diez metros de frente y veinte metros de fondo. El área aproximada de construcción es de cuatrocientos metros cuadrados.

Los muros de fachada están en buen estado, no hay daños en las unidades de mampostería, no se evidencian fisuras ni agrietamientos, ni se observa deterioro en los acabados, las condiciones de los muros de fachada se pueden ver en las fotografías 1 y 2. Los muros internos del primer piso se encuentran en buenas condiciones, los acabados están en buen estado, como se ve en las fotografías 3 y 4.

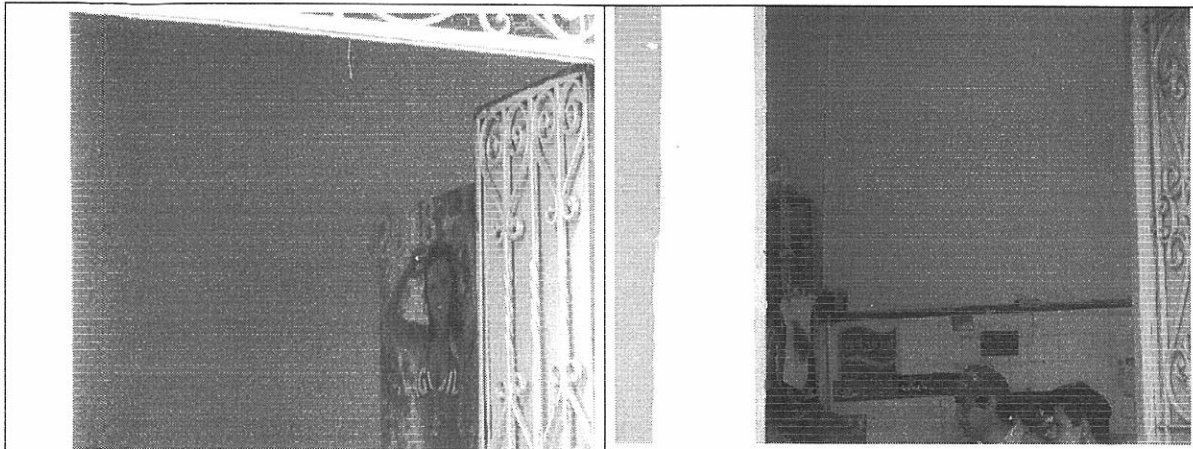
Foto 3. Muros internos del primer piso

Foto 4. Muros de primer piso en buen estado

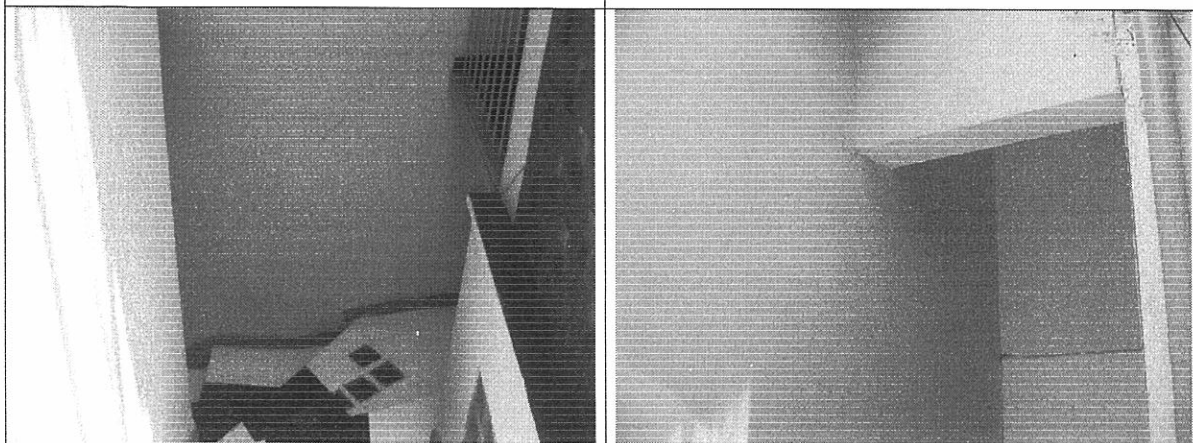
Las escaleras en concreto de acceso al segundo piso están en buenas condiciones, no se observan fisuras ni daños en los acabados, como se aprecia en la fotografía 5. En general los muros internos del segundo nivel se encuentran en buen estado, no hay fisuras ni daños en las unidades de mampostería, los acabados se encuentran en buenas condiciones, como se ilustra en las fotografías 6 y 7.

Foto 5. Escaleras en concreto en buenas condiciones

Foto 6. Muros de segundo piso zona frontal

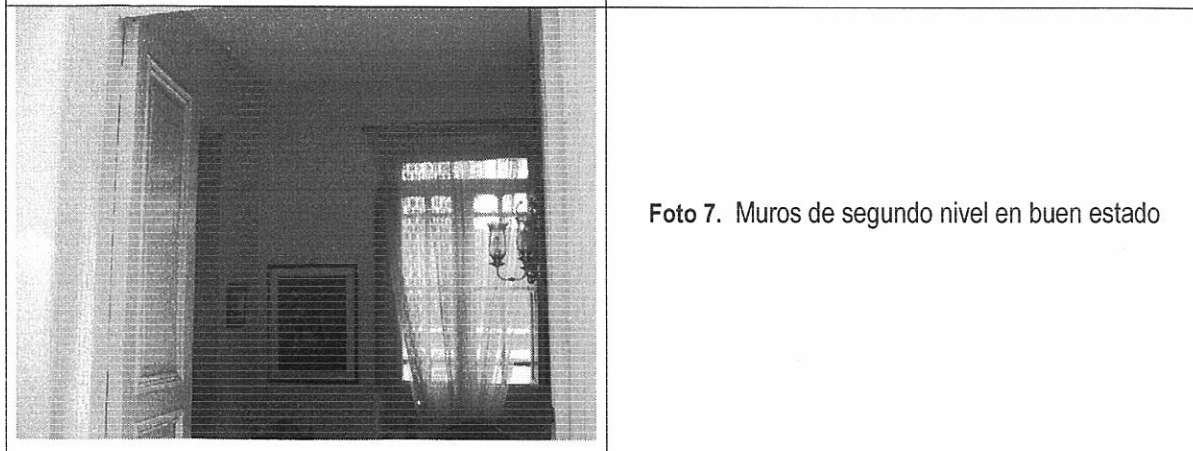
Foto 7. Muros de segundo nivel en buen estado
