CONCEPTO TÉCNICO DE AMENAZA RUINA	Código:	GPR-FT-06
		Versión:	01
		Código Documental:

1.1 CONCEPTO DE AMENAZA RUINA N° CAR:	1245
1.2 ÁREA:	Subdirección de Investigación y Desarrollo
1.3 COORDINACIÓN:	Conceptos Técnicos
1.4 REFERENCIA CRUZADA RADICADO FOPAE:	2008ER9535
1.5 RESPUESTA OFICIAL No.	RO-31887

2.1 SOLICITANTE:	INSPECCIÓN SEPTIMA A DISTRITAL DE POLICÍA
2.2 LOCALIDAD:	7 - BOSA
2.3 UPZ:	85 - BOSA CENTRAL
2.4 BARRIO O SECTOR CATASTRAL:	PROVIDENCIA
2.5 DIRECCIÓN:	Diagonal 91 Sur # 87 - 56
2.6 CHIP:	AAA0151LYLW
2.7 FECHA DE VISITA:	Agosto 28 de 2008
2.8 POBLACIÓN BENEFICIADA:	3 Personas - 1 Familia
2.9 ÁREA (m2):	70

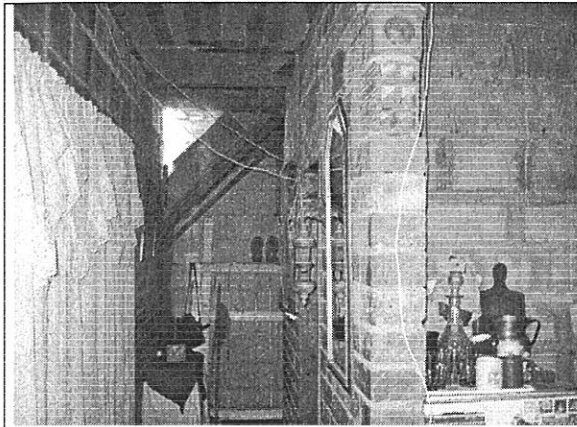
Foto 5. Muros internos en buen estado

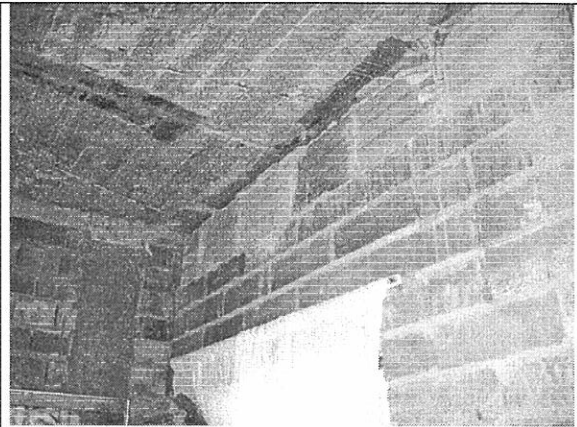
Foto 6. Muros y placa sin acabados pero sin daños visibles
