CONCEPTO TÉCNICO DE AMENAZA RUINA	Código:	GPR-FT-06
		Versión:	01
		Código Documental:

1.1 CONCEPTO DE AMENAZA RUINA N° CAR:	1247
1.2 ÁREA:	Subdirección de Investigación y Desarrollo
1.3 COORDINACIÓN:	Conceptos Técnicos
1.4 REFERENCIA CRUZADA RADICADO FOPAE:	2008ER9538
1.5 RESPUESTA OFICIAL No.	RO-32136

2.1 SOLICITANTE:	INSPECCIÓN SÉPTIMA A DISTRITAL DE POLICÍA
2.2 LOCALIDAD:	7 – BOSA
2.3 UPZ:	85 – BOSA CENTRAL
2.4 BARRIO O SECTOR CATASTRAL:	PROVIDENCIA
2.5 DIRECCIÓN:	Diagonal 92 A Sur # 87 – 66
2.6 CHIP:	AAA0151LWWF
2.7 FECHA DE VISITA:	Agosto 28 de 2008
2.8 POBLACIÓN BENEFICIADA:	3 Personas – 2 Familias
2.9 ÁREA (m2):	85

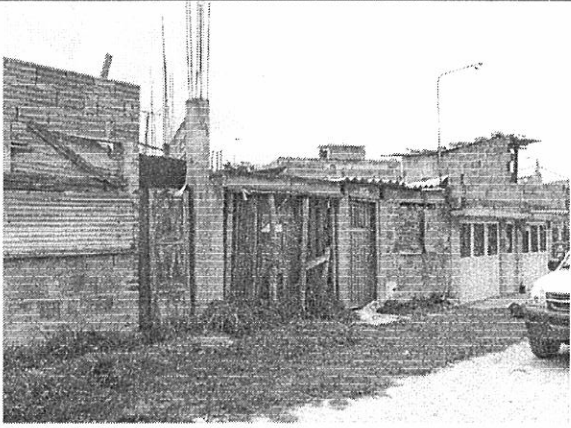
pañetados y pintados, los de fachada no tienen acabados. El aspecto externo de la edificación se puede apreciar en la fotografía 1 del registro fotográfico. El área de construcción aproximada es de 85 metros cuadrados.

Foto 1. Aspecto general externo del inmueble	Foto 2. Dintel sin vincular a la estructura

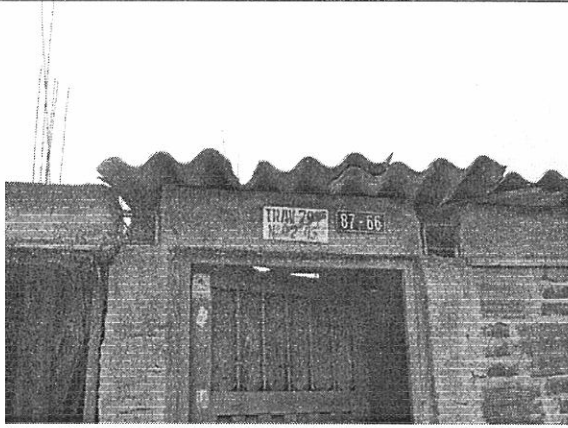
La edificación se encuentra en buenas condiciones. Los muros externos no presentan daños, pero se detectó que los dinteles en concreto sobre las puertas están apuntalados y no se han vinculado al resto de la estructura, como se puede ver en las fotos 2 y 3; los muros internos y la cubierta no presentan daños, no se detectan indicios de inestabilidad, el estado interno de la edificación se puede observar en las fotos 4 a 9. En el sector frontal los muros internos no tienen acabados, como se observa en la foto 10. Se considera que el daño estructural de la edificación es leve y no se detectan posibilidades de colapso a corto plazo.

- Vincular los dinteles en concreto sobre las puertas de la fachada a la estructura de la edificación
- Establecer un programa de mantenimiento general a todos los elementos de la edificación

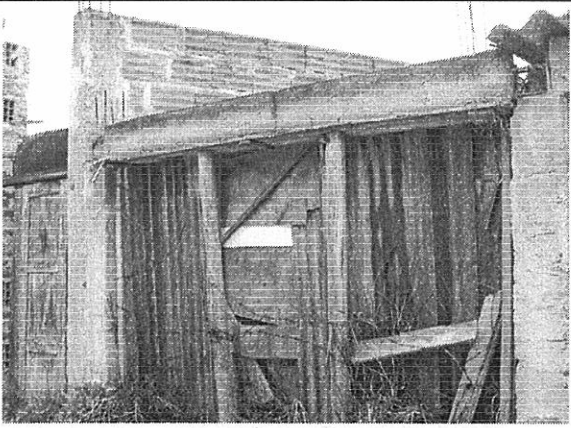
Foto 3. Dintel sobre portón apuntalado	Foto 4. Muros internos sin daño visible

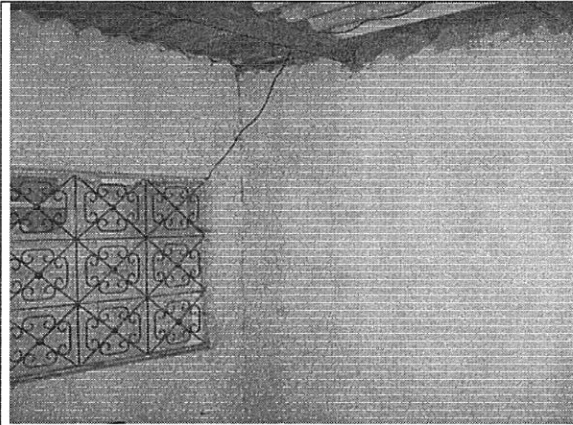
Foto 5. Muros internos en buen estado

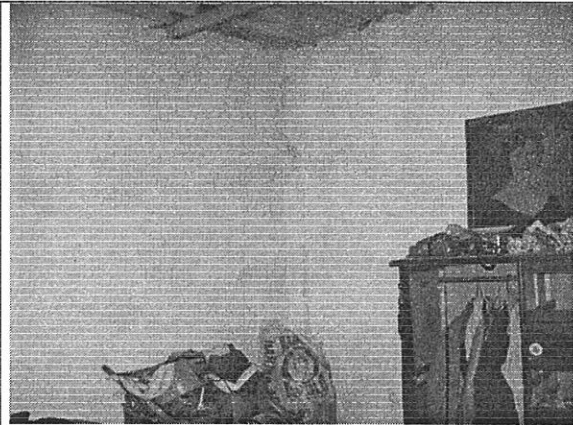
Foto 6. Aspecto general del interior, sin daños visibles

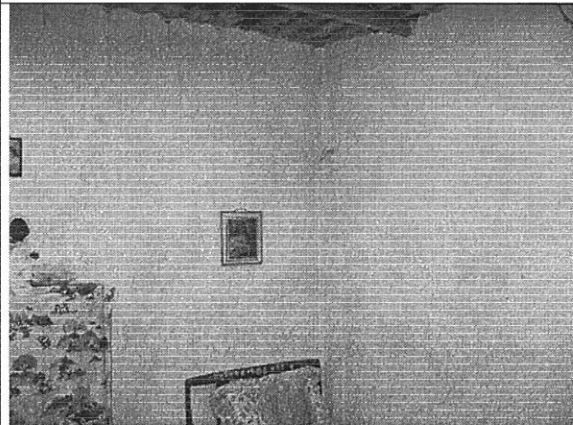
Foto 7. No se detectan afectaciones en los muros

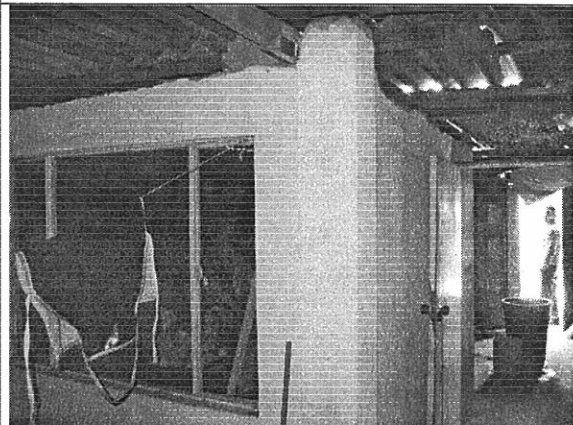
Foto 8. No se detectan daños en muros ni en cubierta

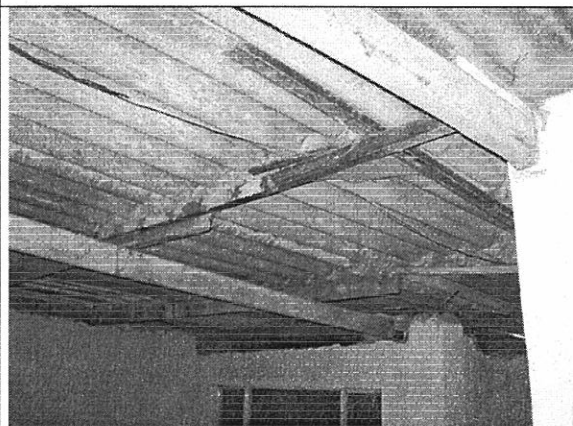
Foto 9. Elementos de cubierta sin afectaciones visibles

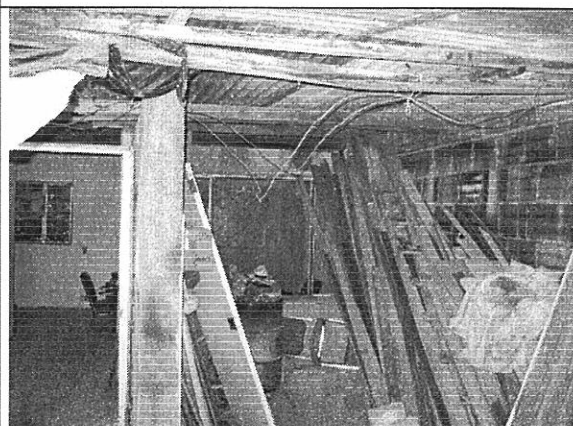
Foto 10. Muros del sector frontal sin acabados
