ALCALDÍA MAYOR DE BOGOTÁ D.C. Fondo Prevención y Atención Emergencias	CONCEPTO TÉCNICO DE AMENAZA RUINA	Código:	GPR-FT-06
		Versión:	01
		Código Documental:

1.1 CONCEPTO DE AMENAZA RUINA N° CAR:	1248
1.2 ÁREA:	Subdirección de Investigación y Desarrollo
1.3 COORDINACIÓN:	Conceptos Técnicos
1.4 REFERENCIA CRUZADA RADICADO FOPAE:	2008ER9537
1.5 RESPUESTA OFICIAL No.	RO-32139

2.1 SOLICITANTE:	INSPECCIÓN SÉPTIMA A DISTRITAL DE POLICÍA
2.2 LOCALIDAD:	7 – BOSA
2.3 UPZ:	85 – BOSA CENTRAL
2.4 BARRIO O SECTOR CATASTRAL:	GUALOCHE
2.5 DIRECCIÓN:	Calle 65 Sur # 78 D – 31
2.6 CHIP:	AAA0051RFRU
2.7 FECHA DE VISITA:	Agosto 28 de 2008
2.8 POBLACIÓN BENEFICIADA:	1 Persona – 1 Familia
2.9 ÁREA (m2):	350

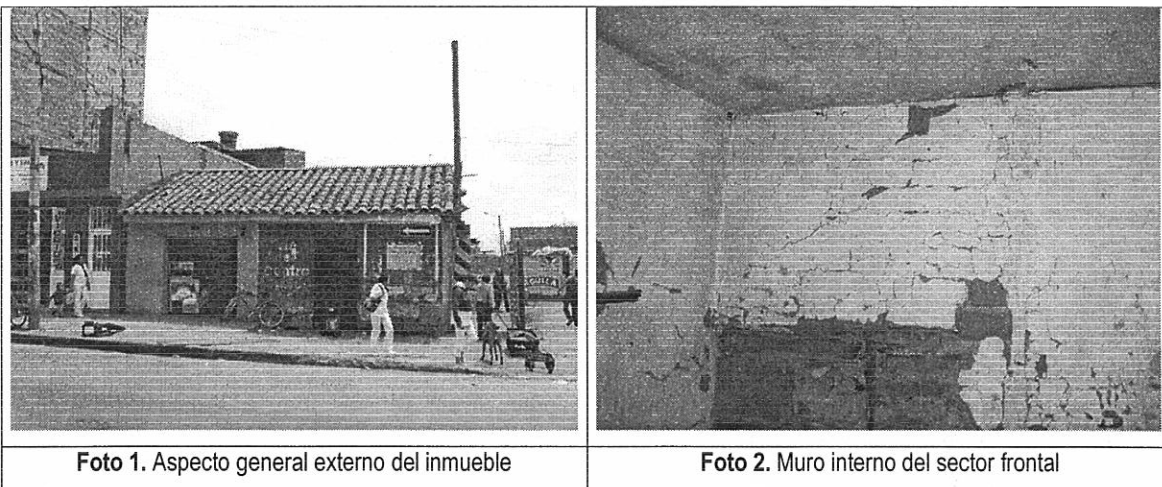
principal esta compuesta por muros en mampostería de ladrillo tolete, los cuales se encuentran pañetados y pintados, la cubierta es en teja de fibrocemento sobre elementos de madera que se apoyan en los muros. Luego se encuentra el sector posterior en el cual los muros son en bloque hueco de perforación horizontal sin reforzar ni confinar y sin acabados, la cubierta es en lámina ondulada metálica. El aspecto externo de la edificación se puede apreciar en la fotografía 1 del registro fotográfico. El área de construcción aproximada es de 350 metros cuadrados.

La edificación se encuentra en malas condiciones estructurales. Los muros del sector frontal están altamente deteriorados, existen agrietamientos y fracturas, y el cielorraso presenta desprendimiento de fragmentos del recubrimiento, el estado de este sector se puede ver en las fotos 2 a 5.

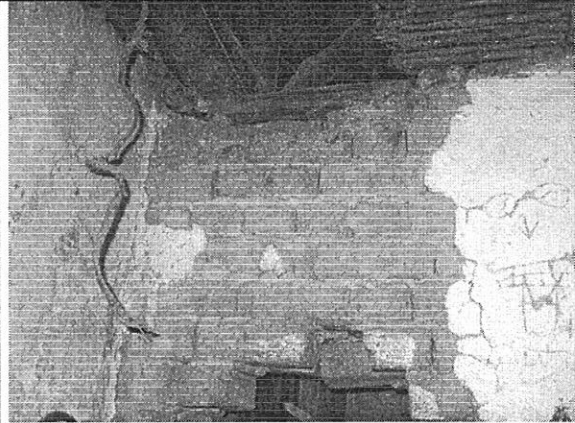
Foto 3. Daño fuerte en muro del sector frontal

- Realizar la demolición de la edificación
- Restringir el uso de los sectores frontal y posterior del inmueble hasta que se desarrolle la demolición
- El sector medio se puede habitar tomando las medidas de protección necesarias

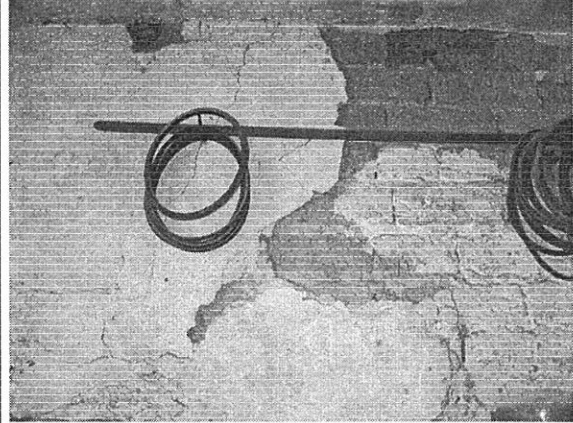
Foto 4. Agrietamientos y desprendimiento de material

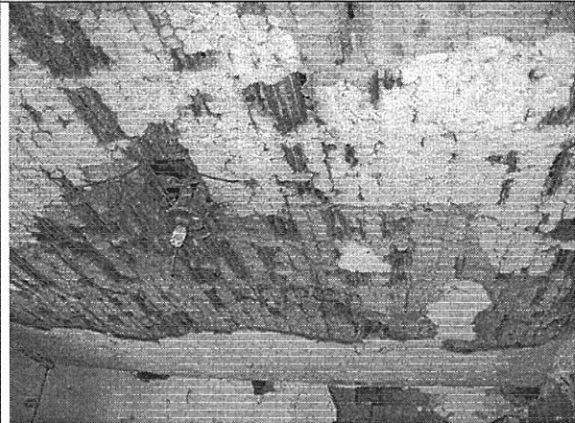
Foto 5. Cielorraso en malas condiciones

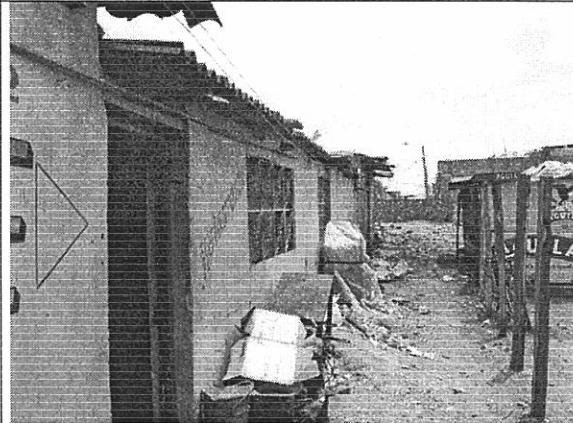
En el sector medio se detectan algunas fisuras y daños en la cubierta, sin embargo es la zona con menor afectación y la de menos área, las fotos 6 y 7 corresponden a este sector.

Foto 6. Aspecto externo del sector medio

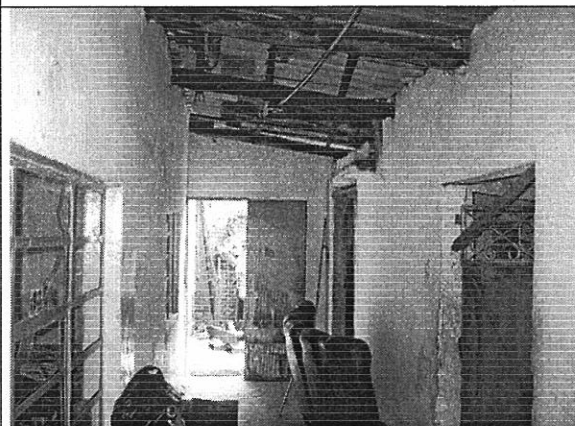
Foto 7. Aspecto interno del sector medio, fisuras en muros

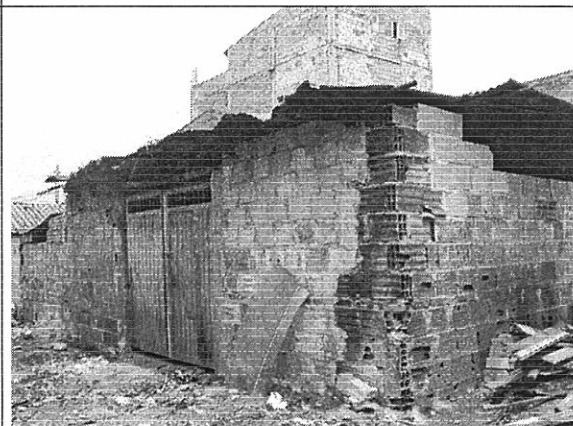
Por último en la porción posterior los muros presentan deformaciones, pérdida de verticalidad, desprendimiento de unidades de mampostería, agrietamientos, mala calidad de construcción y apoyos inadecuados para los elementos de cubierta, estas afectaciones se pueden ver en las fotos 8 a 14.

Foto 8. Sector posterior con alto deterioro

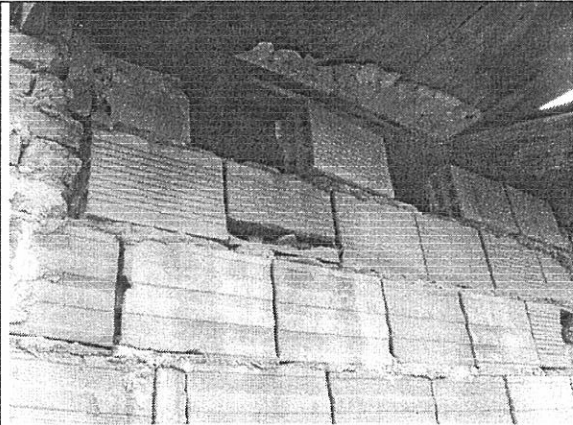
Foto 9. Deformación y pérdida de verticalidad en muros

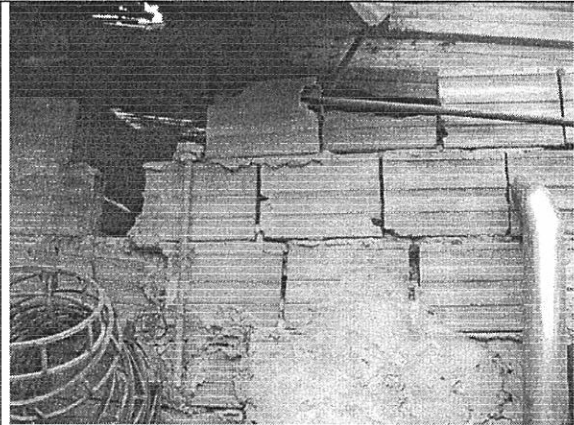
Foto 10. Desprendimiento de unidades de mampostería

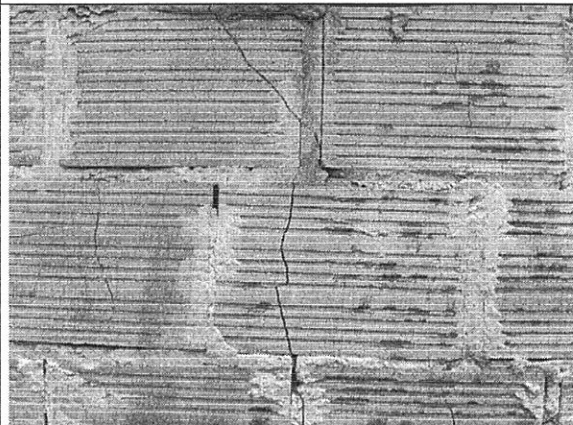
Foto 11. Agrietamientos en muros del sector posterior

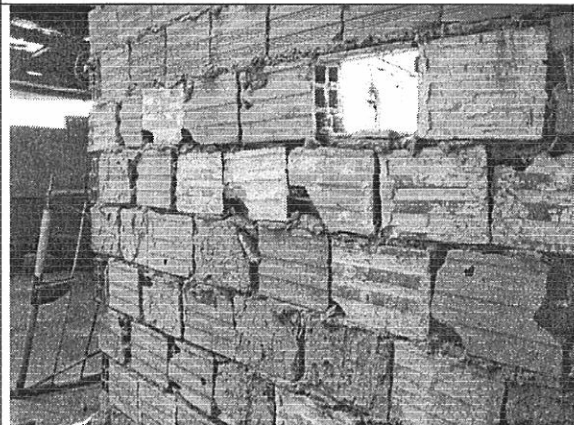
Foto 12. Mala calidad de la construcción

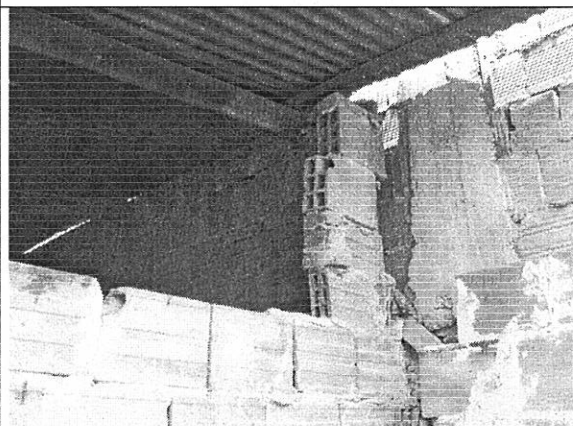
Foto 13. Apoyos inadecuados para elementos de cubierta

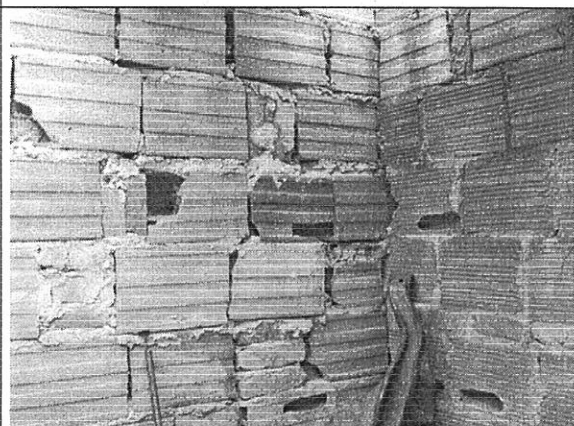
Foto 14. Daño en unidades de mampostería
