ALCALDÍA MAYOR DE BOGOTÁ D.C. Fondo Prevención y Atención Emergencias	CONCEPTO TÉCNICO DE AMENAZA RUINA	Código:	GPR-FT-06
		Versión:	01
		Código Documental:

1.1 CONCEPTO DE AMENAZA RUINA N° CAR:	1249
1.2 ÁREA:	Subdirección de Investigación y Desarrollo
1.3 COORDINACIÓN:	Conceptos Técnicos
1.4 REFERENCIA CRUZADA RADICADO FOPAE:	2008ER9985
1.5 RESPUESTA OFICIAL No.	RO-32143

2.1 SOLICITANTE:	INSPECCIÓN OCTAVA C DISTRITAL DE POLICÍA
2.2 LOCALIDAD:	8 – KENNEDY
2.3 UPZ:	47 – KENNEDY CENTRAL
2.4 BARRIO O SECTOR CATASTRAL:	TIMIZA
2.5 DIRECCIÓN:	Transversal 73 A BIS A # 37 – 06 Sur
2.6 CHIP:	AAA0044CUHY
2.7 FECHA DE VISITA:	Septiembre 4 de 2008
2.8 POBLACIÓN BENEFICIADA:	1 Persona – 1 Familia
2.9 ÁREA (m2):	200

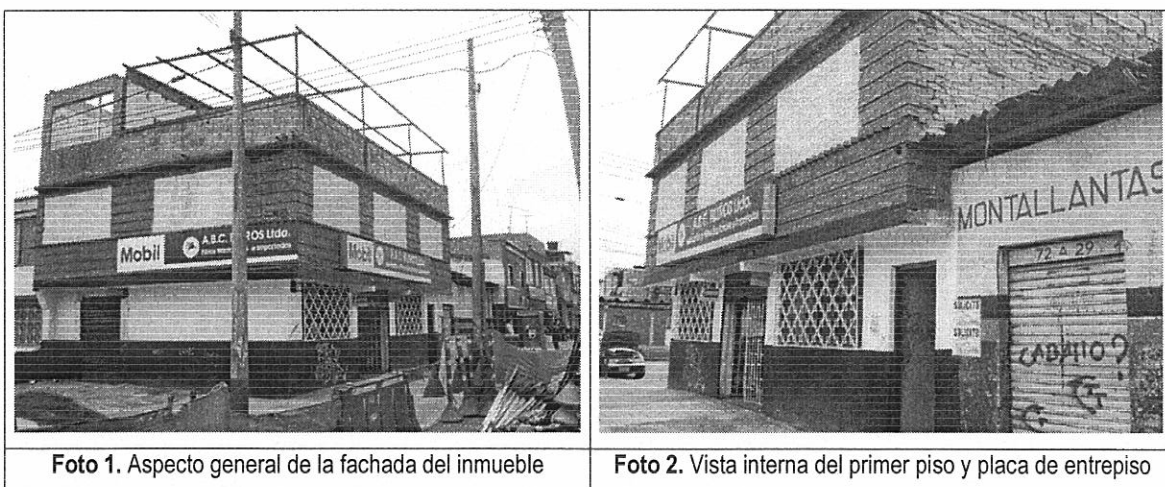
La edificación se encuentra en regulares condiciones estructurales. Los muros externos no presentan daños, como se puede ver en las fotos 1 y 2, en la fachada existen perforaciones para dar paso a las futuras vigas del reforzamiento, ver foto 3. Los muros internos de primer piso en la zona del local comercial no presentan daños, en la zona posterior se desarrollan obras de reforzamiento de la estructura y demoliciones parciales, el estado interno del primer piso de la edificación se puede observar en las fotos 4 a 7. Los muros del segundo piso están en buenas condiciones sin embargo gran parte del área de este nivel se encuentra intervenido por las labores de reforzamiento estructural y demoliciones parciales, se aprecian los aceros para la prolongación del refuerzo de columnas; la cara inferior de la placa de cubierta denota afectación por humedad excesiva, en las fotos 8 a 11 se puede ver el estado de este nivel. En el nivel de altillo se encuentran algunos muros sin cubierta que presentan un proceso de deterioro progresivo, también se observa una estructura de elementos metálicos de lámina delgada para una cubierta liviana, el altillo se puede ver en las fotos 12 a 14.

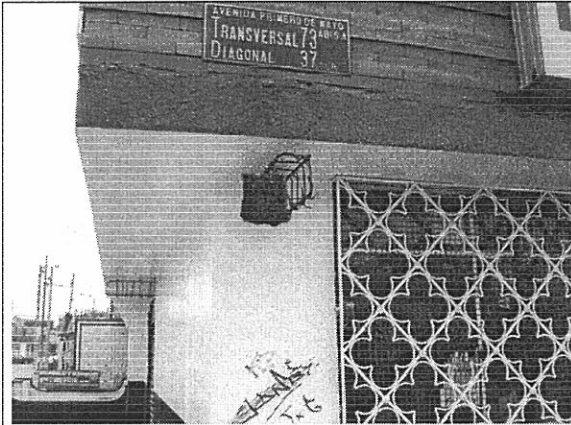
Foto 3. Intervención en fachada para reforzamiento

- Desarrollar las actividades del reforzamiento estructural que hacen falta, cumpliendo con la normatividad vigente
- Proteger los muros del nivel de altillo que están expuestos a un proceso de deterioro progresivo
- Si no se desarrolla la actividad anterior se deben demoler los muros del nivel de altillo
- Impermeabilizar la placa de cubierta para contrarrestar el deterioro de la misma

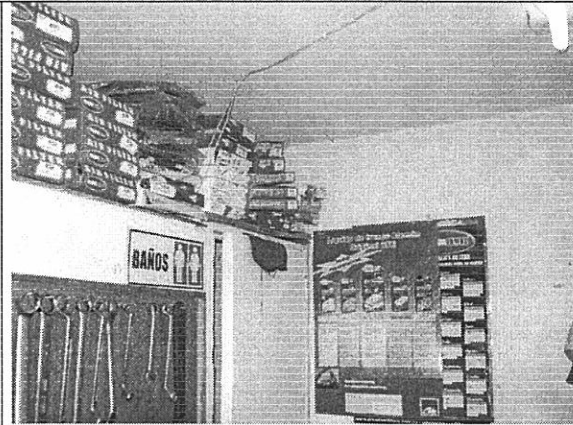
Foto 4. Muros internos del local en buen estado

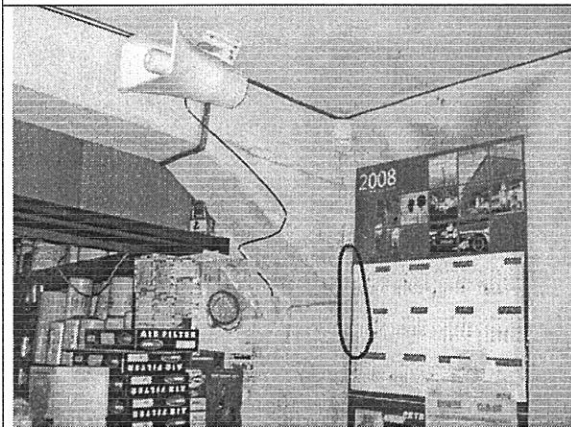
Foto 5. Elementos del primer piso en buen estado

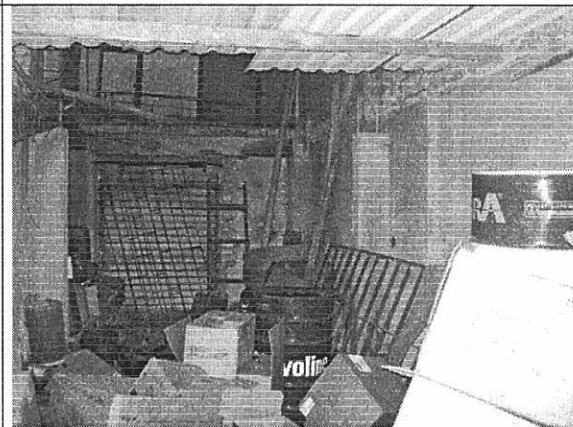
Foto 6. Sector del primer piso con obras de reforzamiento

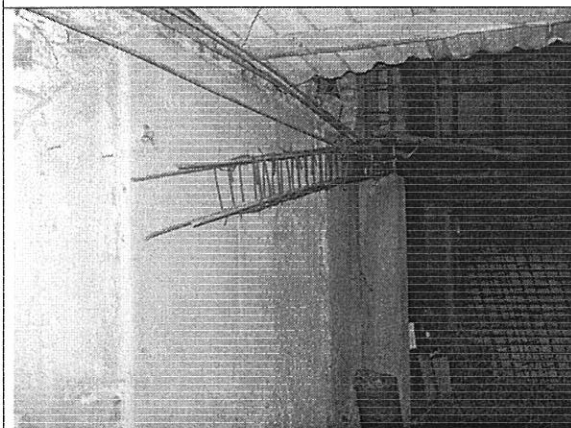
Foto 7. Aceros de refuerzo para vigas adicionales

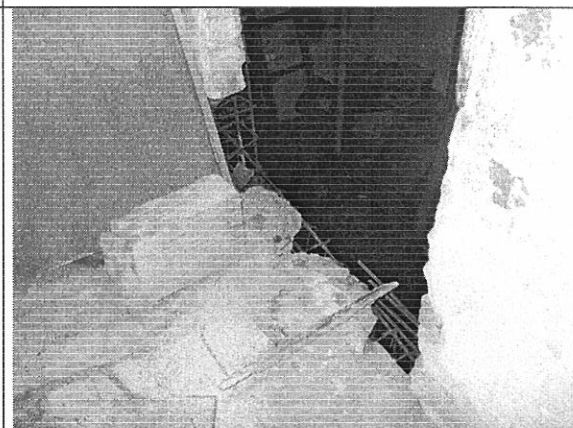
Foto 8. Demoliciones parciales en segundo piso

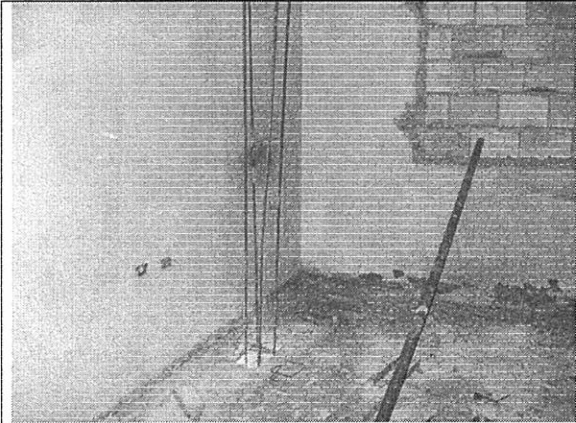
Foto 9. Aceros para columnas del reforzamiento

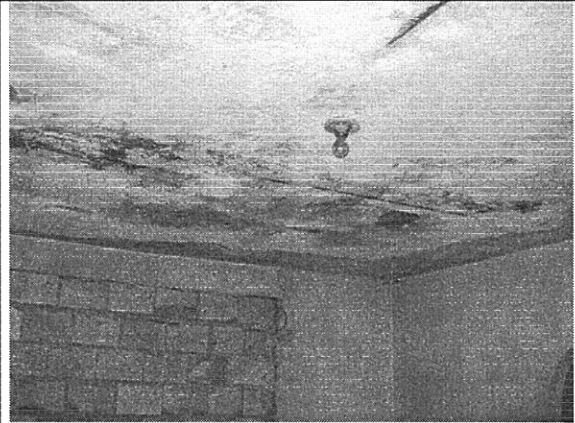
Foto 10. Afectación por humedad de la placa de cubierta

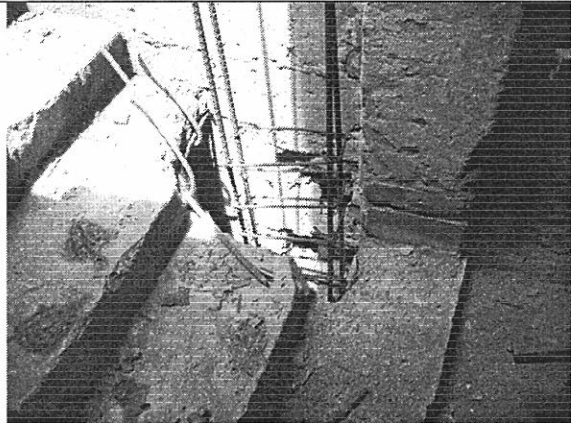
Foto 11. Aceros para columnas en el sector de escaleras

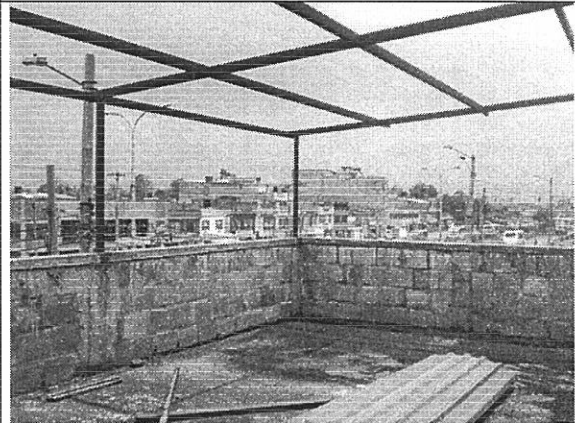
Foto 12. Estructura metálica y placa del nivel de altillo

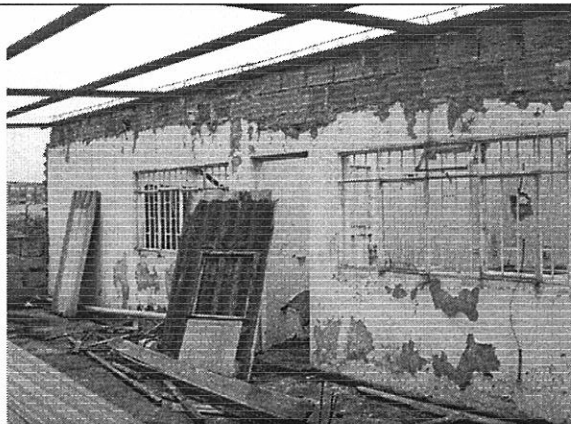
Foto 13. Muros de altillo sin cubierta con deterioro

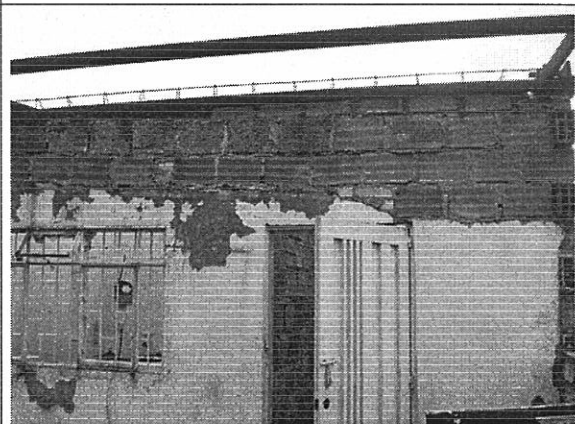
Foto 14. Deterioro progresivo en muros de altillo
