CONCEPTO TÉCNICO DE AMENAZA RUINA	Código:	GPR-FT-06
		Versión:	01
		Código Documental:

1.1 CONCEPTO DE AMENAZA RUINA N° CAR:	1251
1.2 ÁREA:	Investigación y Desarrollo
1.3 COORDINACIÓN:	Conceptos Técnicos
1.4 REFERENCIA CRUZADA RADICADO FOPAE:	2008ER10984
1.5 RESPUESTA OFICIAL No.	RO-32025

2.1 SOLICITANTE:	Inspección Primera A Distrital de Policía
2.2 LOCALIDAD:	(1) Usaquén
2.3 UPZ:	(13) Los Cedros
2.4 BARRIO O SECTOR CATASTRAL:	Country Club
2.5 DIRECCIÓN:	Calle 134 No. 17 - 71
2.6 CHIP:	AAA0100HNUH
2.7 FECHA DE VISITA:	Septiembre 18 de 2008
2.8 POBLACIÓN BENEFICIADA:	Una Persona – Una Familia
2.9 ÁREA (m ²):	100 m ² (Aproximadamente)

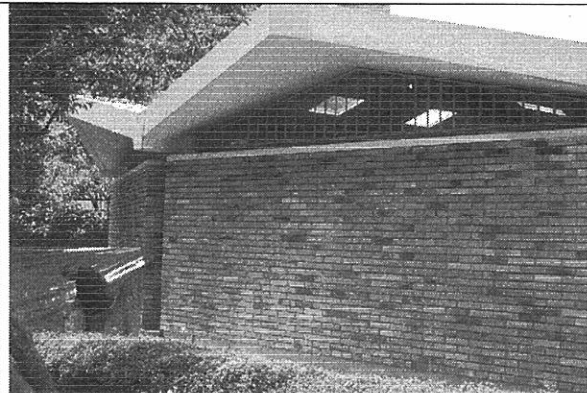
En los salones de la edificación que se encuentran ubicados en el extremo norte no se detectaron daños, los muros y la estructura están en buenas condiciones, como se puede ver en la fotografía 1. En el salón del extremo sur se evidenció daño tanto en la estructura como en los muros perimetrales; en general los muros perimetrales se encuentran agrietados, se observan grietas tanto en la cara interna como en la cara exterior de los muros, como se aprecia en las fotografías 2 y 3; los muros que se encuentran cercanos a la columna del extremo sur han colapsado parcialmente, como se ilustra en las fotografías 4 y 5.

Foto 1. Vista general de la edificación

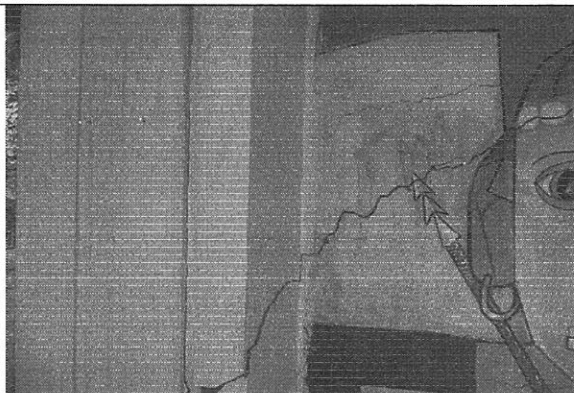
Foto 2. Grieta en muro perimetral

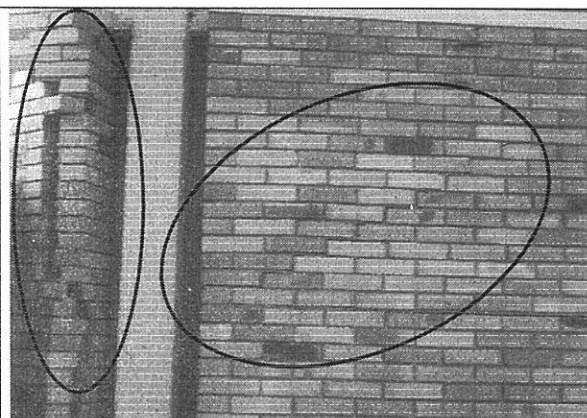
Foto 3. Agrietamientos en muros perimetrales

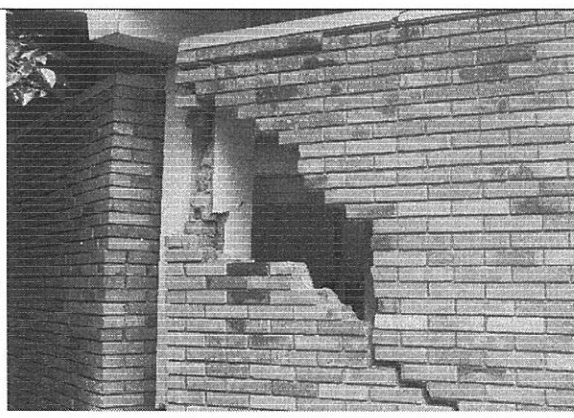
En líneas generales se observa daño severo en la estructura de concreto y en los muros del costado sur de la edificación, se evidencia posibilidad de colapso a corto plazo de este sector de la edificación.

Foto 4. Colapso parcial de muros perimetrales, costado oriental

- Realizar un estudio técnico para determinar las causas y las actividades para reparar los daños que se presentan en la edificación, este estudio técnico debe ser desarrollado por personal profesional idóneo
- Desarrollar las recomendaciones dadas en el estudio anterior
- Restringir el uso de la edificación hasta que se desarrollen las recomendaciones dadas en el estudio
- Si no se desarrollan las actividades anteriores se recomienda demoler la edificación

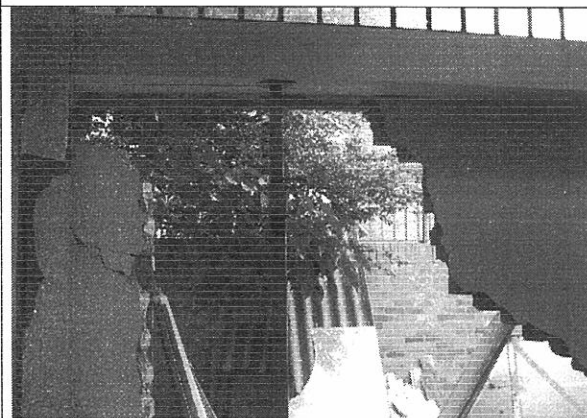
Foto 5. Colapso muros perimetrales, costado sur

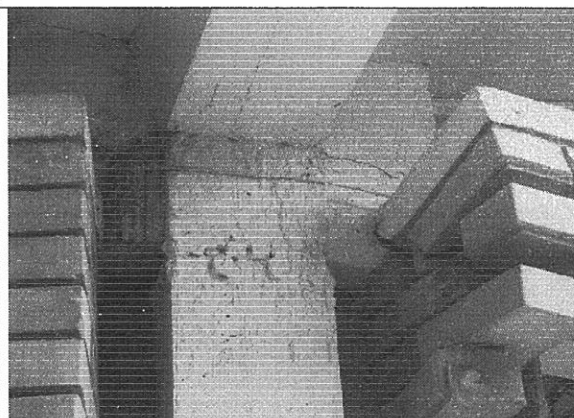
En los nudos de la estructura en concreto, unión de vigas y columnas, del sector sur se observan fisuras y agrietamientos, las vigas presentan grietas en la zona cercana al apoyo, estas condiciones de la estructura de concreto se pueden apreciar en las fotografías 6 a 8. En la fotografía 9 se puede ver el apuntalamiento provisional que se ha realizado en las vigas perimetrales de la cubierta que se encuentran agrietadas. En general se observa un asentamiento de la edificación hacia el costado sur.

Foto 6. Fisuras en los nudos de los pórticos

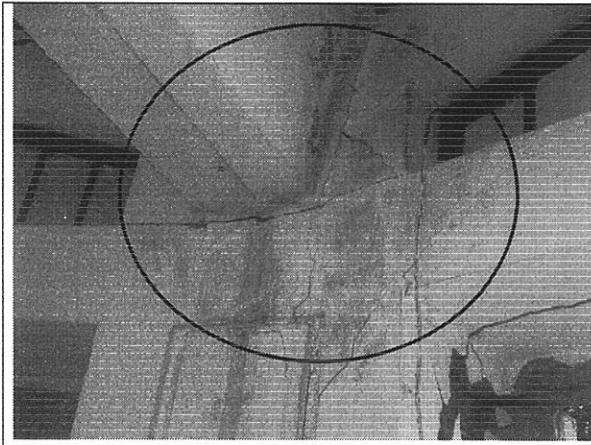
Foto 7. Fisuras en vigas de cubierta

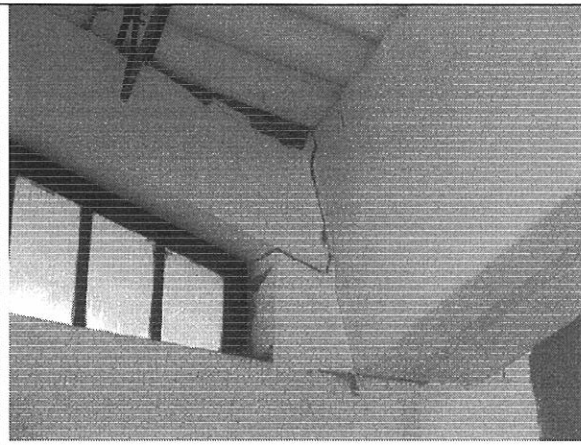
Foto 8. Grietas en viga de cubierta costado sur

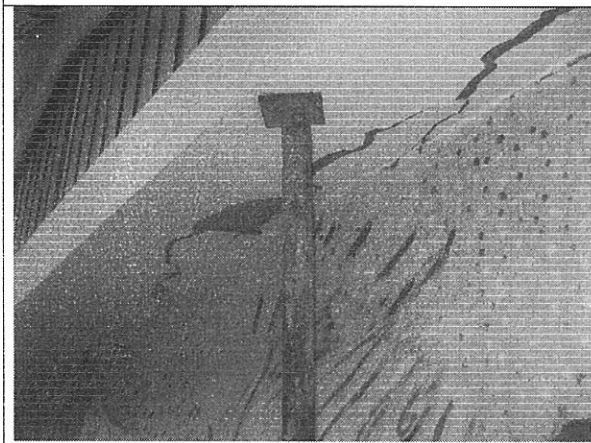
Foto 9. Apuntalamiento provisional
