CONCEPTO TÉCNICO DE AMENAZA RUINA	Código:	GPR-FT-06
		Versión:	01
		Código Documental:

1.1 CONCEPTO DE AMENAZA RUINA N° CAR:	1259
1.2 ÁREA:	Investigación y Desarrollo
1.3 COORDINACIÓN:	Conceptos Técnicos
1.4 REFERENCIA CRUZADA RADICADO FOPAE:	2008ER10573
1.5 RESPUESTA OFICIAL No.	RO-32035

2.1 SOLICITANTE:	Secretaría General de Inspecciones de San Cristóbal
2.2 LOCALIDAD:	(4) San Cristóbal
2.3 UPZ:	(34) 20 de Julio
2.4 BARRIO O SECTOR CATASTRAL:	Atenas
2.5 DIRECCIÓN:	Diagonal 33 Sur No. 1 – 18 Este
2.6 CHIP:	AAA0002UCPP
2.7 FECHA DE VISITA:	Septiembre 30 de 2008
2.8 POBLACIÓN BENEFICIADA:	Una Persona – Una Familia
2.9 ÁREA (m2):	180 m ² (Aproximadamente)

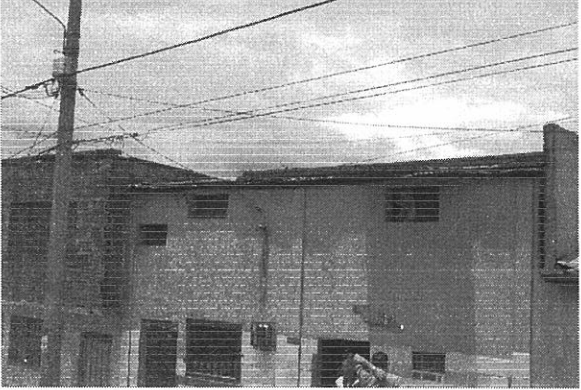
El muro de fachada se encuentra en buen estado, no se detectan fisuras ni agrietamientos, no hay daños en los acabados, las condiciones del muro de fachada se pueden ver en la fotografía 1. Los muros internos del primer y segundo nivel de la edificación de la zona frontal se observan en buenas condiciones, no se detectaron fisuras ni daños en los acabados, estos muros se puede apreciar en las fotografías 2 a 4. La placa de entrepiso en concreto de la zona frontal, se encuentra en buen estado, no hay fisuras ni se evidencian deflexiones, como se ilustra en la fotografía 5

Foto 1. Vista general de la fachada del inmueble	Foto 2. Muro internos del primer piso de la zona frontal en buen estado

- Realizar la demolición de los muros de la zona posterior del inmueble
- Restringir el uso de la zona posterior de la edificación hasta que se realice la demolición de los muros de esta zona
- Retirar la cubierta de la zona frontal que se encuentra en mal estado
- Realizar mantenimiento general a la edificación de la zona frontal

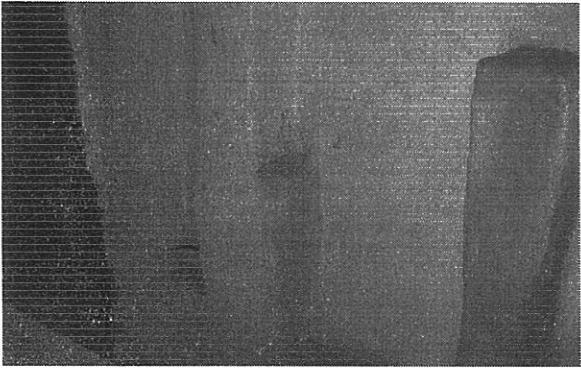
Foto 3. Muros de primer piso en buenas condiciones	Foto 4. Muros internos del segundo nivel en la zona frontal

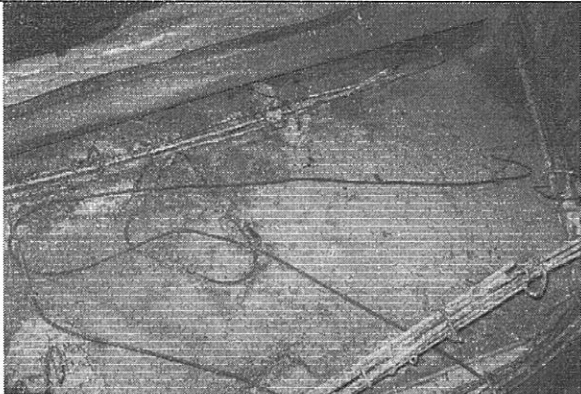
Foto 5. Placa de entrepiso de la zona frontal	Foto 6. Muros de la zona posterior en malas condiciones

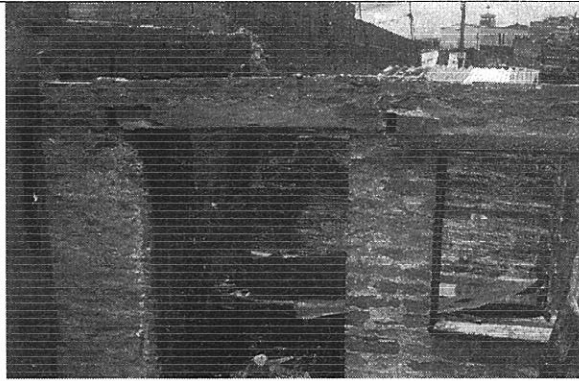
Los muros de la zona posterior se encuentran en malas condiciones, están en alto grado de deterioro, algunos tienen fisuras y agrietamientos, se presentan fracturas con desprendimientos de unidades de mampostería, hay agrietamientos con varios milímetros de separación, las condiciones de los muros de la zona posterior se pueden ver las fotos 6 a 8 del registro fotográfico. En la fotografía 9 se puede apreciar que la cubierta de la zona frontal está en malas condiciones, las tejas y los elementos de madera se encuentran deteriorados.

En líneas generales se observa daño severo en los muros de la zona posterior y en la cubierta de la zona frontal del inmueble, se evidencia posibilidad de colapso a corto plazo de los muros de la zona posterior.

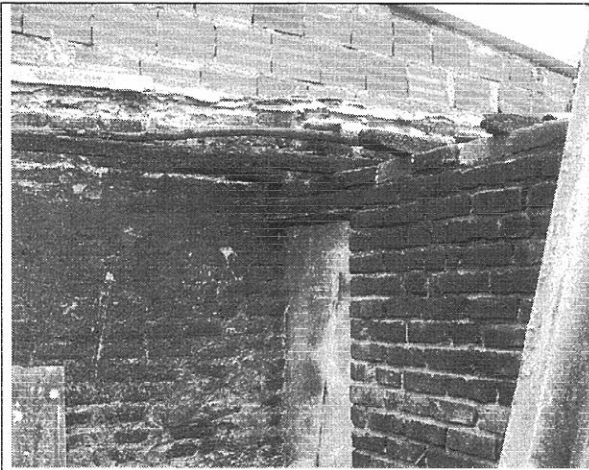
Foto 7. Deterioro en muros de la zona posterior

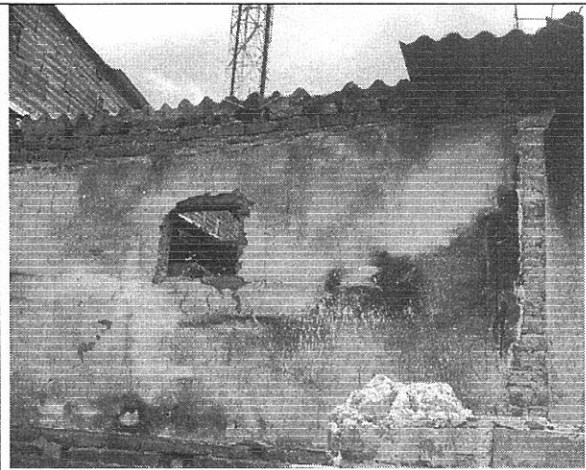
Foto 8. Muro de culata en mal estado

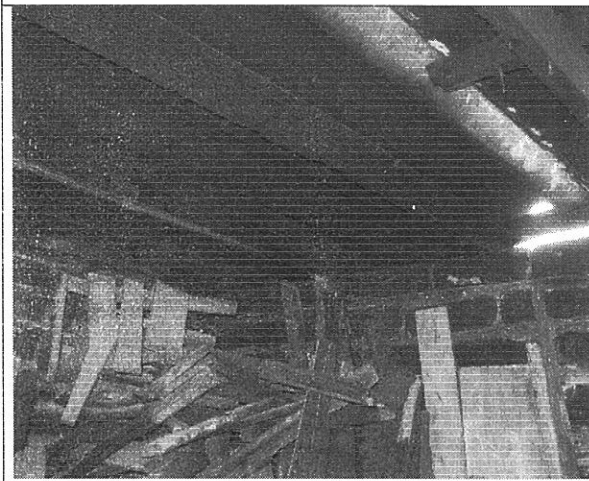
Foto 9. Cubierta de la zona frontal en malas condiciones
