<b>CONCEPTO TÉCNICO DE AMENAZA RUINA</b>	Código:	GPR-FT-06
		Versión:	01
		Código Documental:

1.1 CONCEPTO DE AMENAZA RUINA N° CAR:	1260
1.2 ÁREA:	Subdirección de Investigación y Desarrollo
1.3 COORDINACIÓN:	Conceptos Técnicos
1.4 REFERENCIA CRUZADA RADICADO FOPAE:	2008ER9781
1.5 RESPUESTA OFICIAL No.	RO-32306

2.1 SOLICITANTE:	ALCALDÍA LOCAL DE FONTIBÓN
2.2 LOCALIDAD:	9 – FONTIBÓN
2.3 UPZ:	75 – FONTIBÓN
2.4 BARRIO O SECTOR CATASTRAL:	JORDAN II SECTOR
2.5 DIRECCIÓN:	Avenida Calle 22 # 106 – 55
2.6 CHIP:	AAA0079OFT
2.7 FECHA DE VISITA:	Septiembre 4 de 2008
2.8 POBLACIÓN BENEFICIADA:	1 Persona – 1 Familia
2.9 ÁREA (m2):	300

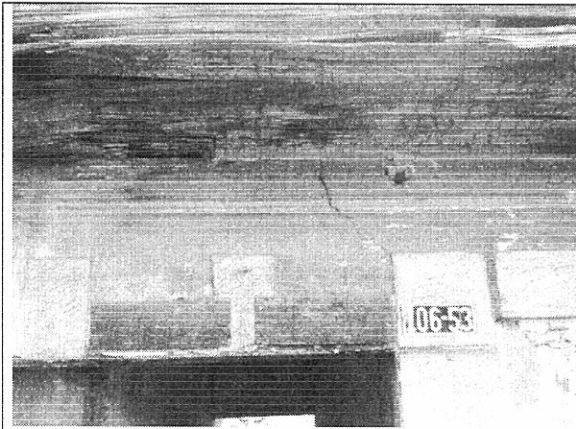
Foto 5. Desprendimiento del cielorraso y agrietamientos

- Realizar la demolición de la edificación
- Restringir el uso del inmueble hasta que se desarrolle la demolición
- Implementar medidas de protección a transeúntes hasta que se ejecute la demolición

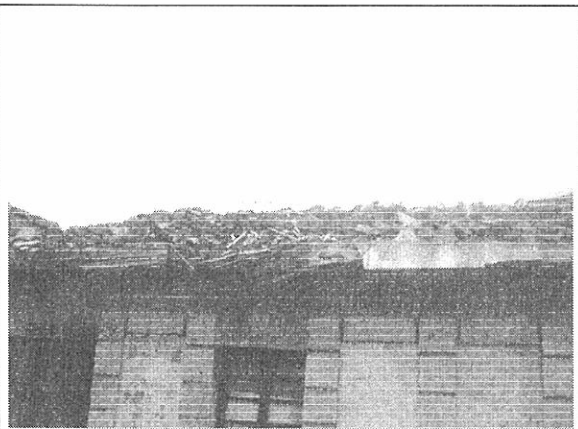
Foto 6. Deformación y deterioro de la cubierta
