| | <b>CONCEPTO TÉCNICO DE AMENAZA RUINA</b> | Código: | GPR-FT-06 |

| 1.1 CONCEPTO DE AMENAZA RUINA N° CAR: | 1261 |

| 2.5 DIRECCIÓN: | Calle 71 C Sur # 21 – 14 |

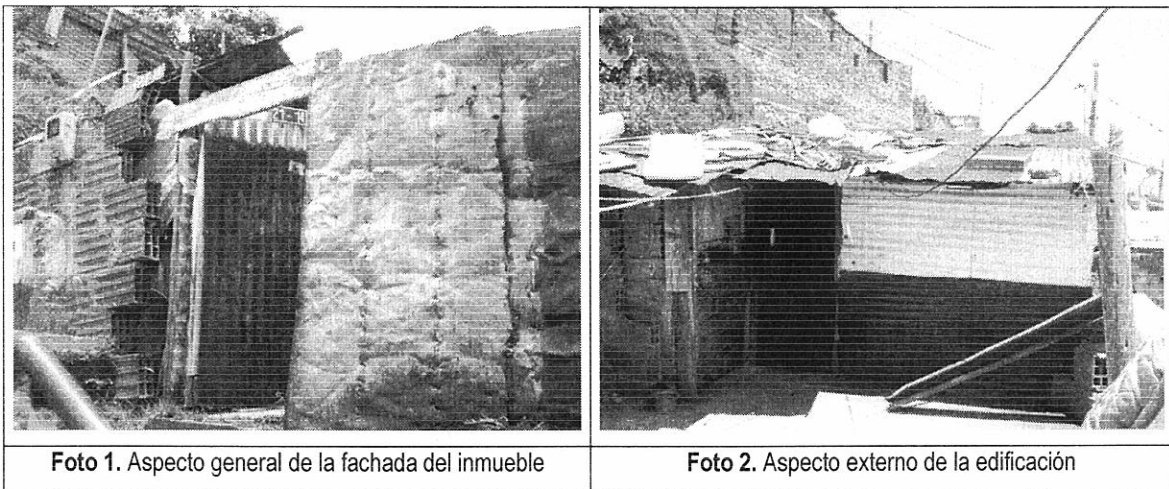
El objeto de la visita técnica es una edificación de un piso. La estructura principal esta compuesta por postes de madera a los que se fijan láminas metálicas para constituir el cerramiento y algunas láminas de madera y otros materiales para conformar las divisiones internas, existe un medio muro de bloque hueco de perforación horizontal en la fachada del inmueble, la cubierta es en teja metálica sobre elementos de madera que se apoyan en los postes. La edificación se emplaza en una terraza que en la parte inferior tiene un muro en concreto y piedra pegada como elemento de contención de tierras, en la parte superior no existe muro. El aspecto externo de la edificación se puede apreciar en las fotografías 1 y 2 del registro fotográfico. El área de construcción aproximada es de 50 metros cuadrados.

La edificación se encuentra en regulares condiciones. Los cerramientos externos no presentan daños que indiquen problemas de estabilidad estructural, como se puede ver en las fotos 1 y 2; las divisiones internas no presentan condiciones de daño o deterioro que sean indicios de problemas estructurales, los elementos estructurales de la cubierta no presentan daños, el estado interno de la edificación se puede observar en las fotos 3 y 4. Es de anotar que en el talud inferior de la terraza se ha construido un muro de contención que al momento se ve estable, sin embargo la placa de piso en cercanías del muro presenta una fractura por la cual se infiltra agua lluvia al interior del suelo contenido, como muestra la foto 5. En el talud de corte de la parte superior de la terraza no existe ningún elemento de contención, tampoco existe un sistema de manejo de aguas superficiales y subsuperficiales lo que genera deterioro de las condiciones de estabilidad del talud, se observa material depositado en la base, el talud se puede ver en las fotos 6 y 7. Se considera que el daño estructural de la edificación es leve y no se detectan posibilidades de colapso a corto plazo.

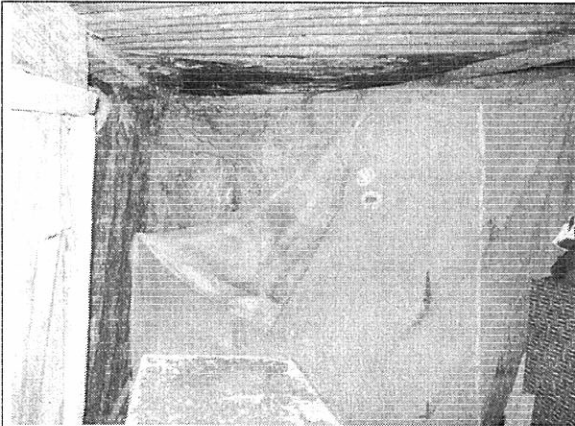
Foto 3. Interiormente no se detecta daño

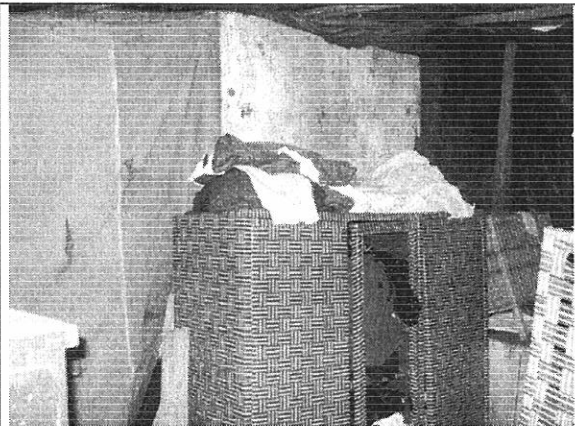
Foto 4. Las divisiones internas no presentan daño relevante

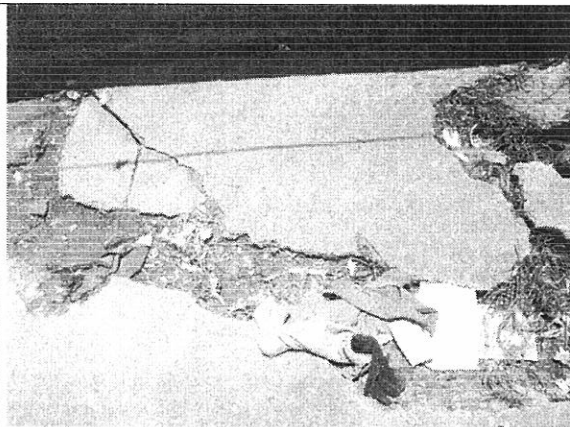
Foto 5. Fractura de la placa de piso

- Reparar el agrietamiento que presenta la placa de piso y tomar otras medidas para impedir el ingreso de agua lluvia al suelo contenido por el muro del sector inferior de la terraza
- Realizar las actividades necesarias para garantizar la estabilidad del talud del sector superior de la terraza
- Establecer un programa de mantenimiento general a todos los elementos de la edificación

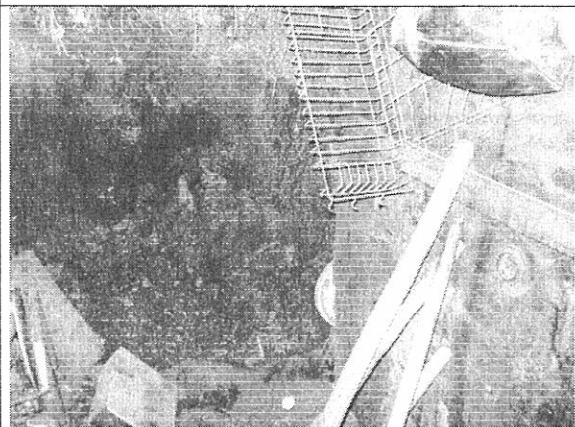
Foto 6. Talud de corte sin elementos de contención

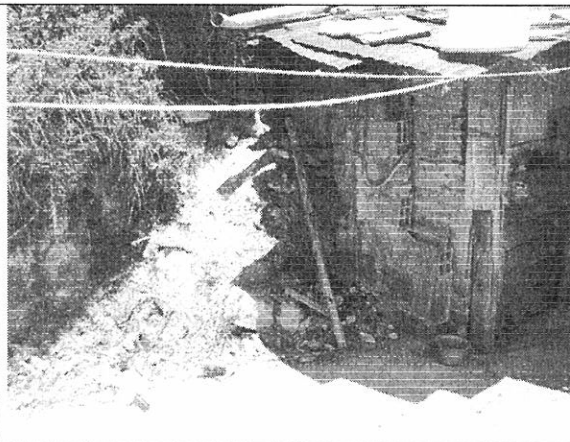
Foto 7. Material depositado en la base del talud que se encuentra sin contención y sin sistema de manejo de aguas de escorrentía
