CONCEPTO TÉCNICO DE AMENAZA RUINA	Código:	GPR-FT-06
		Versión:	01
		Código Documental:

1.1 CONCEPTO DE AMENAZA RUINA N° CAR:	1262
1.2 ÁREA:	Subdirección de Investigación y Desarrollo
1.3 COORDINACIÓN:	Conceptos Técnicos
1.4 REFERENCIA CRUZADA RADICADO FOPAE:	2008ER10505
1.5 RESPUESTA OFICIAL No.	RO-32309

2.1 SOLICITANTE:	INSPECCIÓN DIECIOCHO A DISTRITAL DE POLICÍA
2.2 LOCALIDAD:	18 – RAFAEL URIBE URIBE
2.3 UPZ:	54 – MARRUECOS
2.4 BARRIO O SECTOR CATASTRAL:	LA MERCED SUR
2.5 DIRECCIÓN:	Carrera 11 A # 49 F – 12 Sur
2.6 CHIP:	AAA0010HLZE
2.7 FECHA DE VISITA:	Septiembre 11 de 2008
2.8 POBLACIÓN BENEFICIADA:	1 Persona – 1 Familia
2.9 ÁREA (m2):	140

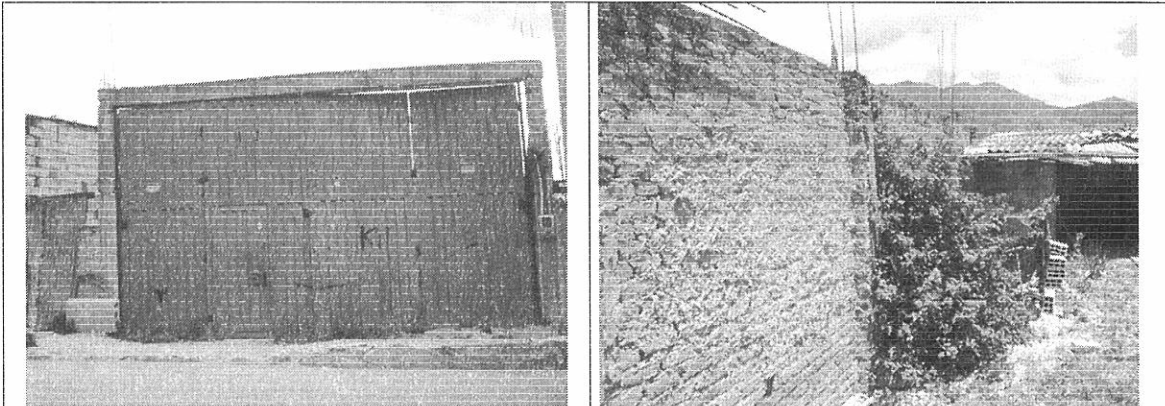
La estructura principal de la edificación está compuesta por muros en mampostería de bloque hueco de perforación horizontal y ladrillo tolete macizo sin reforzar ni confinar, la cubierta es en teja de fibrocemento y teja metálica, sobre elementos de madera que se apoyan en los muros. Los muros internos se encuentran pañetados y pintados. El aspecto externo de la edificación se puede apreciar en la fotografía 1 del registro fotográfico. El área del lote es de aproximadamente 140 metros cuadrados.

La edificación se encuentra en regulares condiciones. Los muros externos no presentan daños, los muros de cerramiento de los costados no presentan indicios de inestabilidad pero sí algunas fisuras y desprendimiento de unidades de mampostería, el estado de los muros de cerramiento se puede ver en las fotos 2 a 4;

Foto 1. Aspecto externo del inmueble

Foto 2. Muro de cerramiento del costado oriental

- Reparar los muros internos que presentan agrietamientos
- Reparar las fisuras en los muros de cerramiento de los costados
- Como medida preventiva se recomienda mejorar la calidad de construcción de la cubierta

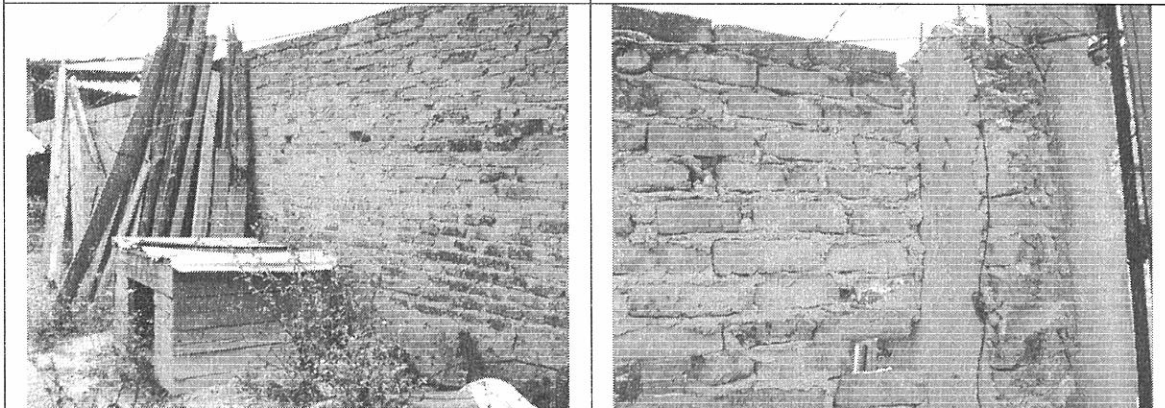
Foto 3. Muro de cerramiento del costado occidental

Foto 4. Desprendimiento de unidades de mampostería

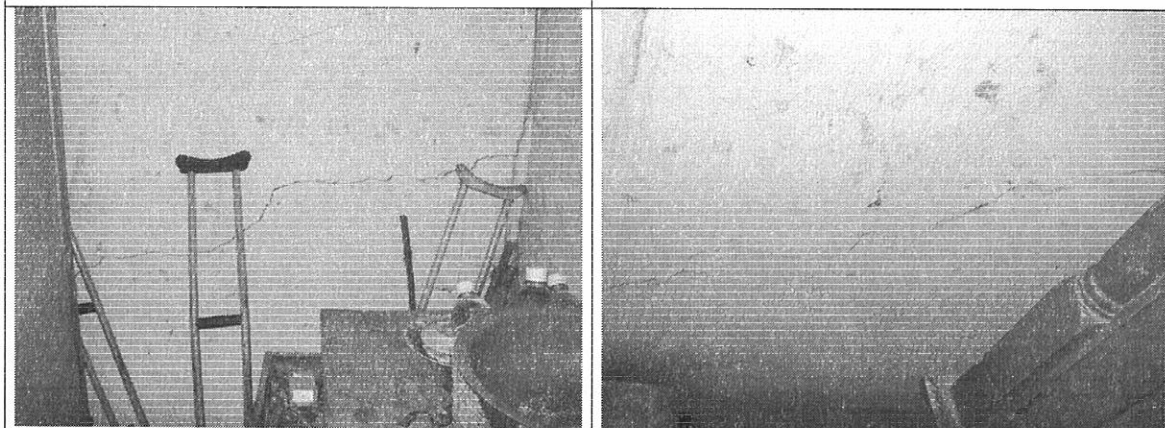
Los muros internos presentan algunos agrietamientos, esta afectación se presenta en especial en los muros del costado occidental mientras que en otros sectores no se detecta daño alguno, los muros se pueden observar en las fotos 5 a 9.

Foto 5. Muros internos con agrietamientos

Foto 6. Agrietamiento diagonal en muro interno

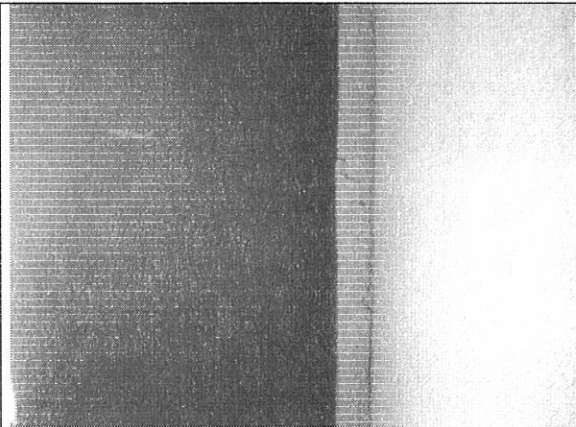
Foto 7. Fisuras en el vértice de la unión de los muros

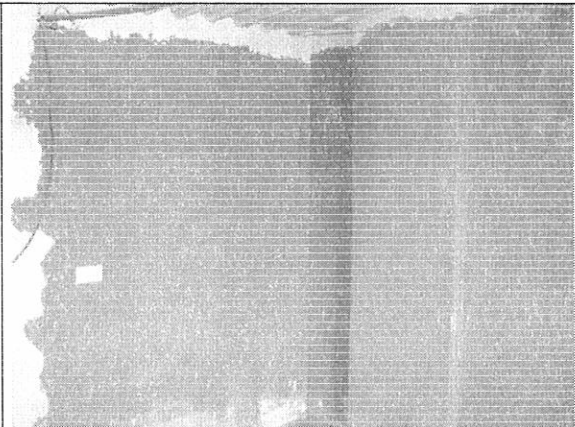
Foto 8. Muros internos en buenas condiciones

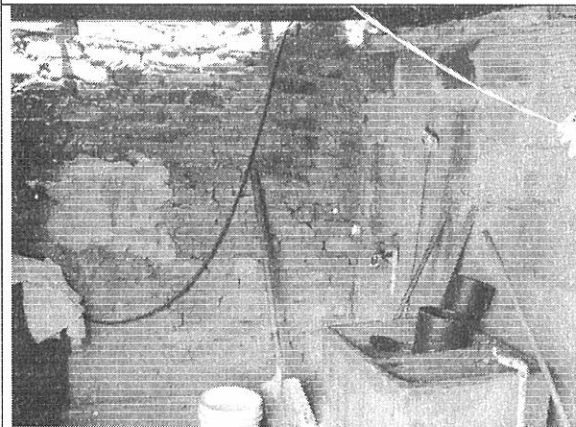
Foto 9. Muros del sector del lavadero sin acabados

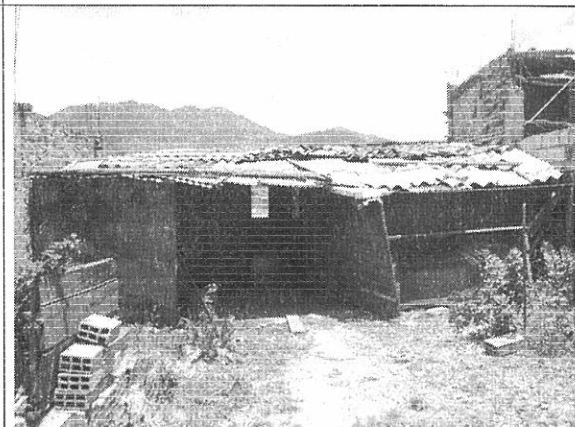
La cubierta no presenta daños sin embargo se observa mala calidad en su construcción, parte de la cubierta es observable en la foto 10. Se considera que el daño estructural de la edificación es moderado y se detectan posibilidades de colapso a largo plazo.

Foto 10. Cubierta con mala calidad de construcción
