CONCEPTO TÉCNICO DE AMENAZA RUINA	Código:	GPR-FT-06
		Versión:	01
		Código Documental:

1.1 CONCEPTO DE AMENAZA RUINA N° CAR:	1268
1.2 ÁREA:	Subdirección de Investigación y Desarrollo
1.3 COORDINACIÓN:	Conceptos Técnicos
1.4 REFERENCIA CRUZADA RADICADO FOPAE:	2008ER10681
1.5 RESPUESTA OFICIAL No.	RO-32437

2.1 SOLICITANTE:	INSPECCIÓN OCTAVA D DISTRITAL DE POLICÍA
2.2 LOCALIDAD:	8 - KENNEDY
2.3 UPZ:	80 - CORABASTOS
2.4 BARRIO O SECTOR CATASTRAL:	EL AMPARO
2.5 DIRECCIÓN:	Calle 40 G Sur # 81 K - 25
2.6 CHIP:	AAA0149LUPA
2.7 FECHA DE VISITA:	Septiembre 25 de 2008
2.8 POBLACIÓN BENEFICIADA:	4 Personas - 1 Familia
2.9 ÁREA (m2):	140

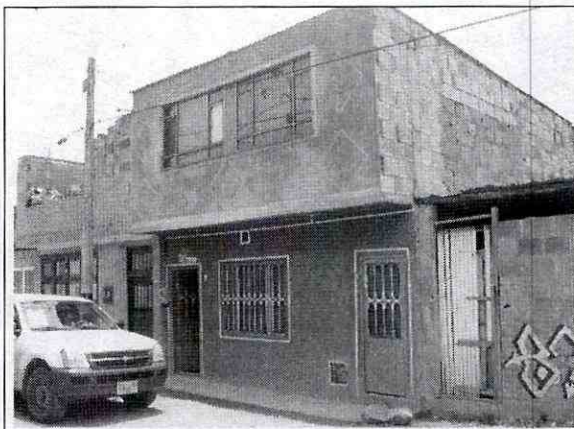
La edificación se encuentra en buenas condiciones estructurales. Los muros externos no presentan daños, como se ve en la foto 1. Los muros internos del sector frontal y medio en primer y segundo piso están en buenas condiciones y no se detecta ninguna afectación que indique problemas de estabilidad de la estructura, la cubierta no presenta daño alguno, las tejas y los elementos de soporte se encuentran en buenas condiciones, el estado interno de la edificación se muestra en las fotos 2 a 5; sin embargo los muros del sector posterior en los dos niveles presentan agrietamientos y fisuras que conforman bloques inestables, adicionalmente estos muros presentan fisuras en la junta con la placa de entrepiso estas afectaciones se pueden observar en las fotos 6 a 10.

Foto 1. Aspecto general de la fachada del inmueble

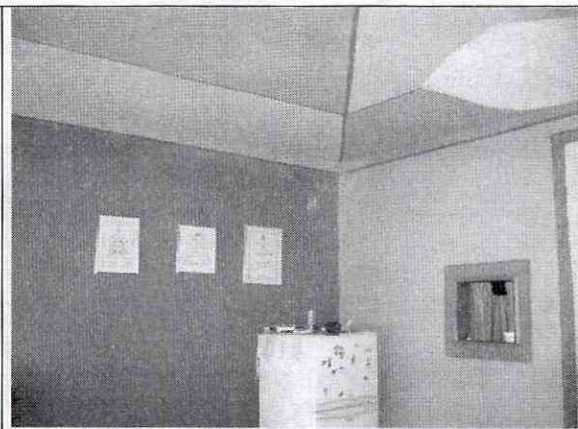
Foto 2. Muros de primer piso sector frontal en buen estado

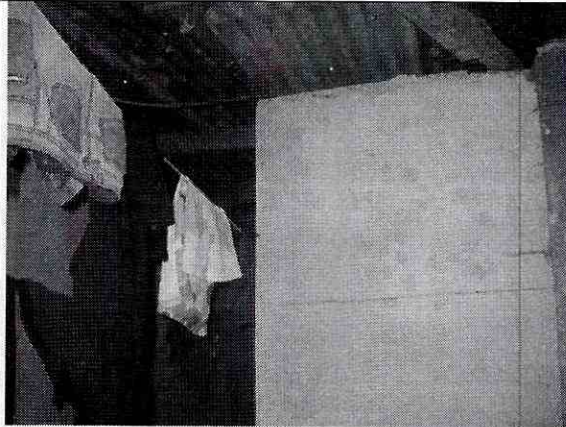
Foto 3. Muros del segundo piso sin daños

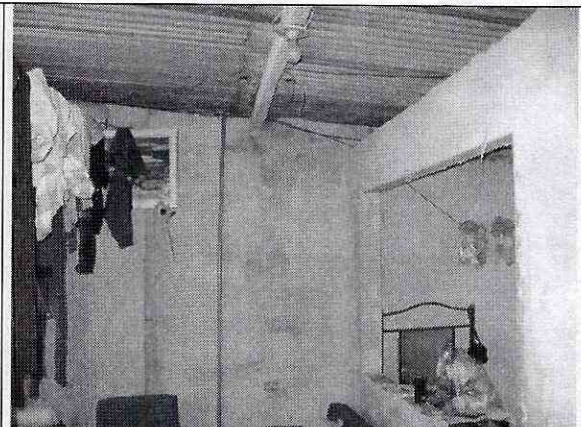
Foto 4. Muros internos y cubierta en buen estado

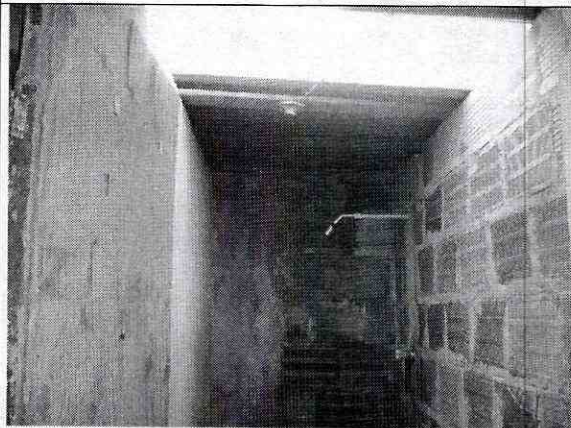
Foto 5. Sector del segundo piso sin daños

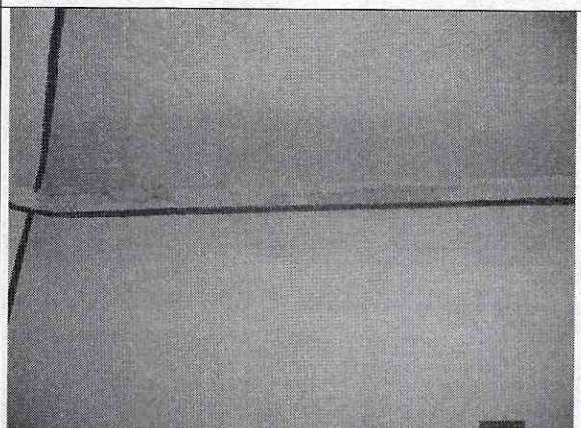
Se considera que el daño estructural es leve en toda la edificación a excepción de los muros posteriores que en primer y segundo piso tiene daño fuerte, se detectan posibilidades de colapso parcial de estos muros a corto o mediano plazo.

Foto 6. Fisura en la junta muros - entrepiso

- Realizar la reparación de los muros del sector posterior que presentan agrietamientos y fisuras
- Restringir el uso del sector posterior de la edificación tanto en primer como en segundo piso hasta que se realice la actividad de reparación de los muros afectados

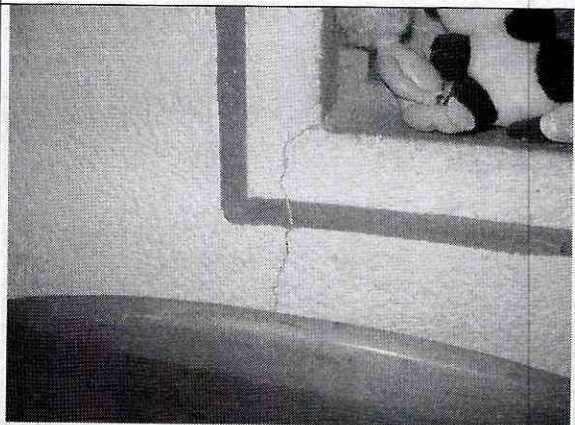
Foto 7. Fisura en muros del primer piso sector posterior

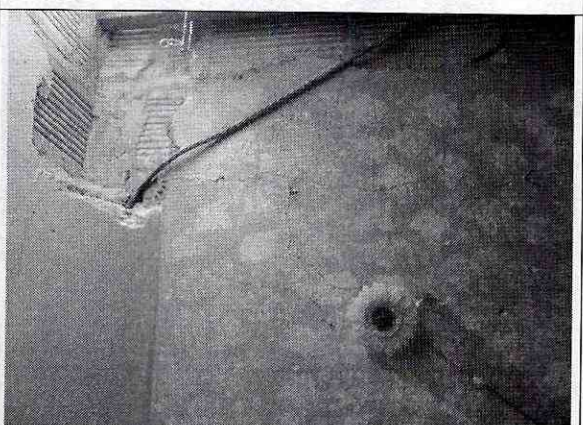
Foto 8. Grietas en muros posteriores de segundo piso

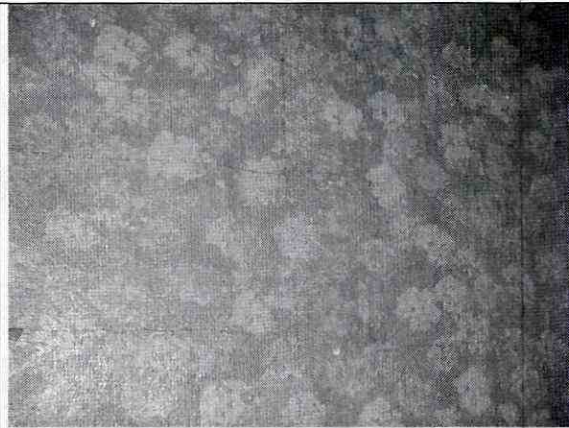
Foto 9. Fisuras en muros del sector posterior

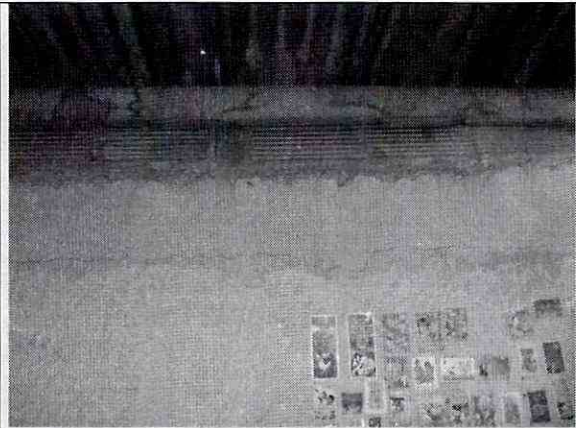
Foto 10. Agrietamiento en muro posterior del segundo piso
