CONCEPTO TÉCNICO DE AMENAZA RUINA	Código:	GPR-FT-06
		Versión:	01
		Código Documental:

1.1 CONCEPTO DE AMENAZA RUINA N° CAR:	1270
1.2 ÁREA:	Subdirección de Investigación y Desarrollo
1.3 COORDINACIÓN:	Conceptos Técnicos
1.4 REFERENCIA CRUZADA RADICADO FOPAE:	2008ER11403
1.5 RESPUESTA OFICIAL No.	RO-32678

2.1 SOLICITANTE:	SECRETARÍA GENERAL DE INSPECCIONES DE ENGATIVÁ
2.2 LOCALIDAD:	10 – ENGATIVÁ
2.3 UPZ:	73 – GARCES NAVAS
2.4 BARRIO O SECTOR CATASTRAL:	VILLAS DE ALCALA
2.5 DIRECCIÓN:	Diagonal 77 # 120 A – 68 CASA 242
2.6 CHIP:	NO SE DETERMINÓ
2.7 FECHA DE VISITA:	Septiembre 25 de 2008
2.8 POBLACIÓN BENEFICIADA:	4 Personas – 1 Familia
2.9 ÁREA (m2):	100

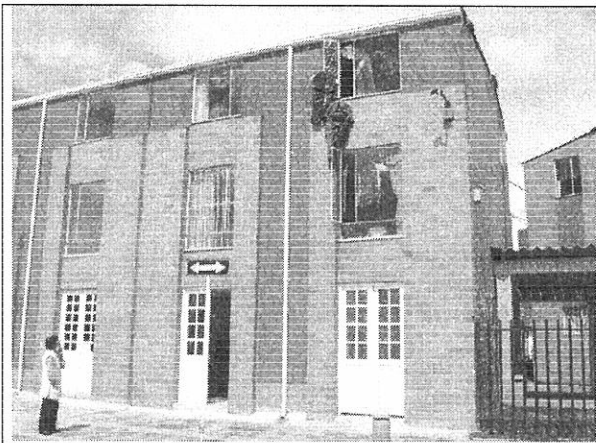
Foto 1. Aspecto general de la fachada del inmueble hacia la calle

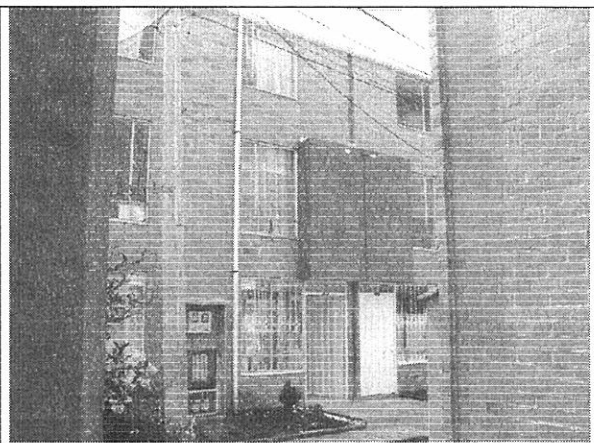
Foto 2. Fachada interna hacia la circulación central del conjunto residencial

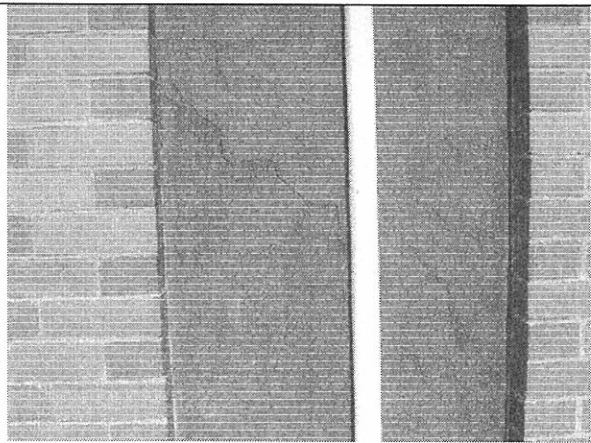
La edificación se encuentra en regulares condiciones estructurales. Los muros externos presentan algunas fisuras y agrietamientos, como se puede ver en las fotos 3 y 4. Los muros internos presentan daños como agrietamientos, fracturas, deformaciones y desprendimiento de acabados, en algunos muros se pueden observar agrietamientos en el pañete de recubrimiento, el estado de los muros internos de la edificación se puede observar en las fotos 5 a 12. Las placas de entrepisos no presentan daños evidentes como muestra la foto 13. Las escaleras de acceso a los pisos superiores se encuentran en buenas condiciones. En la cubierta no se detectan afectaciones, daño o deterioro, en la foto 14 se puede ver el estado de la cubierta.

Foto 3. Afectación por agrietamiento en muros externos

- Desarrollar un estudio técnico que evalúe la condición estructural actual del inmueble establezca las causas y determine las posibles soluciones
- Desarrollar las actividades que establezca el estudio técnico recomendado en el punto anterior
- Establecer un sistema de monitoreo del avance de los daños para determinar con seguridad la habitabilidad del inmueble y llegado el caso restringir su uso, esta medida se debe mantener hasta que se desarrollen las actividades correctivas

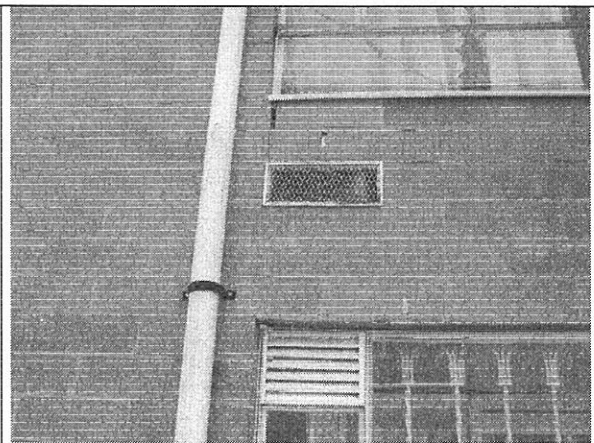
Foto 4. Muros de fachada con agrietamientos

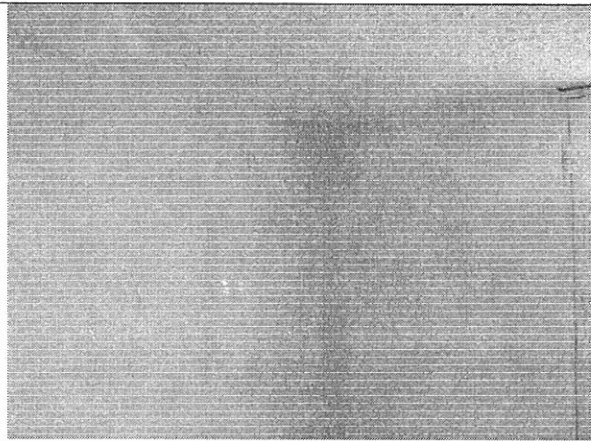
Foto 5. Sector interno sin daños

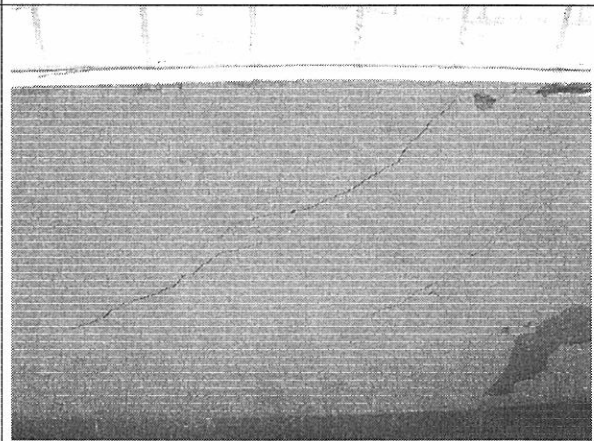
Foto 6. Agrietamiento en antepechos

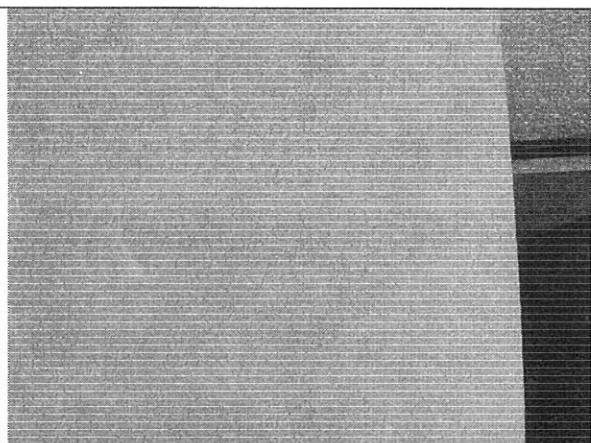
Foto 7. Fisuras en muros internos

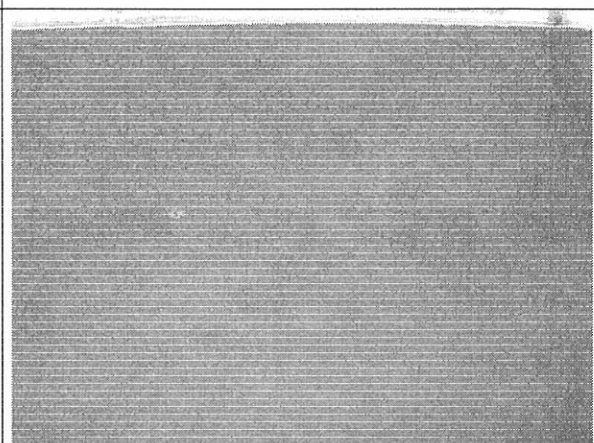
Foto 8. Agrietamiento en muro interno

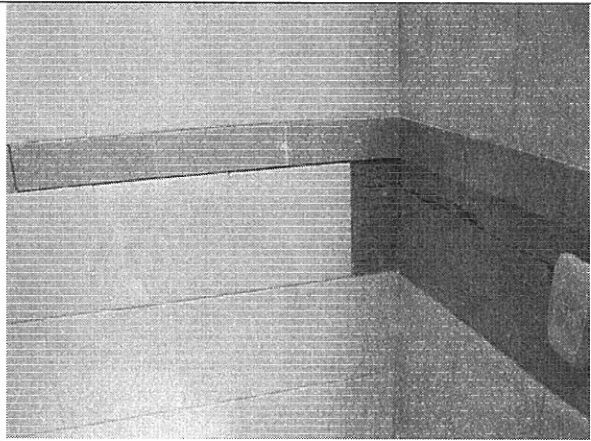
Foto 9. Fractura de muros y desprendimiento de acabados

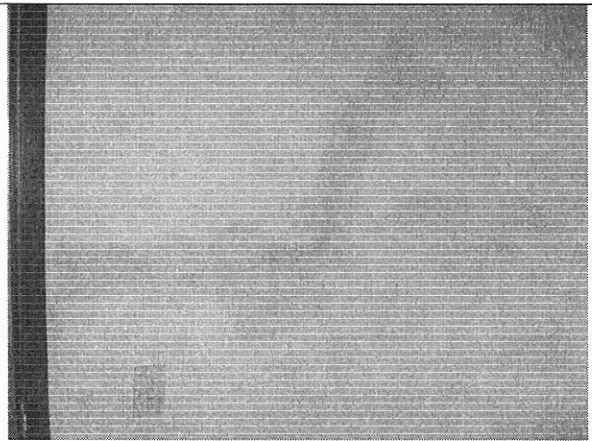
Foto 10. Fractura de muro en segundo piso

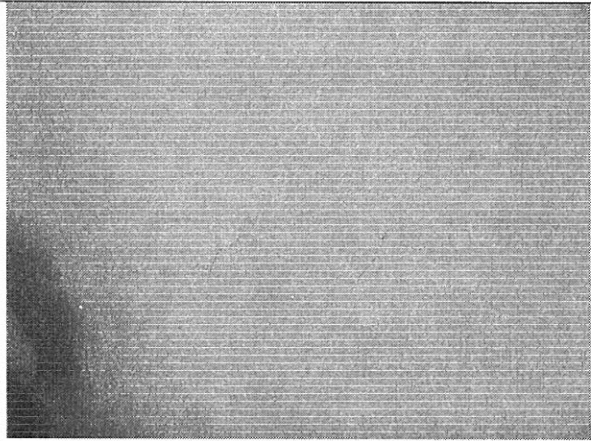
Foto 11. Grietas en muros internos

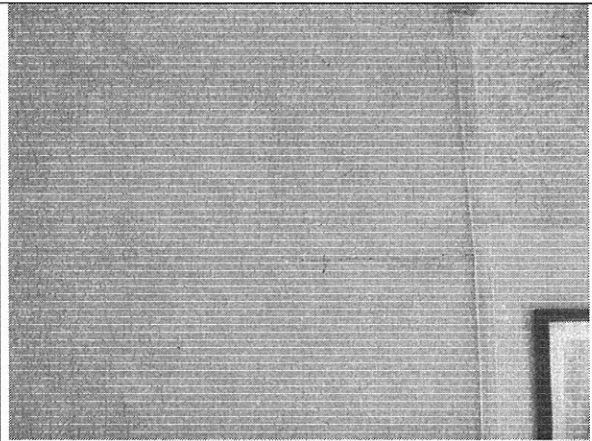
Foto 12. Fractura y deformación en muro interno

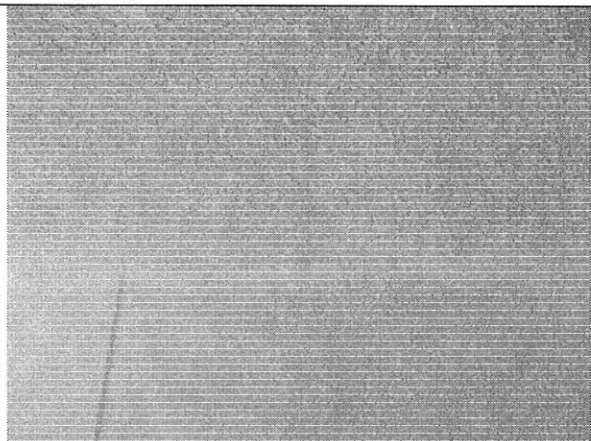
Foto 13. Placa de entrepiso en buen estado

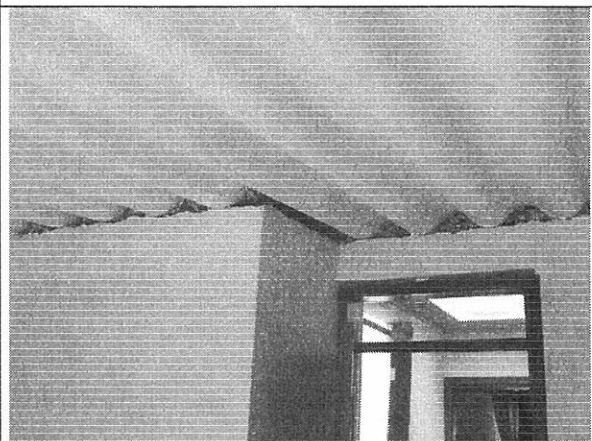
Foto 14. Tejas de cubierta en buen estado
