<b>CONCEPTO TÉCNICO DE AMENAZA RUINA</b>	Código:	GPR-FT-06
		Versión:	01
		Código Documental:

1.1 CONCEPTO DE AMENAZA RUINA N° CAR:	1271
1.2 ÁREA:	Investigación y Desarrollo
1.3 COORDINACIÓN:	Conceptos Técnicos
1.4 REFERENCIA CRUZADA RADICADO FOPAE:	2008ER11597
1.5 RESPUESTA OFICIAL No.	RO-32399

2.1 SOLICITANTE:	Secretaría General de Inspecciones de Policía de San Cristóbal
2.2 LOCALIDAD:	(4) San Cristóbal
2.3 UPZ:	(32) San Blas
2.4 BARRIO O SECTOR CATASTRAL:	Las Mercedes
2.5 DIRECCIÓN:	Carrera 5 Este No. 16 A – 43 Sur
2.6 CHIP:	AAA0000PXUZ
2.7 FECHA DE VISITA:	Octubre 7 de 2008
2.8 POBLACIÓN BENEFICIADA:	Ocho Personas – Dos Familias
2.9 ÁREA (m2):	150 m <sup>2</sup> (Aproximadamente)

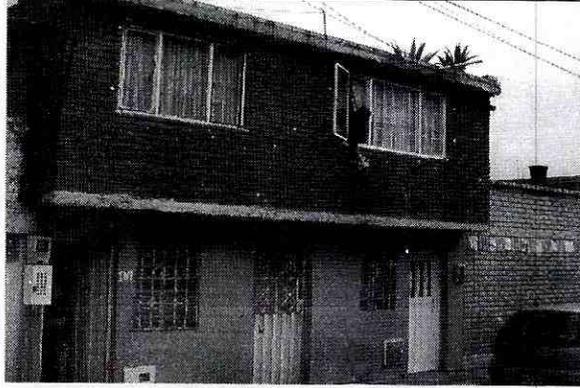
El muro de fachada se encuentra en buen estado, no se detectan fisuras ni deterioro en los acabados, como se puede observar en la fotografía 1. Los muros internos de la zona frontal están en buenas condiciones, no hay fisuras ni agrietamientos, los acabados están en buen estado, las condiciones de los muros del primer y segundo piso de la zona frontal se pueden apreciar en las fotografías 2 a 4; las placas de entrepiso y de cubierta de la zona frontal se encuentran en buen estado, no se evidencian deflexiones ni daños en los acabados, como se ve en las fotografías 3 y 4. En el segundo nivel, en la zona cercana a las escaleras, hay un alero en guadua pañetada el cual presenta desprendimientos de pañete parciales, como se ilustra en la fotografía 5.

Foto 1. Vista general de la fachada del inmueble

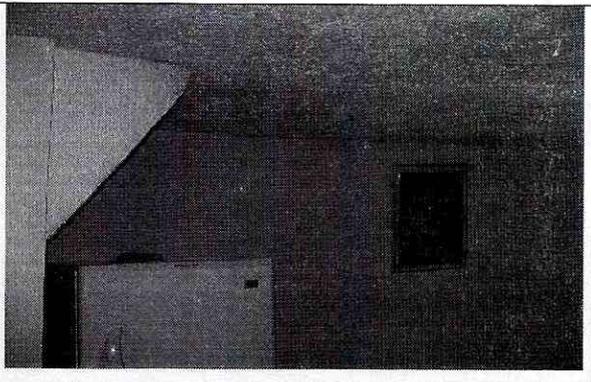
Foto 4. Muros de segundo piso, y placa de cubierta de la zona frontal en buenas condiciones

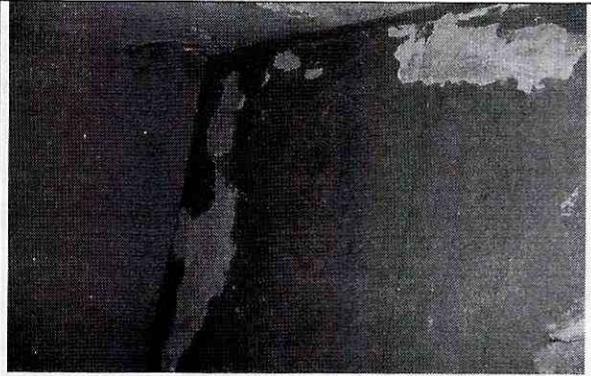
Foto 8. Deterioro en acabados de muros del segundo piso de la zona posterior

- Reparar la cubierta de la zona posterior que tiene apoyos inadecuados y deterioro en las tejas
- Reparar los muros y el cielo raso del segundo piso de la zona posterior que presentan deterioro en los acabados y humedad
- Reparar el alero de la zona frontal que presenta desprendimientos de acabados

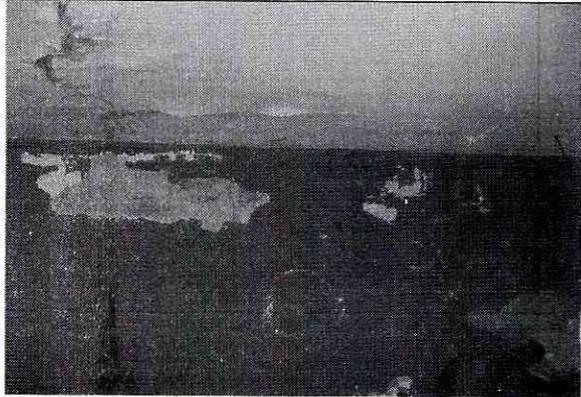
Foto 9. Humedad en muros y cielo raso del segundo piso de la zona posterior

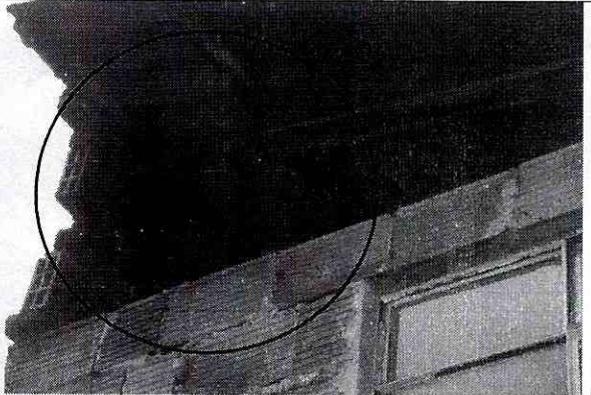
La placa de entrepiso de la zona posterior presenta humedad, los acabados están deteriorados, con desprendimientos parciales, como se aprecia en la fotografía 6; la parte superior de los muros del primer piso de esta zona presentan humedad excesiva con deterioro de los acabados, como se puede ver en la fotografía 7, los acabados de los muros del segundo piso de la zona posterior están deteriorados, hay desprendimientos de los mismos, y humedad excesiva, el cielo raso presenta daños y humedad, las condiciones de los muros del segundo piso y el cielo raso de la zona posterior se ilustran en las fotografías 8 y 9. La cubierta de la zona posterior se encuentra en malas condiciones, se detectaron apoyos inadecuados de los elementos de madera que la soportan, las tejas están deterioradas, no se encuentra adecuadamente amarradas, como se observa en las fotografías 10 a 12

En líneas generales se observa daño fuerte en la cubierta de la zona posterior, se evidencia posibilidad de colapso a mediano plazo.

Foto 10. Apoyo inadecuado de la cubierta de la zona posterior

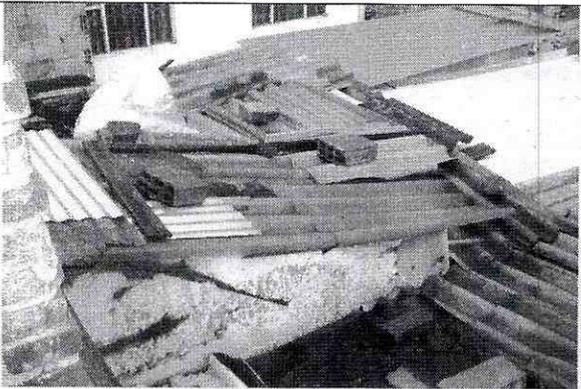
Foto 11. Cubierta en mal estado, zona posterior

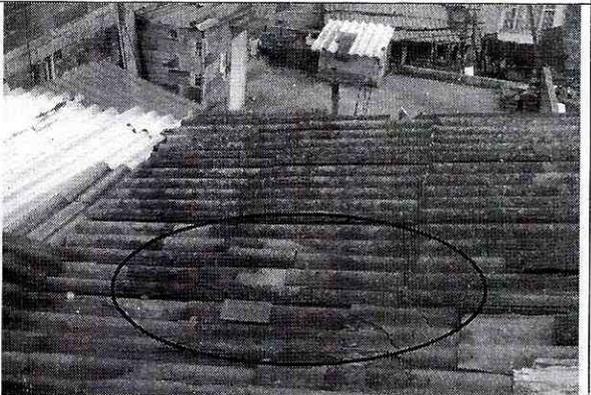
Foto 12. Tejas deterioradas de la cubierta de la zona posterior
