CONCEPTO TÉCNICO DE AMENAZA RUINA	Código:	GPR-FT-06
		Versión:	01
		Código Documental:

1.1 CONCEPTO DE AMENAZA RUINA N° CAR:	1272
1.2 ÁREA:	Investigación y Desarrollo
1.3 COORDINACIÓN:	Conceptos Técnicos
1.4 REFERENCIA CRUZADA RADICADO FOPAE:	2008ER11922
1.5 RESPUESTA OFICIAL No.	RO-32400

2.1 SOLICITANTE:	Asesoría de Obras de Fontibón
2.2 LOCALIDAD:	(9) Fontibón
2.3 UPZ:	(75) Fontibón
2.4 BARRIO O SECTOR CATASTRAL:	Centro Fontibón
2.5 DIRECCIÓN:	Calle 18 No. 97 - 49
2.6 CHIP:	AAA0079SKUZ
2.7 FECHA DE VISITA:	Octubre 7 de 2008
2.8 POBLACIÓN BENEFICIADA:	Una Persona – Una Familia
2.9 ÁREA (m2):	160 m ² (Aproximadamente)

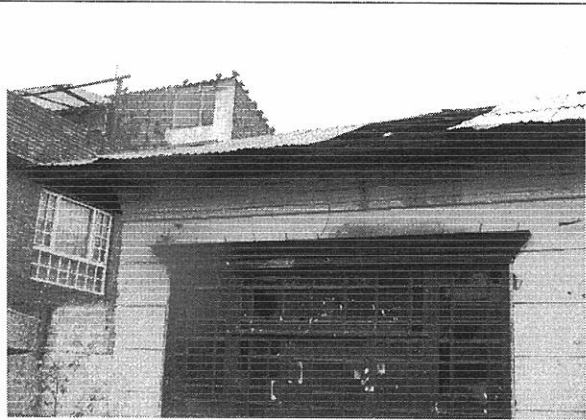
La edificación se encuentra en malas condiciones, en los muros de fachada se presentan daños fuertes, hay agrietamientos en la zona superior con desprendimientos de acabados, los daños de los muros de fachada de la edificación se pueden ver en las fotografías 1 a 3; en las fotografías 2 y 3 se puede apreciar que la cubierta está en mal estado, algunos sectores no tienen tejas y en las zonas restantes las tejas están deterioradas. Los muros internos se encuentran en malas condiciones, presentan deterioro, algunos tienen fisuras y agrietamientos, se presenta el colapso parcial de los mismos, las condiciones de los muros internos se pueden ver en las fotografías 4 y 5; los muros de la zona posterior están en mal estado, hay agrietamientos, fracturas y desprendimiento del pañete de acabado, como se aprecia en las fotografías 6 y 7. El cielo raso de toda la edificación está en malas condiciones, se presentan colapsos parciales y deterioro en la mayor parte del área, como se ilustra en la fotografía 8

Foto 3. Deterioro en el muro de fachada, cubierta en mal estado

De acuerdo con lo anterior, se puede establecer que el inmueble ubicado en la Calle 18 No. 97 - 49, **AMENAZA RUINA**, se observa daño fuerte en la estructura de la edificación, se evidencia posibilidad de colapso a mediano plazo. Se recomienda a los responsables o propietarios del inmueble realizar la demolición de la edificación.

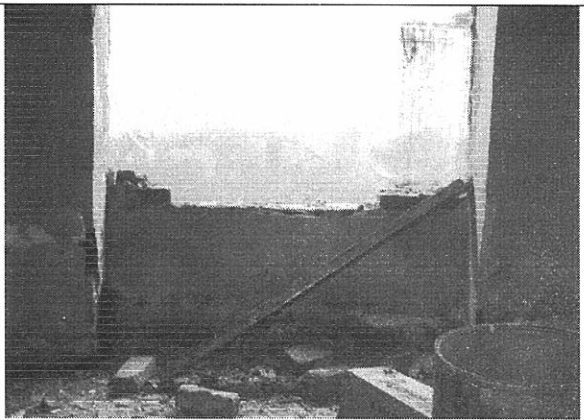
Foto 4. Colapso parcial de los muros internos

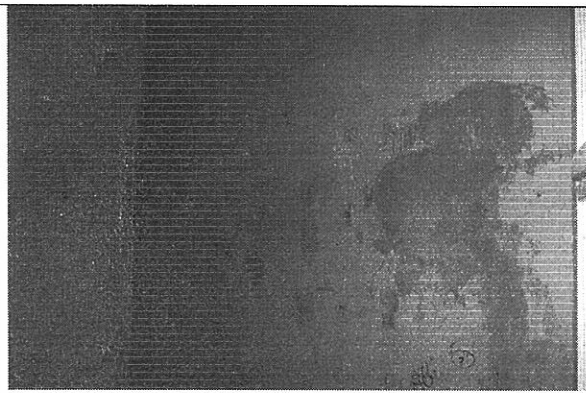
Foto 5. Muros internos en malas condiciones

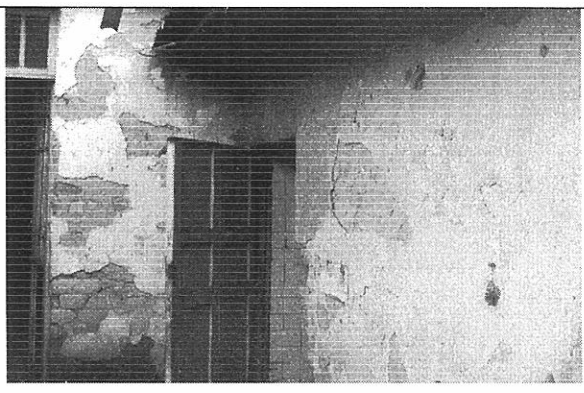
Foto 6. Muros de la parte posterior en mal estado

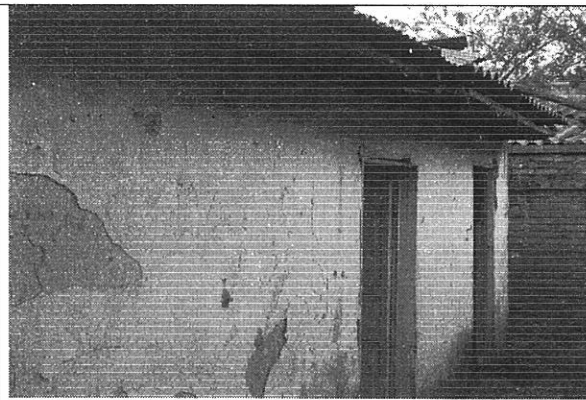
Foto 7. Agrietamientos en los muros de la zona posterior

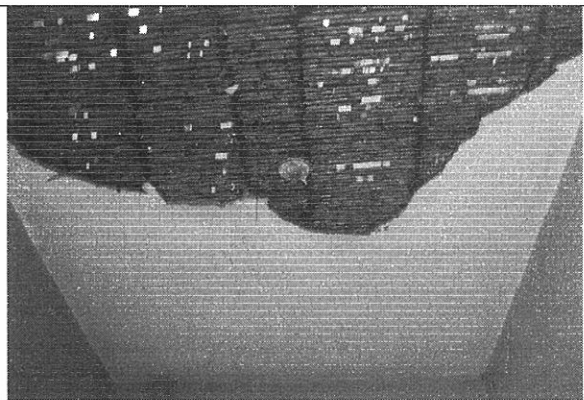
Foto 8. Colapso parcial del cielo raso de toda la edificación
