CONCEPTO TÉCNICO DE AMENAZA RUINA	Código:	GPR-FT-06
		Versión:	01
		Código Documental:

1.1 CONCEPTO DE AMENAZA RUINA N° CAR:	1274
1.2 ÁREA:	Investigación y Desarrollo
1.3 COORDINACIÓN:	Conceptos Técnicos
1.4 REFERENCIA CRUZADA RADICADO FOPAE:	2008ER11573, 2008ER12278
1.5 RESPUESTA OFICIAL No.	RO-32402, RO-32621

2.1 SOLICITANTE:	Inspección 3 D Distrital de Policía
2.2 LOCALIDAD:	(3) Santa Fe
2.3 UPZ:	(91) Sagrado Corazón
2.4 BARRIO O SECTOR CATASTRAL:	Samper
2.5 DIRECCIÓN:	Carrera 13 No. 32 – 51 (Muro perimetral)
2.6 CHIP:	AAA0087XBBS
2.7 FECHA DE VISITA:	Octubre 8 de 2008
2.8 POBLACIÓN BENEFICIADA:	Una Persona – Una Familia
2.9 ÁREA (m ²):	60 m ² (Aproximadamente)

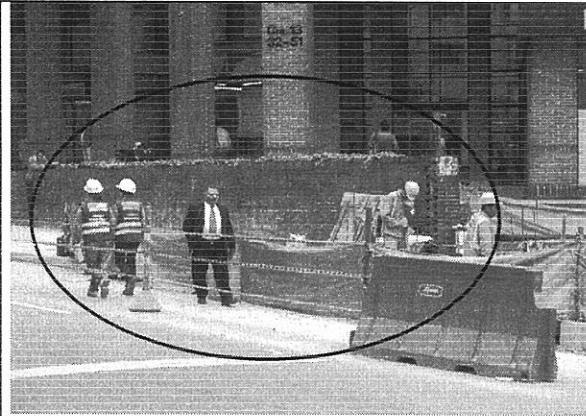
El muro perimetral objeto de la visita técnica está construido en mampostería de arcilla de ladrillo tolete sin refuerzo ni elementos de confinamiento; el muro está dividido en dos zonas, una sobre la carrera 13 conformada por un muro sencillo que soporta una matera en tierra, con una altura aproximada promedio de un metro con ochenta centímetros, el otro sector se encuentra sobre la calle 33, es un muro doble que soporta empujes de tierra de la matera que se encuentra en la parte superior, la altura aproximada de este muro es de dos metros con cincuenta centímetros. El aspecto general del muro se puede apreciar en las fotografías 1 y 2 del registro fotográfico.

Foto 1. Vista general del muro sobre la carrera 13

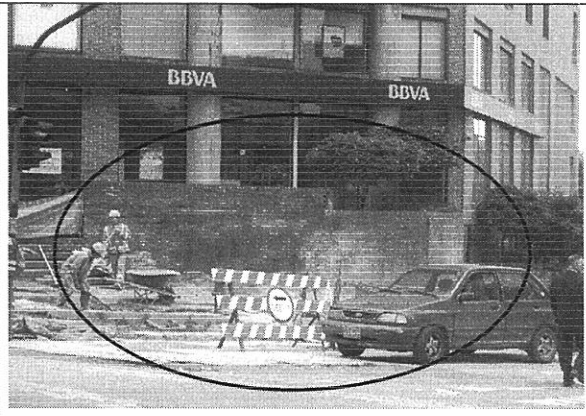
Foto 2. Vista del muro sobre la calle 33

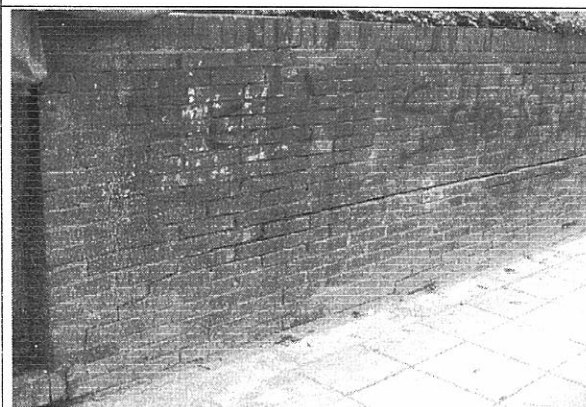
El muro perimetral que se encuentra sobre la carrera 13, presenta problemas de estabilidad, se detectaron agrietamientos y fracturas en el sector central y en el extremo sur, se observa una grieta horizontal con varios milímetros de abertura, las condiciones del muro se pueden ver en las fotografías 3 y 4; en la zona central del muro se observa pérdida de verticalidad con varios centímetros de desplome, como se aprecia en la fotografía 5.

Foto 3. Agrietamiento en la parte inferior, muro sobre la carrera 13

- Demoler las zonas de los muros que presentan agrietamientos, fracturas y pérdida de verticalidad
- Reparar las zonas que presentan fisuras
- Realizar un diseño estructural adecuado de los muros, en el cual se tenga en cuenta las solicitaciones a las cuales están sometidos, este diseño debe ser realizado por personal profesional idóneo.
- Implementar el diseño estructural para la reconstrucción del muro

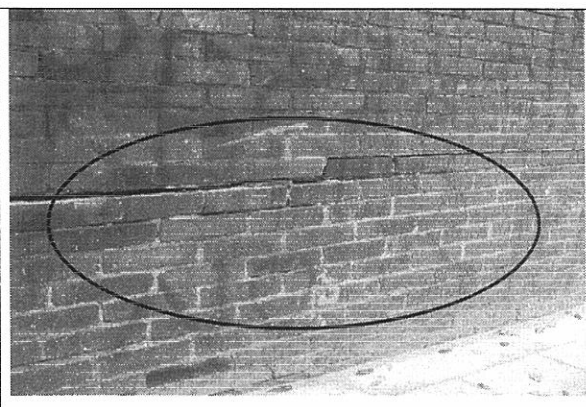
Foto 4. Muro sobre la carrera 13, fractura en la zona central

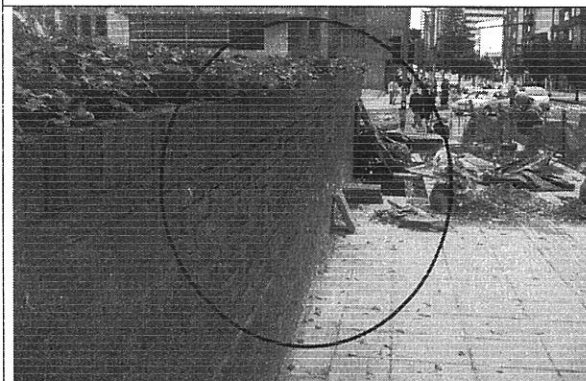
Foto 5. Pérdida de verticalidad en el muro de la carrera 13

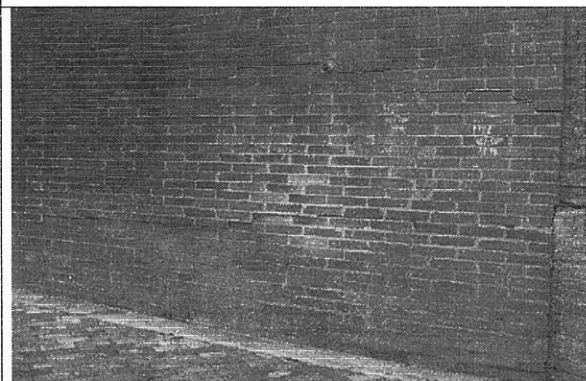
El muro que se encuentra sobre la calle 33 está en mal estado, hay agrietamientos especialmente en el extremo occidental, como se ilustra en la fotografía 6, se presentan fisuras y grietas en la parte inferior del muro, como se ve en la fotografía 7; en el vértice que se forma en la parte central del muro hay una grieta diagonal que va desde la parte superior hasta la parte central del muro, como se observa en la fotografía 8; en la fotografía 9 se aprecia la pérdida de verticalidad que presenta el muro.

Foto 6. Muro sobre la calle 33 en mal estado, agrietamiento extremo occidental

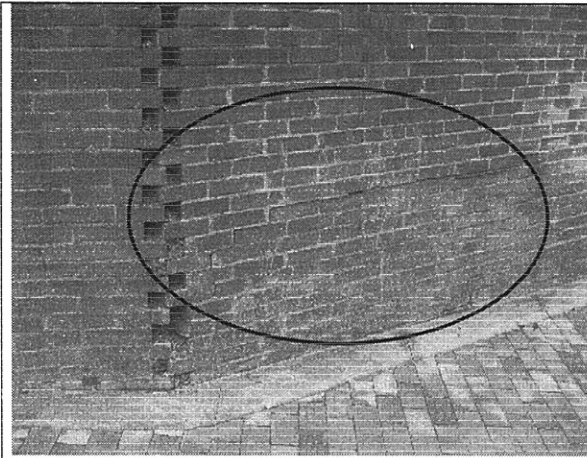
Foto 7. Fractura en la base del muro sobre la calle 33

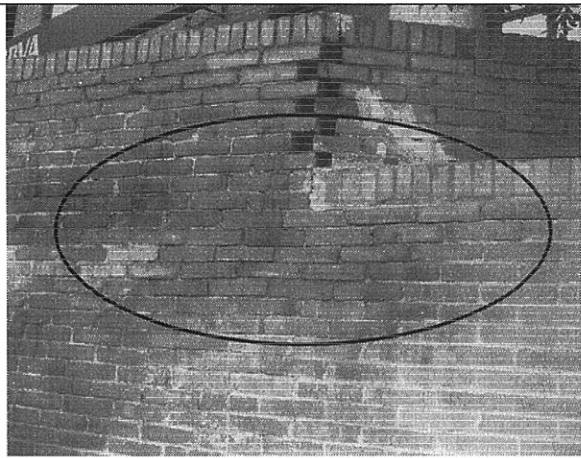
Foto 8. Agrietamiento diagonal en el vértice del muro sobre la calle 33

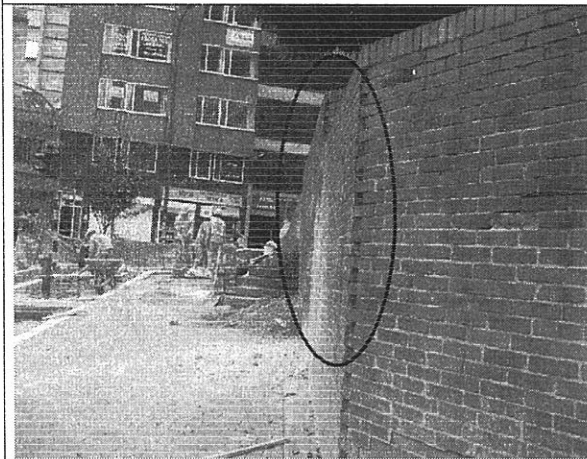
Foto 9. Pérdida de verticalidad en el muro de la calle 33
