<b>CONCEPTO TÉCNICO DE AMENAZA RUINA</b>	Código:	GPR-FT-06
		Versión:	01
		Código Documental:

1.1 CONCEPTO DE AMENAZA RUINA N° CAR:	1276
1.2 ÁREA:	Investigación y Desarrollo
1.3 COORDINACIÓN:	Conceptos Técnicos
1.4 REFERENCIA CRUZADA RADICADO FOPAE:	2008ER11856
1.5 RESPUESTA OFICIAL No.	RO-32473

2.1 SOLICITANTE:	Inspección 11 A Distrital de Policía
2.2 LOCALIDAD:	(11) Suba
2.3 UPZ:	(28) El Rincón
2.4 BARRIO O SECTOR CATASTRAL:	El Poa
2.5 DIRECCIÓN:	Carrera 103 C No. 140 B - 54
2.6 CHIP:	AAA0131NKCX
2.7 FECHA DE VISITA:	Octubre 17 de 2008
2.8 POBLACIÓN BENEFICIADA:	Cuatro Personas – Una Familia
2.9 ÁREA (m2):	160 m <sup>2</sup> (Aproximadamente)

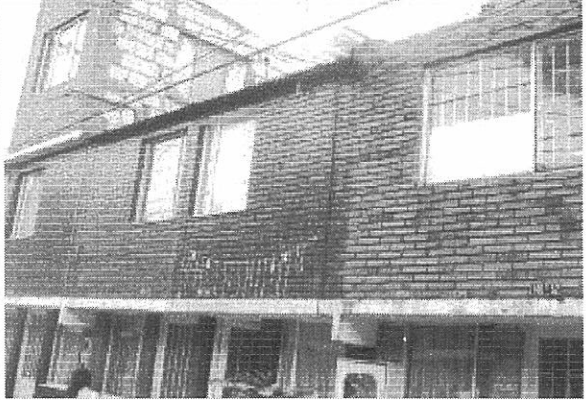
El muro de fachada se encuentra en buen estado, no se detectan fisuras ni deterioro en los acabados, como se puede observar en la fotografía 1. En la fotografía 2 se puede apreciar que la cubierta del sector sur se encuentra deteriorada, hay tejas de fibro cemento en mal estado, cubiertas con tejas de plástico.

Foto 1. Vista general de la fachada del inmueble	Foto 2. Deterioro en la cubierta, extremo sur

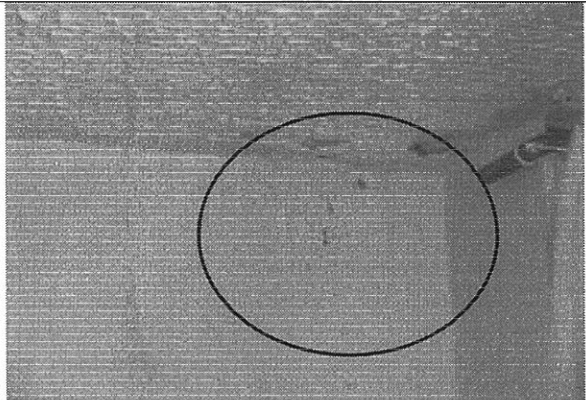
Los muros internos del costado sur del primer nivel presentan deterioro en los acabados, se observan desprendimientos de pintura y pañete, humedad excesiva principalmente en la parte inferior de los mismos, las condiciones de los muros del primer piso se pueden ver en las fotografías 3 a 5; en la fotografía 6 se aprecian los daños que se presentan en las tabletas del enchape de la cocina que se encuentran en el costado sur del primer piso; en el sector sur de la placa de entrepiso se detectó humedad, como se observa en la fotografía 7.

Foto 3. Humedad en muros de primer piso	Foto 4. Deterioro en muros del costado sur del primer piso

- Reparar la cubierta de la zona frontal que presenta deterioro
- Realizar los trabajos necesarios para evitar la entrada de agua lluvia al interior de la edificación
- Reparar los muros del segundo nivel que presentan fisuras
- Reparar los acabados de los muros del costado sur del primer y segundo piso que presentan deterioro y humedad

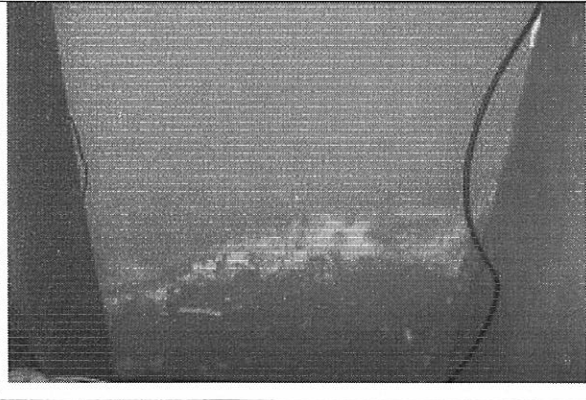
Foto 5. Humedad en muros del costado sur del primer piso	Foto 6. Daño en acabados de muros de primer piso

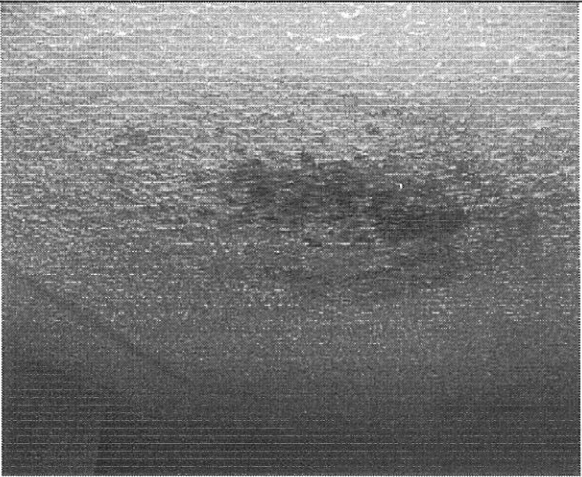
Foto 7. Humedad bajo placa de entrepiso	Foto 8. Humedad en muros del costado sur del segundo piso

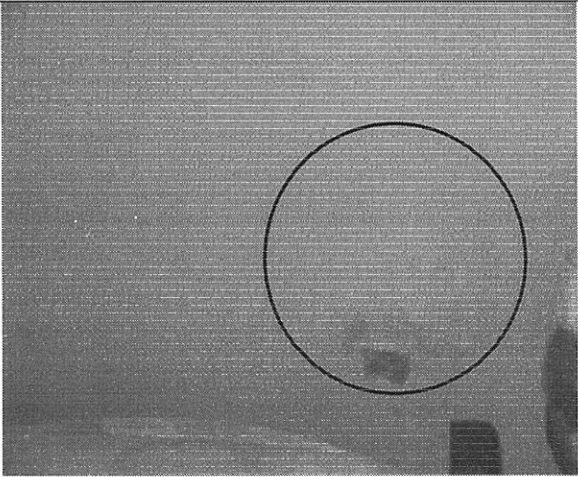
En los muros del costado sur del segundo piso se aprecia humedad, hay desprendimientos y daños en los acabados, como se ve en las fotografías 8 y 9; en la fotografía 9 se ilustran las fisuras que se presentan en la parte superior de los muros de este costado. El deterioro en los muros y daños en los acabados no afectan la estabilidad estructural de la edificación.

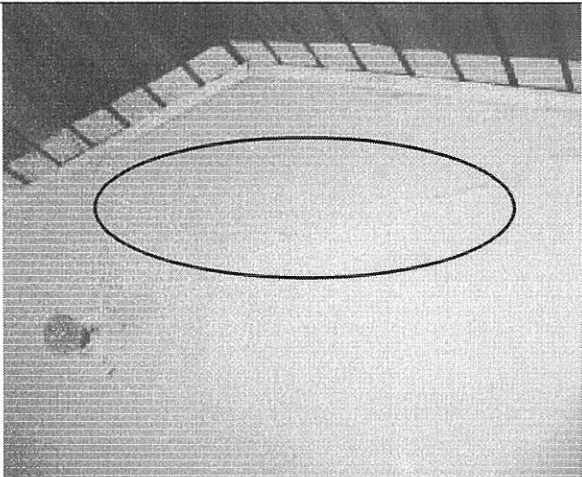
Foto 9. Fisuras en los muros del costado sur del segundo piso
