CONCEPTO TÉCNICO DE AMENAZA RUINA	Código:	GPR-FT-06
		Versión:	01
		Código Documental:

1.1 CONCEPTO DE AMENAZA RUINA N° CAR:	1277
1.2 ÁREA:	Subdirección de Investigación y Desarrollo
1.3 COORDINACIÓN:	Conceptos Técnicos
1.4 REFERENCIA CRUZADA RADICADO FOPAE:	2008ER10834
1.5 RESPUESTA OFICIAL No.	RO-32680

2.1 SOLICITANTE:	ALCALDÍA LOCAL DE TEUSAQUILLO
2.2 LOCALIDAD:	13 – TEUSAQUILLO
2.3 UPZ:	100 – GALERIAS
2.4 BARRIO O SECTOR CATASTRAL:	SAN LUIS
2.5 DIRECCIÓN:	Calle 58 # 19 - 40
2.6 CHIP:	AAA0083THEP
2.7 FECHA DE VISITA:	Septiembre 25 de 2008
2.8 POBLACIÓN BENEFICIADA:	1 Persona – 1 Familia
2.9 ÁREA (m2):	380

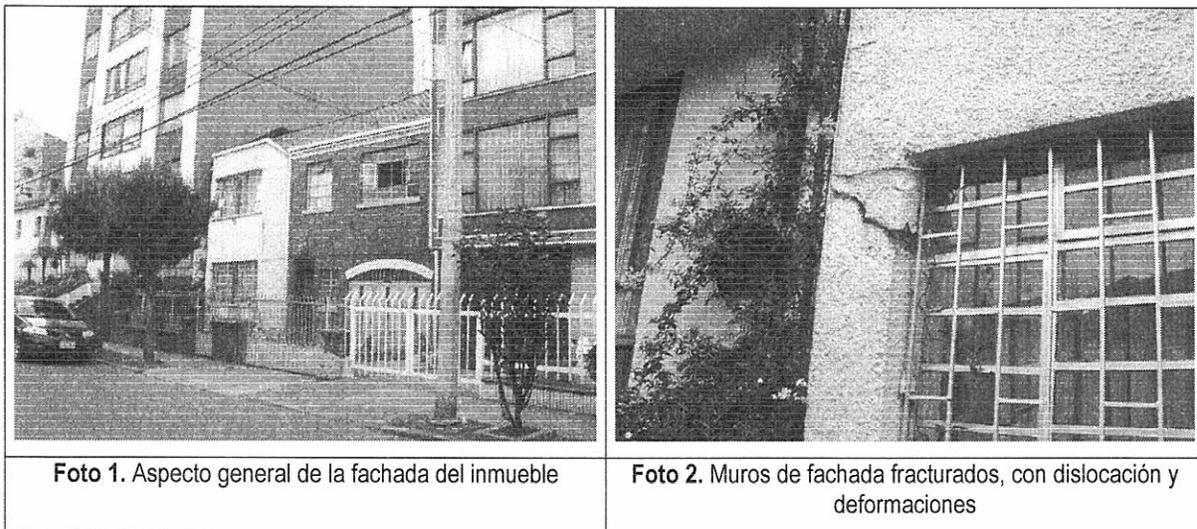
ladrillo a la vista, internamente los muros están pañetados y pintados. El aspecto externo de la edificación se puede apreciar en la fotografía 1 del registro fotográfico. El área de construcción aproximada es de 380 metros cuadrados.

La edificación se encuentra en malas condiciones estructurales. Los muros externos presentan fisuras, agrietamientos y fracturas de varios milímetros de separación, estas afectaciones son más evidentes en el costado occidental como se puede ver en las fotos 2 a 4. Los muros internos presentan daños como agrietamientos, fracturas, deformaciones y desprendimiento de acabados, en algunos muros se pueden observar agrietamientos con varios milímetros de separación entre bloques, existen algunas áreas sin afectación, sin embargo los daños son evidentes en los dos niveles y en especial en el sector occidental, el estado de los muros internos de la edificación se puede observar en las fotos 5 a 13. Otros elementos como los dinteles en concreto del nivel de cubierta también presentan daños evidentes como muestra la foto 14. Se detectaron algunas fisuras en las escaleras en la llegada al segundo piso. En los entresijos en madera se perciben deformaciones de los elementos y deterioro.

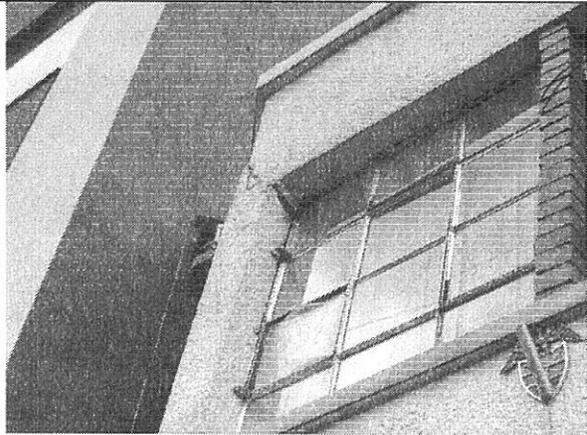
Foto 3. Fractura del muro de fachada en segundo piso

- Desarrollar un estudio técnico que evalúe la condición estructural actual del inmueble establezca las causas y determine las posibles soluciones
- Desarrollar las actividades que establezca el estudio técnico recomendado en el punto anterior
- Restringir la ocupación del inmueble, esta medida se debe mantener hasta que se desarrollen las actividades correctivas
- En caso de no desarrollar las actividades anteriores se recomienda demoler la edificación
- Las anteriores recomendaciones se deben adelantar de manera inmediata, teniendo en cuenta la normatividad exigida para los inmuebles de conservación arquitectónica, patrimonio cultural o histórico, debido que el inmueble está afectado por dicha normatividad

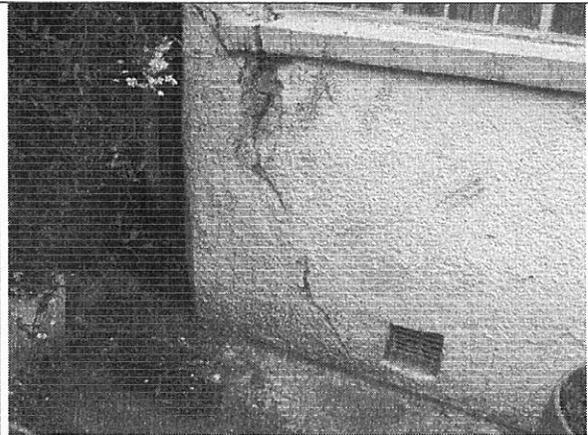
Foto 4. Muros de fachada con agrietamientos

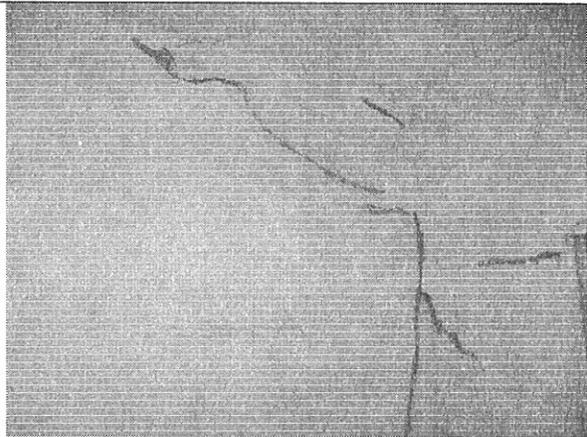
Foto 5. Daños en muros internos

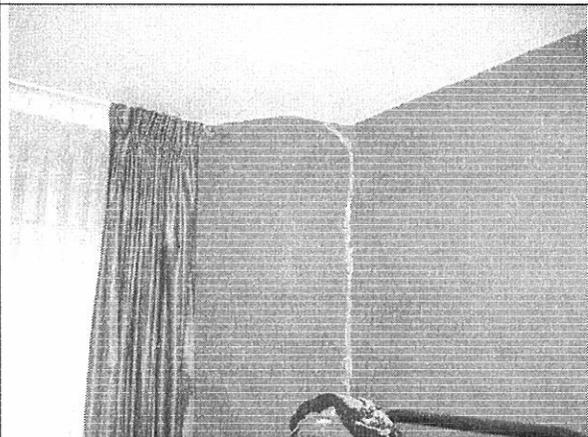
Foto 6. Agrietamiento en muros internos

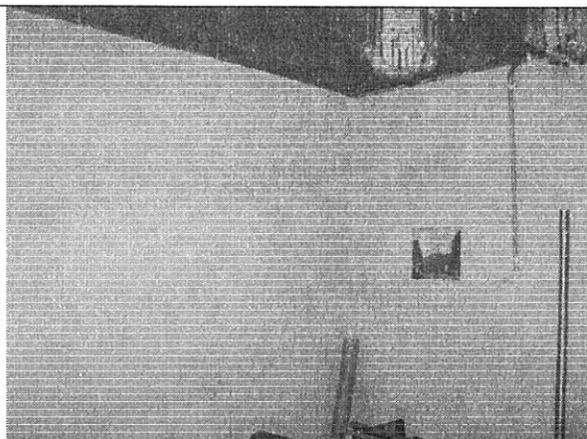
Foto 7. Sector sin afectaciones visibles

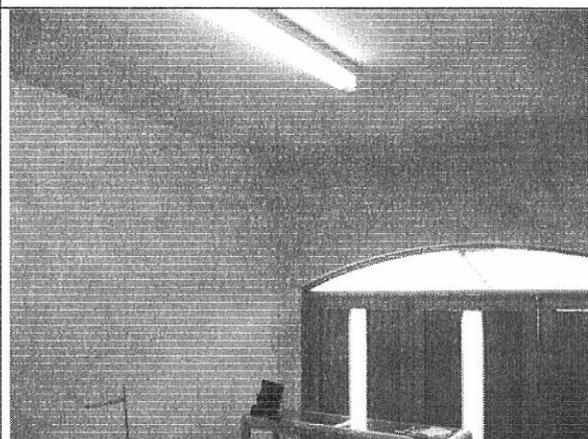
Foto 8. Sector frontal oriental sin daño aparente

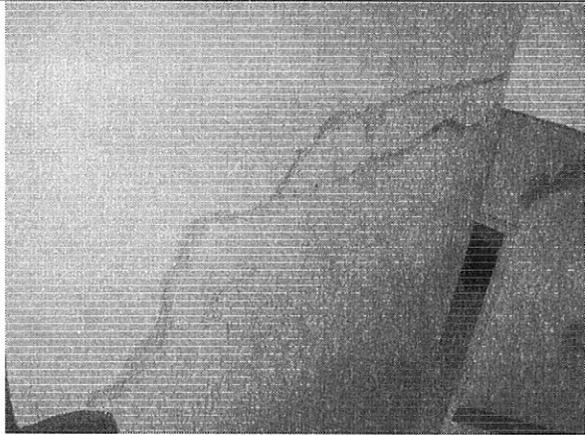
Foto 9. Agrietamientos en muros del sector de la escalera

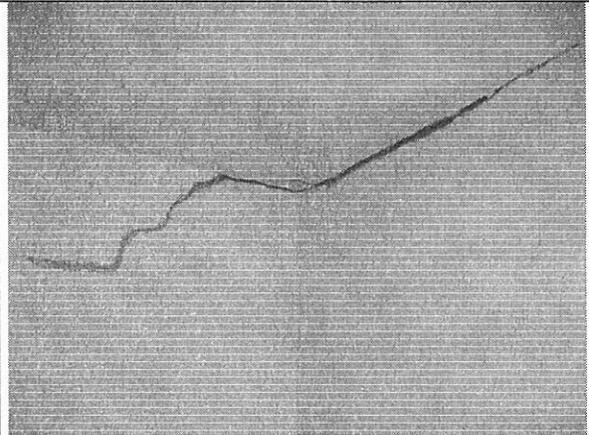
Foto 10. Fractura de muro en segundo piso

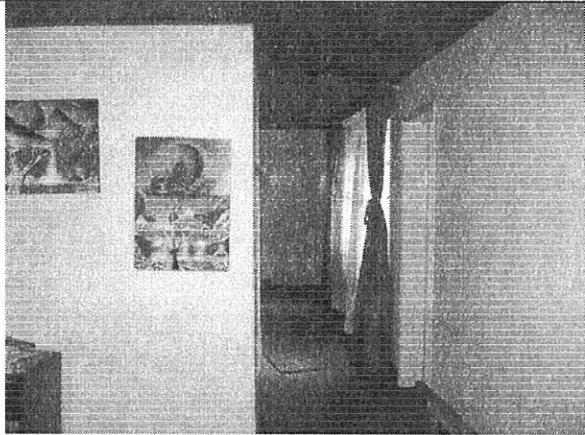
Foto 11. Sector del segundo piso sin afectaciones

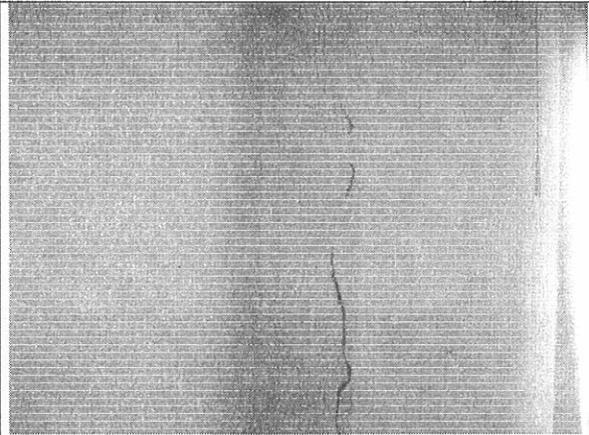
Foto 12. Fractura y deformación en muro interno

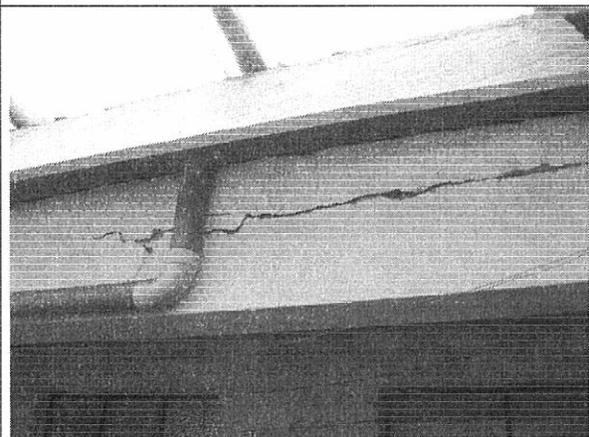
Foto 14. Dinteles afectados por agrietamiento
