CONCEPTO TÉCNICO DE AMENAZA RUINA	Código:	GPR-FT-06
		Versión:	02
		Código Documental:

1.1 CONCEPTO DE AMENAZA RUINA N° CAR:	1279
1.2 ÁREA:	Investigación y Desarrollo
1.3 COORDINACIÓN:	Conceptos Técnicos
1.4 REFERENCIA CRUZADA RADICADO FOPAE:	2008ER11587
1.5 RESPUESTA OFICIAL No.	RO-32604

2.1 SOLICITANTE:	Alcaldía Local de Engativá
2.2 LOCALIDAD:	(10) Engativá
2.3 UPZ:	(29) El Minuto de Dios
2.4 BARRIO O SECTOR CATASTRAL:	La Palma El Recreo
2.5 DIRECCIÓN:	Diagonal 82 G No. 72 C - 49
2.6 CHIP:	AAA0061DMEA
2.7 FECHA DE VISITA:	Octubre 17 de 2008
2.8 POBLACIÓN BENEFICIADA:	Cuatro Personas – Una Familia
2.9 ÁREA (m2):	180 m ² (Aproximadamente)

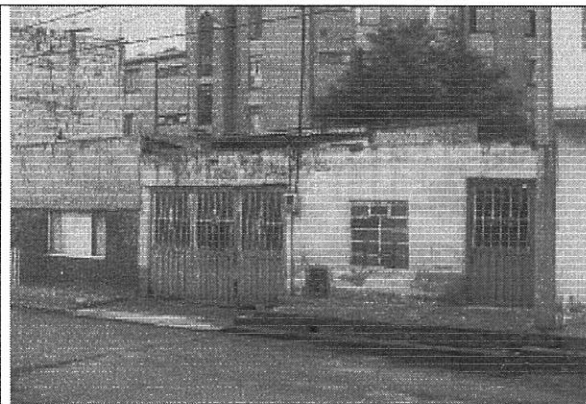
El inmueble objeto de la visita técnica es una edificación de un piso. La estructura principal está conformada por muros en mampostería de arcilla de ladrillo tolete; la cubierta es en teja de fibro cemento sobre un entramado de elementos de madera. En el costado occidental y en la parte posterior de la edificación se encuentran las habitaciones y la zona de servicios, en el costado oriental de la parte frontal hay un garaje cubierto. El aspecto de la fachada de la edificación se puede apreciar en la fotografía 1. El área construida es de aproximadamente 180 metros cuadrados.

El muro de fachada se encuentra en mal estado, se detectaron fisuras y deterioro en los acabados de la parte superior del muro, como se puede observar en las fotografías 1 y 2; en el extremo occidental del muro hay agrietamientos, como se ve en la fotografía 3; en la fotografía 4 se puede apreciar el deterioro de los acabados y la humedad excesiva que se presenta en la parte inferior del muro de fachada. En la cara interna del muro de fachada se observan agrietamientos y humedad especialmente en el extremo occidental, las condiciones de la cara interna del muro se pueden observar en las fotos 5 y 6.

Foto 1. Vista general de la fachada del inmueble

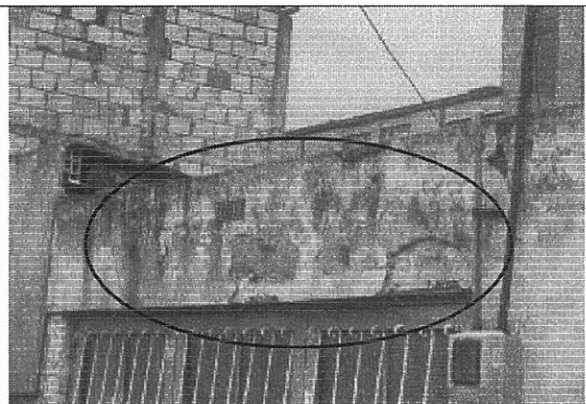
Foto 2. Deterioro en acabados parte superior del muro de fachada

- Reparar las zonas del muro de fachada que presentan agrietamiento y deterioro en los acabados
- Proveer medidas de seguridad a peatones y transeúntes hasta que se desarrolle la actividad anterior
- Realizar los trabajos necesarios para evitar la entrada de agua lluvia al interior de la edificación

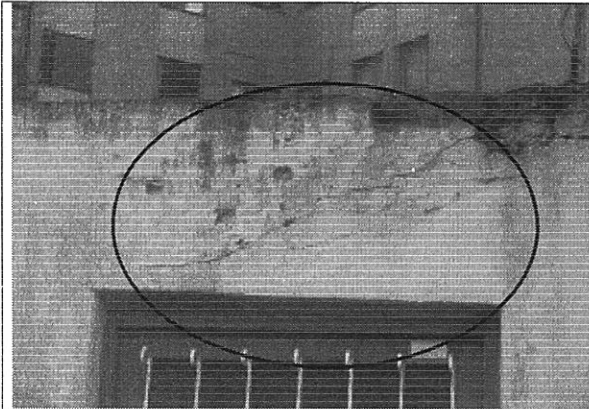
En líneas generales se observa daño fuerte en el muro de fachada, se evidencia posibilidad de colapso a largo plazo.

Foto 3. Agrietamientos en el extremo occidental del muro de fachada

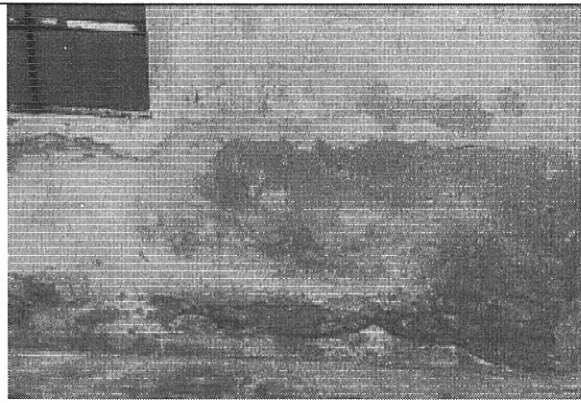
Foto 4. Deterioro y humedad en la parte inferior del muro de fachada

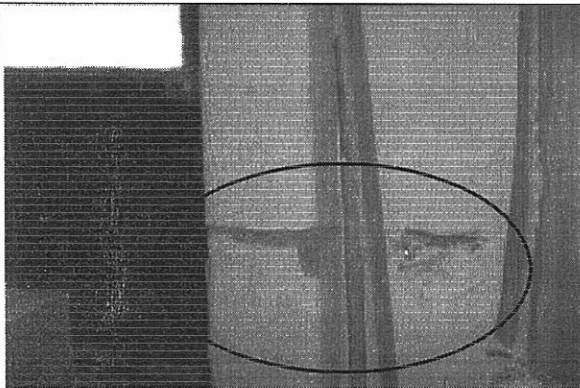
Foto 5. Agrietamiento cara interior del muro de fachada

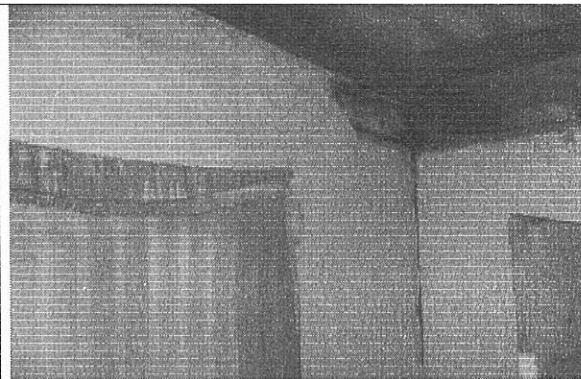
Foto 6. Humedad en la cara interna del muro de fachada

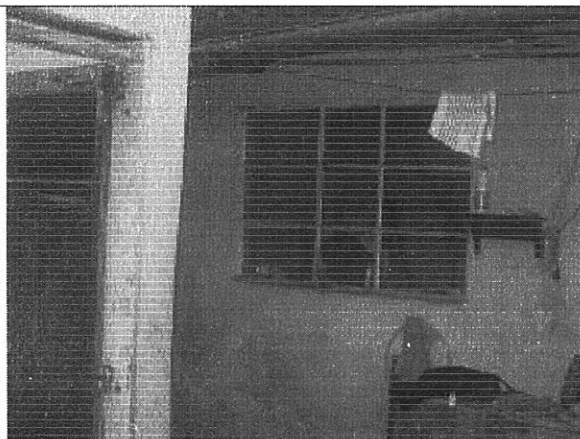
En los muros internos no se detectaron fisuras ni agrietamientos, no hay daños en las unidades de mampostería, no se observó deterioro en los acabados, como se puede apreciar en la fotografía 7. La cubierta de la edificación se encuentra en buenas condiciones, no hay daño en los elementos de madera que la sostienen, los apoyos en los muros son adecuados y las tejas están en buen estado, las condiciones de la cubierta se pueden ver en la fotografía 8.

Foto 7. Muros internos

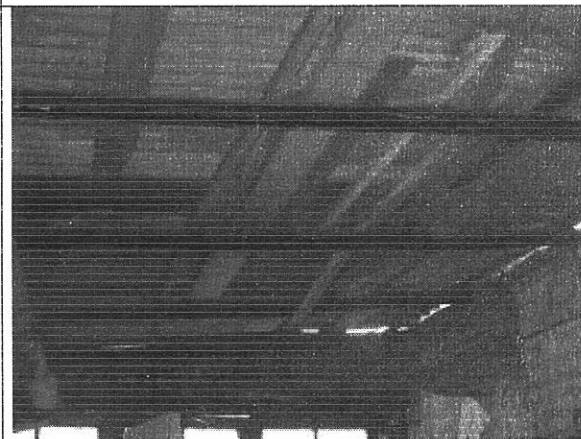
Foto 8. Cubierta en buenas condiciones
