## CONCEPTO DE AMENAZA RUINA N° CAR - 128

**LOCALIDAD:** (18) Rafael Uribe Uribe  
**UPZ:** (53) Marco Fidel Suárez  
**BARRIO:** Granjas de Santa Sofía  
**DIRECCION:** Transversal 14 A # 32 D - 62 Sur  
**FECHA DE VISITA:** Noviembre 25 de 2004  
**SOLICITANTE:** Alcaldía Local de Rafael Uribe Uribe  
**POBLACION BENEFICIADA:** Doce (12) Personas - Tres (3) Familias  
**AREA:** 100 m<sup>2</sup> (aproximadamente)

Este concepto corresponde a la visita de inspección para verificar el estado y condiciones del muro de contención ubicado en la dirección Transversal 14 A frente a la placa 32 D - 62 Sur, con el fin de establecer si amenaza ruina o no.

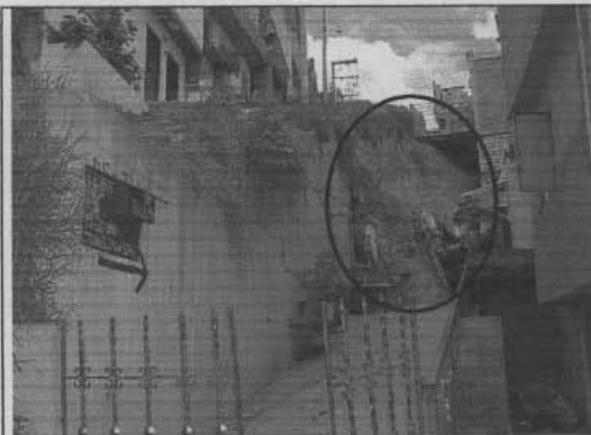
En la parte baja del talud se encuentra construido un tramo de muro de contención tipo voladizo, sin daños estructurales apreciables que evidencien mal comportamiento, el muro esta afectado por la sobrecarga de las viviendas en su parte alta. También se aprecia un tramo de talud sin ninguna protección, con posibilidades de deslizamiento y de riesgo inminente de afectación sobre las viviendas ubicadas en la parte baja del mismo, como se aprecia en las fotografías 1 a 3.

**Foto 1.** Aspecto general del tramo de muro objeto del concepto y ubicación de talud inestable.

- Se recomienda adelantar labores de construcción del tramo de muro de contención tipo voladizo sobre el talud sin protección, continuando así las obras iniciadas por el costado norte de la zona afectada.
- Realizar estudios y diseños para determinar las medidas de estabilización del talud y reducir las posibles fuentes de aporte de aguas de infiltración al terreno.
- Revisión de la red existente de alcantarillado sanitario

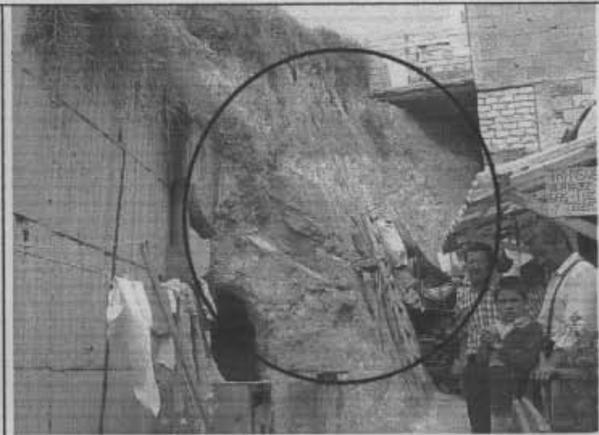
**Foto 2.** Talud con posibilidad de deslizamiento y afectación a viviendas.

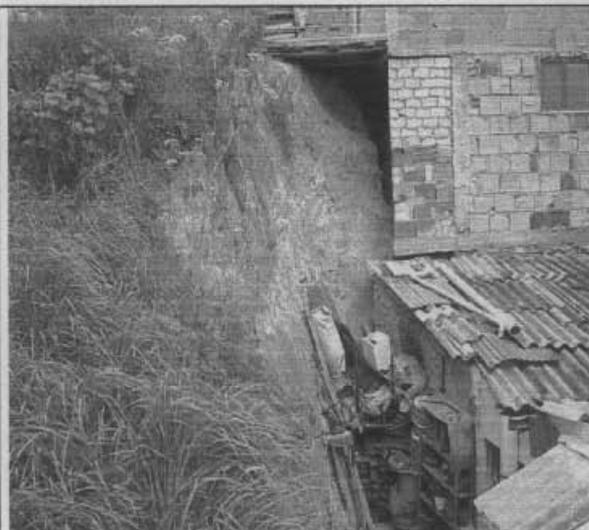
Foto 3. Riesgo inminente de viviendas ubicadas en la parte baja del talud

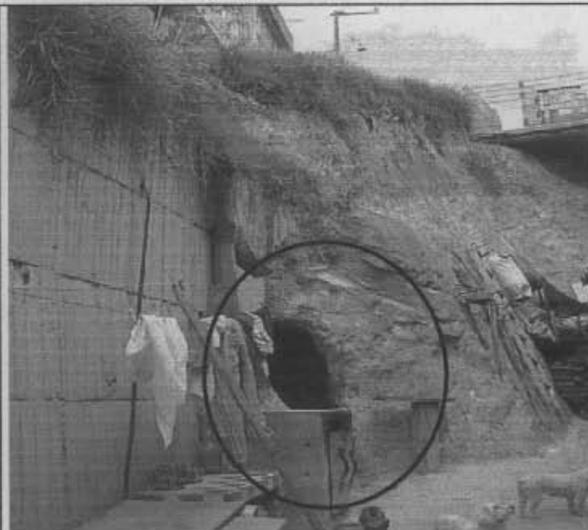
En la visita realizada se pudo detectar salida de agua infiltrada en parte baja del talud y también se evidencio un movimiento lento del terreno asociado a saturación, activado principalmente durante la época lluviosa, otra fuente de agua que infiltra en el terreno posiblemente es el desempate de las tuberías de alcantarillado sanitario en la parte superior del talud, ver fotografías 4 y 5.

Foto 4. Salida de agua infiltrada en el terreno.

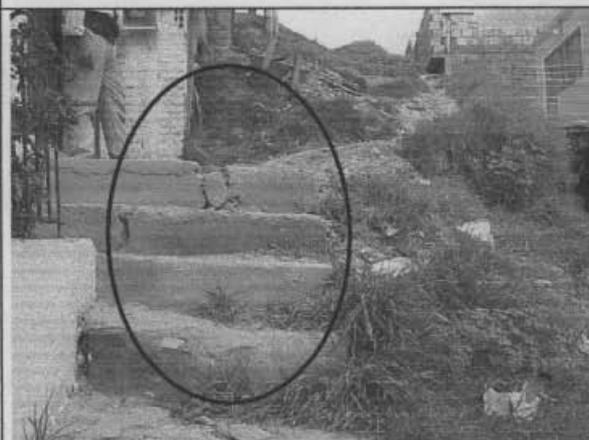
Foto 5. Movimiento del terreno sobre la parte superior del talud, activado principalmente durante la época de lluvias.

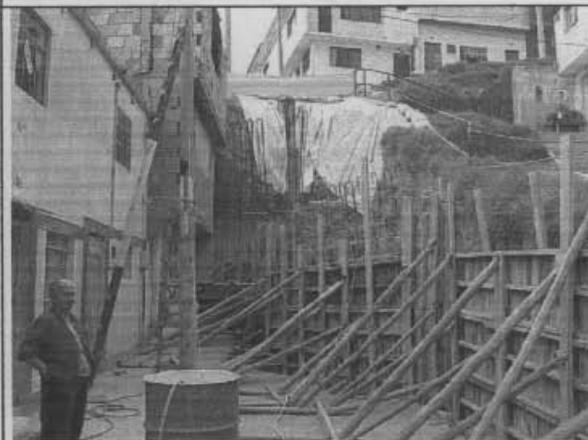
En la actualidad se adelanta la construcción de un muro de contención tipo voladizo, ubicado en la parte norte de la zona afectada, ver fotografía 6.

Foto 6. Construcción de tramo de muro de contención en voladizo, ubicado en la parte norte de la zona afectada.
