CONCEPTO TÉCNICO DE AMENAZA RUINA	Código:	GPR-FT-06
		Versión:	02
		Código Documental:

1.1 CONCEPTO DE AMENAZA RUINA N° CAR:	1280
1.2 ÁREA:	Investigación y Desarrollo
1.3 COORDINACIÓN:	Conceptos Técnicos
1.4 REFERENCIA CRUZADA RADICADO FOPAE:	2008ER11775
1.5 RESPUESTA OFICIAL No.	RO-32605

2.1 SOLICITANTE:	Inspección Octava A Distrital de Policía
2.2 LOCALIDAD:	(8) Kennedy
2.3 UPZ:	(81) Gran Britalia
2.4 BARRIO O SECTOR CATASTRAL:	Class
2.5 DIRECCIÓN:	Carrera 80 I No. 57 A – 62 Sur
2.6 CHIP:	AAA0048LOCN
2.7 FECHA DE VISITA:	Octubre 17 de 2008
2.8 POBLACIÓN BENEFICIADA:	Cuatro Personas – Una Familia
2.9 ÁREA (m2):	120 m ² (Aproximadamente)

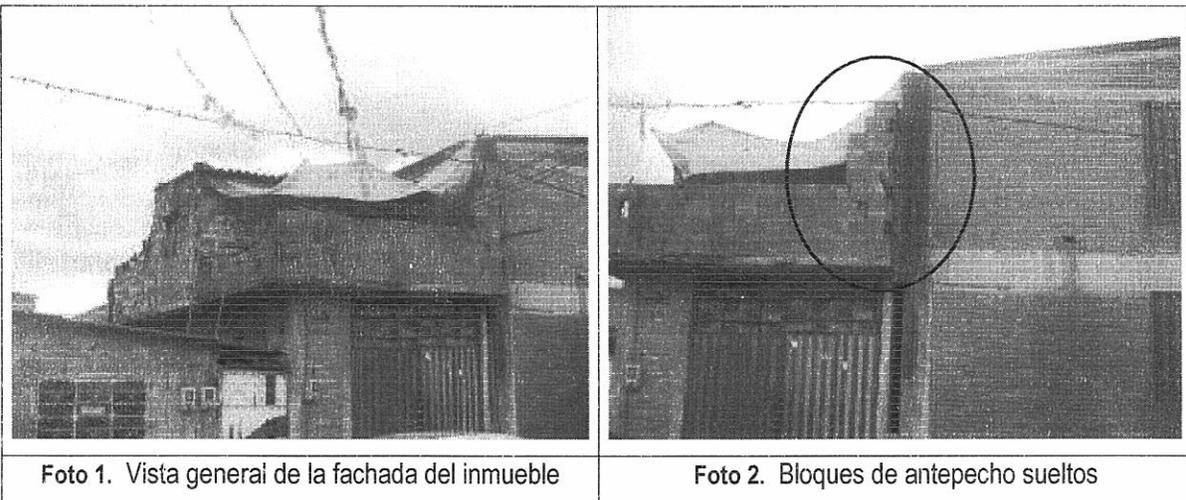
reforzado; el entrepiso es una placa maciza de concreto; en el segundo nivel hay una habitación en el costado norte, construida en muros de bloque de arcilla con cubierta en tejas de fibro cemento sobre elementos de madera. El aspecto de la fachada de la edificación se puede apreciar en la fotografía 1. El área construida es de aproximadamente 120 metros cuadrados.

El muro de fachada no evidencia deterioro, los bloques que lo conforman están en buen estado, sin embargo se detectaron bloques de arcilla en el antepecho de fachada que se encuentran sueltos con posibilidad de desprendimiento, las condiciones del muro de fachada se pueden apreciar en las fotografías 1 y 2.

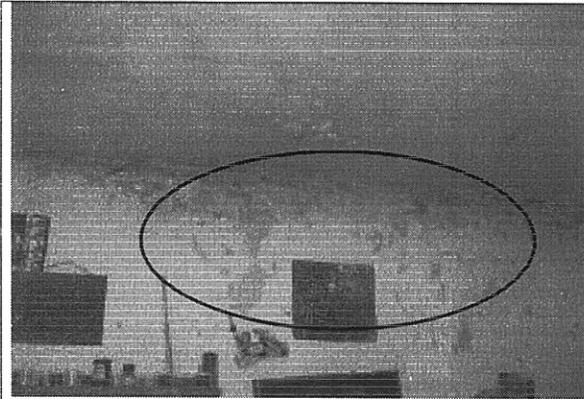
Los muros internos del primer piso presentan deterioro en los acabados, se observa humedad especialmente en la parte superior, se detectaron fisuras en el muro del costado sur, los muros internos se pueden ver en las fotografías 3 a 5 La humedad y el deterioro de los acabados no afectan estabilidad a la edificación.

Foto 3. Humedad en muros del primer piso

- Reparar los muros de la habitación del según nivel que se encuentran en mal estado
- Construir elementos de confinamiento a los muros de la habitación del segundo nivel
- Reparar el muro de lindero del costado sur que se encuentra en malas condiciones
- Si no se desarrollan las anteriores actividades se recomienda demoler la habitación del segundo piso y el muro de lindero del costado sur
- Realizar los trabajos necesarios para evitar la entrada de agua lluvia al interior de la edificación
- Reparar los muros del primer nivel que presentan deterioro

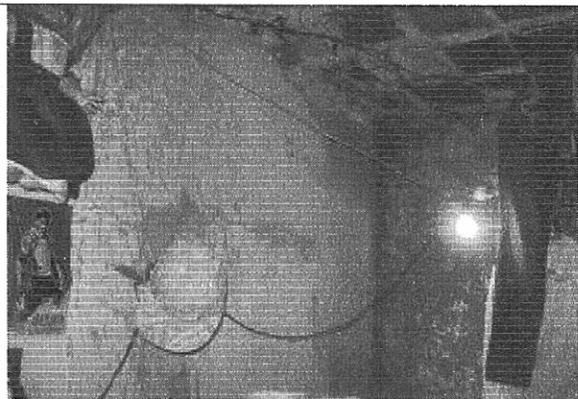
Foto 4. Deterioro en acabados de muros internos del primer nivel

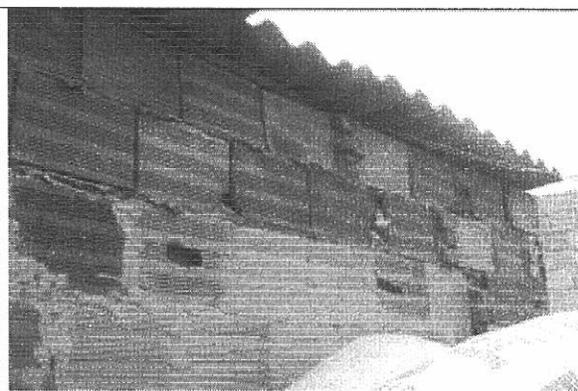
Los muros de la habitación del segundo piso se encuentran en mal estado, no tienen elementos de confinamiento, se aprecian daños en los bloques de arcilla que conforman los muros, como se observa en la fotografía 6. El muro de lindero del costado sur en el segundo piso colapsó parcialmente, el área restante tiene problemas de estabilidad, los escombros de este muro se encuentran en la parte frontal de la edificación, en las fotografías 7 y 8 se pueden ver las condiciones del muro de lindero y los escombros ubicados en la parte frontal.

En líneas generales se observa daño fuerte en el muro de lindero del costado sur del segundo piso y los muros de la habitación que se encuentra en este nivel, se evidencia posibilidad de colapso a corto plazo.

Foto 6. Muros de la habitación de segundo nivel en mal estado

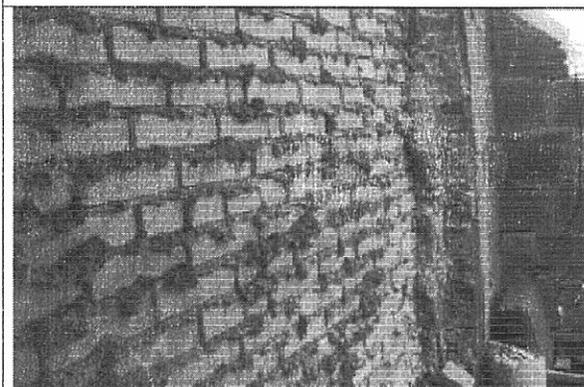
Foto 7 Colapso de muro de lindero costado sur

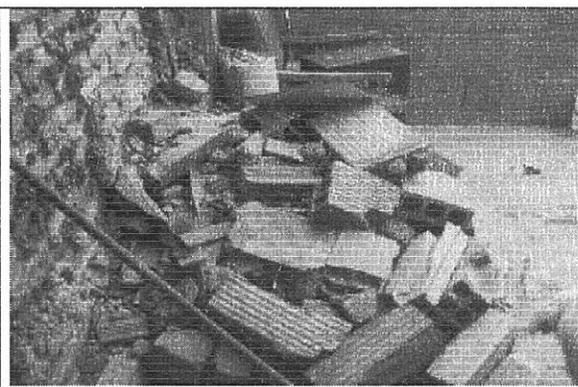
Foto 8. Escombros de los muros de la zona frontal en el segundo piso
