CONCEPTO TÉCNICO DE AMENAZA RUINA	Código:	GPR-FT-06
		Versión:	02
		Código Documental:

1.1 CONCEPTO DE AMENAZA RUINA N° CAR:	1282
1.2 ÁREA:	Investigación y Desarrollo
1.3 COORDINACIÓN:	Conceptos Técnicos
1.4 REFERENCIA CRUZADA RADICADO FOPAE:	2008ER12273, 2008ER13104
1.5 RESPUESTA OFICIAL No.	RO-32607

2.1 SOLICITANTE:	Secretaría General de Inspecciones de Santa Fe
2.2 LOCALIDAD:	(3) Santa Fe
2.3 UPZ:	(93) Las Nieves
2.4 BARRIO O SECTOR CATASTRAL:	La Alameda
2.5 DIRECCIÓN:	Carrera 13 A No. 24 - 07
2.6 CHIP:	AAA0029HRXS
2.7 FECHA DE VISITA:	Octubre 22 de 2008
2.8 POBLACIÓN BENEFICIADA:	Una Persona – Una Familia
2.9 ÁREA (m2):	100 m ² (Aproximadamente)

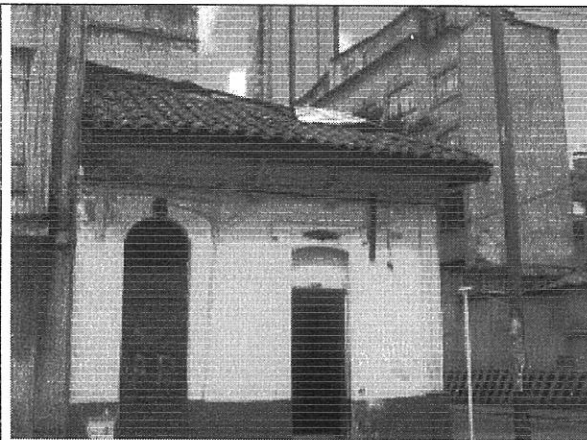
El inmueble objeto de la visita técnica es una edificación esquinera de un piso. La estructura principal está conformada por muros en mampostería de arcilla de ladrillo tolete y bloque; la cubierta es en teja de barro sobre un entramado de elementos de madera, bajo la cubierta hay un cielo raso en guadua pañetada, los muros internos y externos están pañetados y pintados. El aspecto de la fachada de la edificación se puede apreciar en las fotografías 1 y 2. El área construida es de aproximadamente 100 metros cuadrados.

Foto 1. Vista general de la fachada del inmueble costado sur

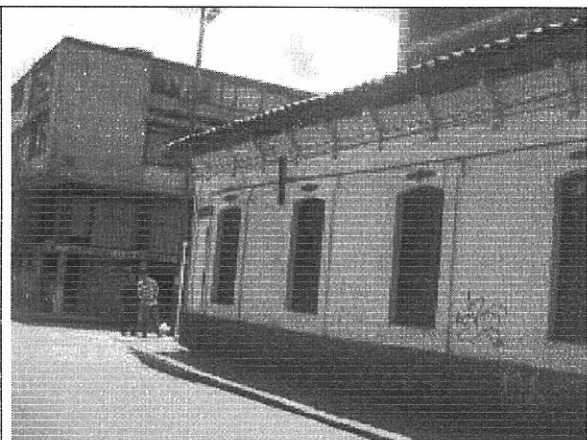
Foto 2. Fachada costado oriental

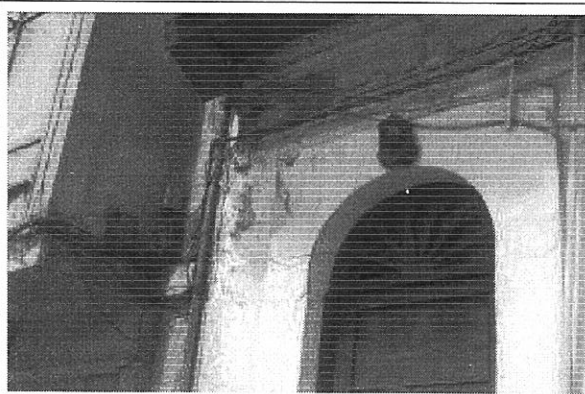
En la parte superior del muro de fachada del costado sur se detectaron fisuras y desprendimientos de acabados, como se puede ver en la fotografía 3, el área restante no presenta deterioro; en el muro de fachada del costado oriental se observan humedades y deterioro en los acabados de la parte inferior especialmente en la zona central del muro, como se ilustra en la fotografía 4. En el alero del costado oriental se presentan desprendimientos parciales de los elementos de madera que lo conforman, como se aprecia en la fotografía 5.

Foto 3. Fisuras y deterioro en acabados del muro de fachada del costado sur

- Reparar los acabados de los muros de fachada que presentan deterioro
- Retirar los elementos de madera del alero del costado oriental que presentan posibilidad de desprendimiento
- Proveer medidas de seguridad a peatones hasta que se desarrollen las actividades anteriores
- Reparar el cielo raso de la edificación que presenta desprendimientos parciales
- Realizar mantenimiento preventivo a la edificación

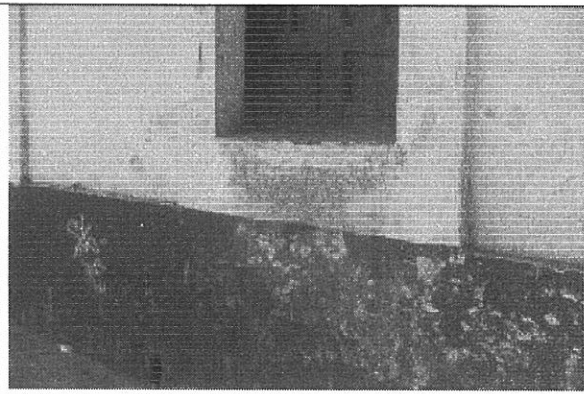
Foto 4. Humedad y deterioro en muro de fachada del costado oriental

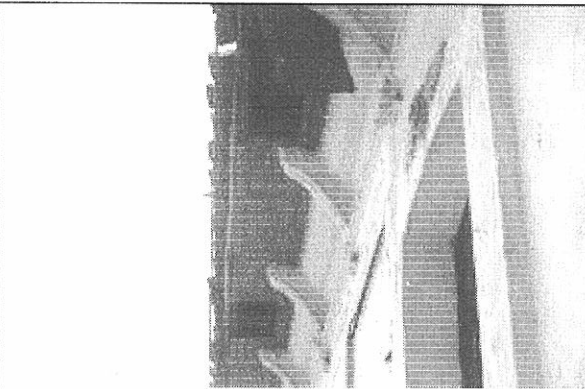
Foto 5. Desprendimiento de elementos de madera en alero de fachada del costado oriental

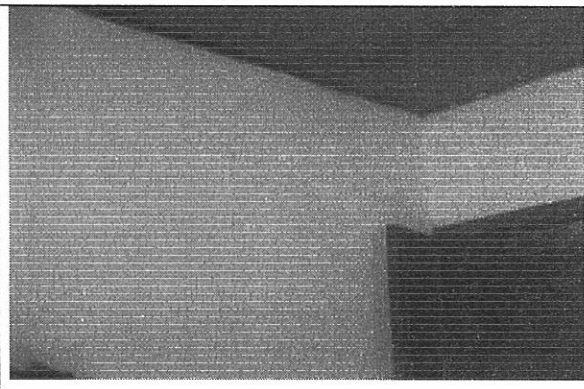
Los muros internos están en buenas condiciones, no hay agrietamientos ni fisuras, no se evidencia deterioro en los acabados, las condiciones de los muros internos de la edificación se pueden ver en las fotografías 6 y 7. El cielo raso en guadua pañetada presenta desprendimientos parciales y humedad, especialmente en el costado oriental de la edificación, en el área restante está en buen estado, los desprendimientos del cielo raso se ilustran en la foto 8.

Foto 6. Muros del primer piso en buen estado

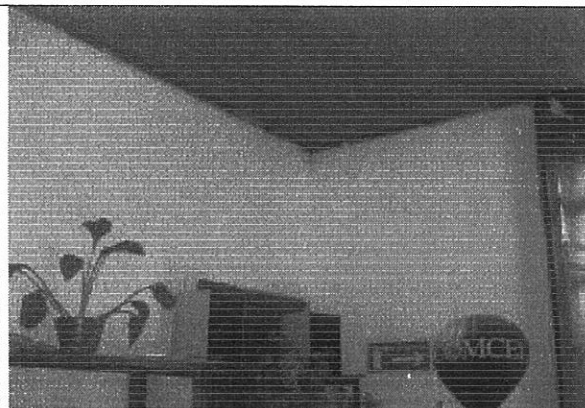
Foto 7. Muros internos de la zona posterior en buenas condiciones

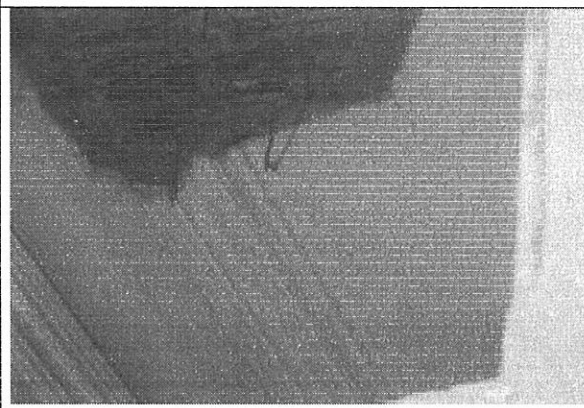
Foto 8. Cielo raso en regular estado
