CONCEPTO TÉCNICO DE AMENAZA RUINA	Código:	GPR-FT-06
		Versión:	02
		Código Documental:

1.1 CONCEPTO DE AMENAZA RUINA N° CAR:	1285
1.2 ÁREA:	Investigación y Desarrollo
1.3 COORDINACIÓN:	Conceptos Técnicos
1.4 REFERENCIA CRUZADA RADICADO FOPAE:	2008ER11445
1.5 RESPUESTA OFICIAL No.	RO-32610

2.1 SOLICITANTE:	Secretaría General de Inspecciones de Antonio Nariño
2.2 LOCALIDAD:	(15) Antonio Nariño
2.3 UPZ:	(39) Quiroga
2.4 BARRIO O SECTOR CATASTRAL:	Restrepo
2.5 DIRECCIÓN:	Calle 22 Sur No. 20 – 34-36
2.6 CHIP:	AAA0012EAPA
2.7 FECHA DE VISITA:	Octubre 27 de 2008
2.8 POBLACIÓN BENEFICIADA:	Una Persona – Una Familia
2.9 ÁREA (m2):	120 m ² (Aproximadamente)

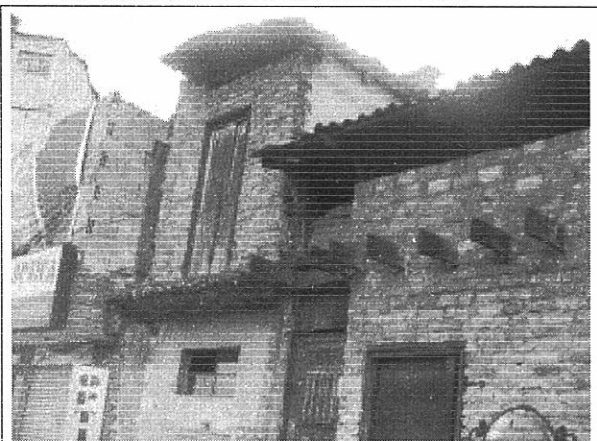
Los muros de fachada se encuentran en regular estado, se aprecia deterioro en las unidades de mampostería y acabados de la mayor parte del área, como se puede ver en las fotografías 1 y 2; se detectaron unidades de mampostería sueltas con posibilidades de desprendimientos en la parte superior del muro de la habitación del según nivel y en la culata del costado oriental, como se ilustra en las fotografías 3 y 4.

<p>Foto 1. Vista general de la fachada del inmueble</p>	<p>Foto 2. Deterioro en unidades de mampostería muro de fachada</p>

- Reparar el muro de fachada que presenta deterioro y daño en las unidades de mampostería
- Retirar las unidades de mampostería que presentan posibilidad de desprendimiento
- Proveer medidas de seguridad a peatones hasta que se desarrollen las actividades anteriores
- Reparar los muros internos del costado sur que presentan deterioro
- Reparar el cielo raso del costado sur que se encuentra en mal estado

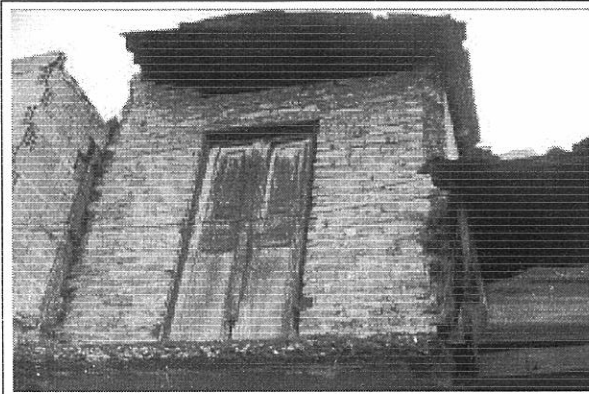
Foto 3. Unidades de mampostería sueltas en parte superior de muro de fachada

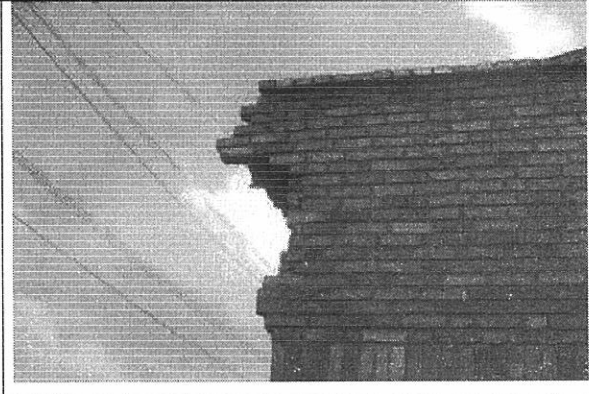
Foto 4. Elementos de mampostería sueltos en culata costado oriental

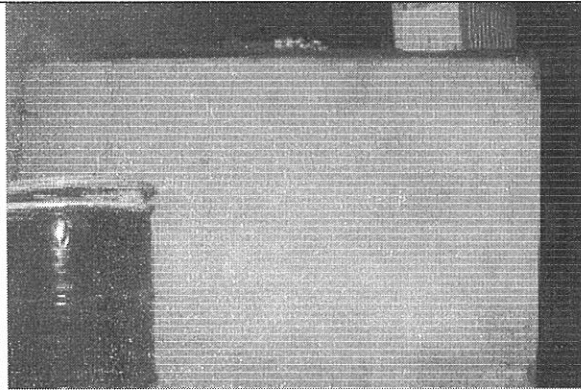
Los muros internos del costado norte se encuentran en buen estado, no hay daños en las unidades de mampostería ni en los acabados, no se detectó humedad, como se ve en la fotografía 5; en la fotografía 6 se observa la humedad y el deterioro que se presenta en los muros internos del costado sur. Los elementos de madera que conforman el mezzanine del costado norte se encuentran en buenas condiciones, como se aprecia en la fotografía 7. En el cielo raso bajo cubierta del costado sur se evidencia deterioro en los acabados y humedad, como se ve en la fotografía 8.

Foto 5. Muros internos costado norte en buen estado

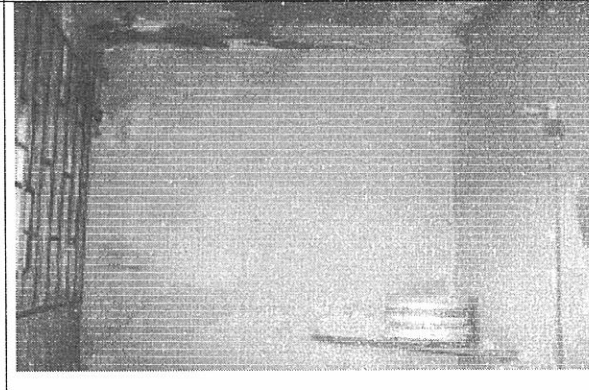
Foto 6. Humedad y deterioro de acabados en muros internos costado sur

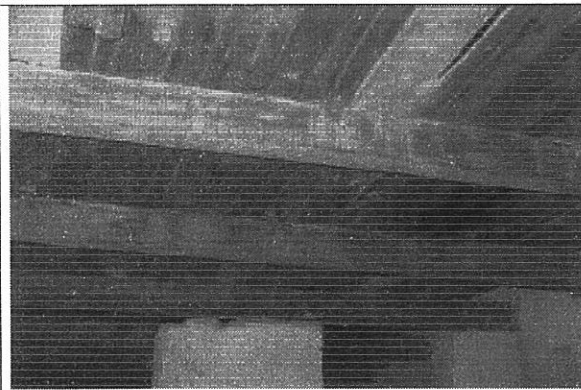
Foto 7. Mezaninne costado norte en buen estado

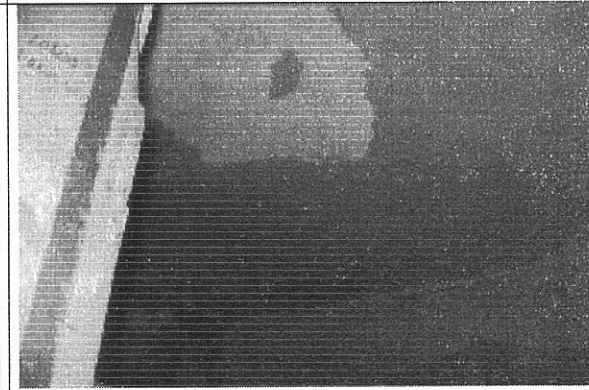
Foto 8. Cielo raso bajo cubierta deteriorado
