CONCEPTO DE AMENAZA RUINA N° CAR - 129

LOCALIDAD: (12) Barrios Unidos
UPZ: (98) Los Alcázares
BARRIO: Santa Sofía
DIRECCION: Calle 76 No. 36 - 34
FECHA DE VISITA: Noviembre 27 de 2004
SOLICITANTE: Inspección 12 A Distrital de Policía
POBLACION BENEFICIADA: Dos (2) Personas – Una (1) Familia
AREA: 140 m² (aproximadamente)

Este concepto corresponde a la visita de inspección para verificar el estado y condiciones del inmueble ubicado en la Calle 76 No. 36 - 34, con el fin de establecer si amenaza ruina o no.

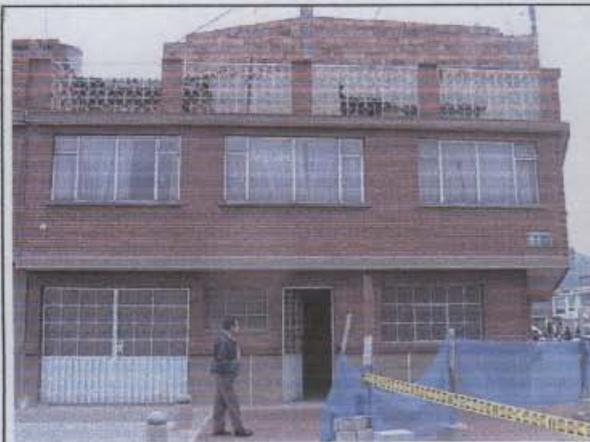
La fachada de la edificación, en los elementos observables, no presenta externamente daños que evidencien mal comportamiento, ver fotografías 1 y 2.

Foto 1. Fachada de la Edificación en las condiciones presentes al momento de la visita.

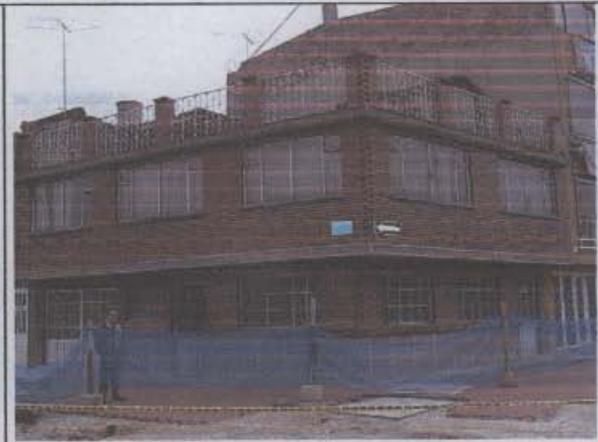
Foto 2. Fachada principal y lateral, sin afectaciones estructurales apreciables.

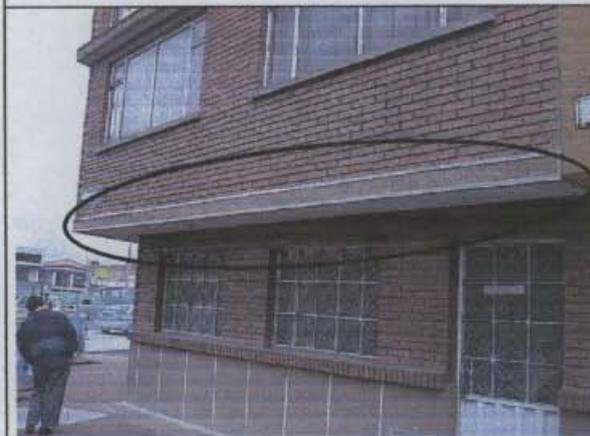
En la visita realizada se detectó que hay grietas y desniveles marcados en la placa de entrepiso, ubicado en el costado sur del inmueble, sector voladizo, ver fotografías 3 y 4. En general los muros de carga no tienen ninguna evidencia de mal comportamiento estructural, únicamente hay desprendimiento de acabados, como se aprecia en las fotografías 6 y 7. Sin embargo se apreciaron fisuras en el muro ubicado en el segundo piso del costado sur occidental del inmueble, ver fotografía 8. En la estructura de cubierta no se detectó daño alguno.

Foto 3. Costado sur del inmueble, sin afectaciones externas apreciables.

- La edificación debe ser sometida a una intervención con el objeto de reparar y reforzar el sector de voladizo ubicado en el costado sur del inmueble, afectado por agrietamientos y desniveles, es necesario apuntalar inmediatamente este sector, para garantizar la seguridad de los peatones a nivel de calzada. Esta labor deberá ser ejecutada bajo una supervisión técnica adecuada.
- Reparar los muros afectados por agrietamientos y fisuras.

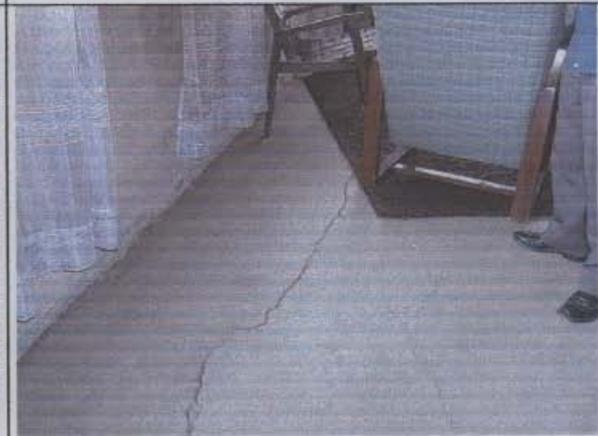
Foto 4. Vista interna de segundo piso, en el sector del voladizo agrietado.

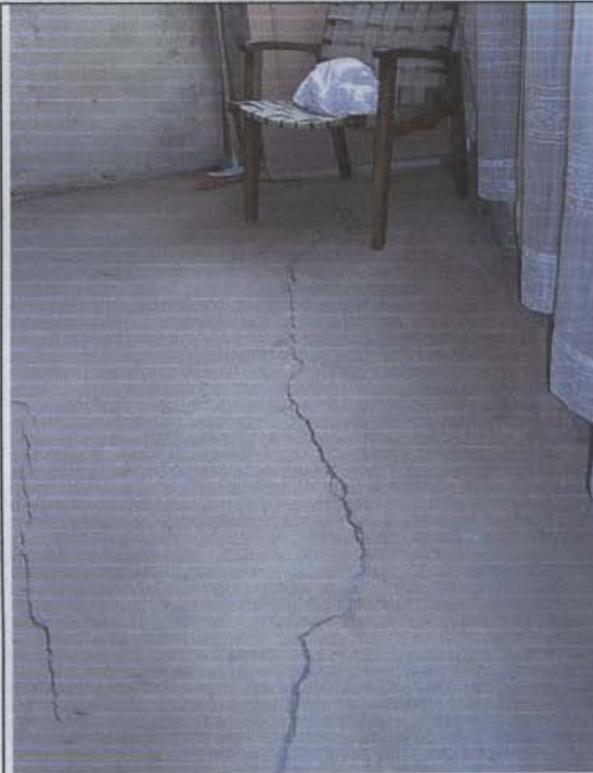
Foto 5. Continuidad de las grietas en el costado sur del inmueble, sector voladizo.

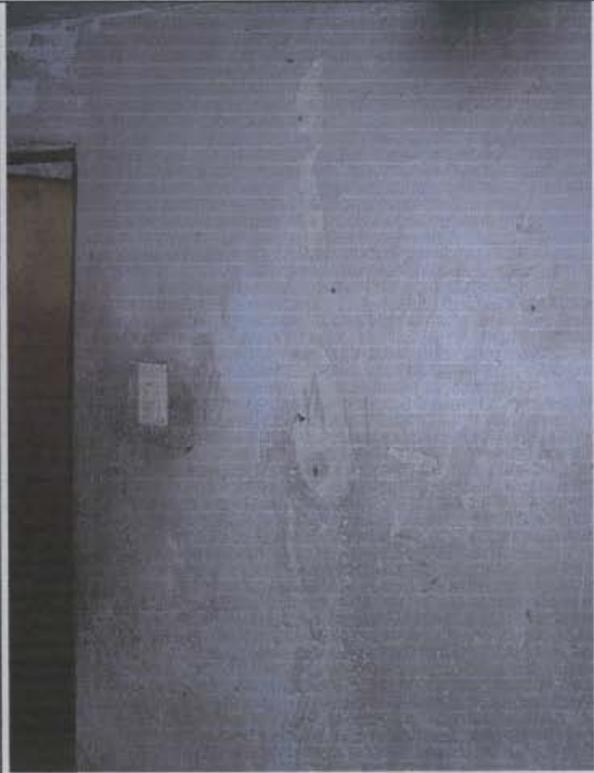
Foto 6. Vista interna del primer piso, sin daños estructurales que evidencien mal comportamiento. Hay desprendimiento y deterioro de los acabados.

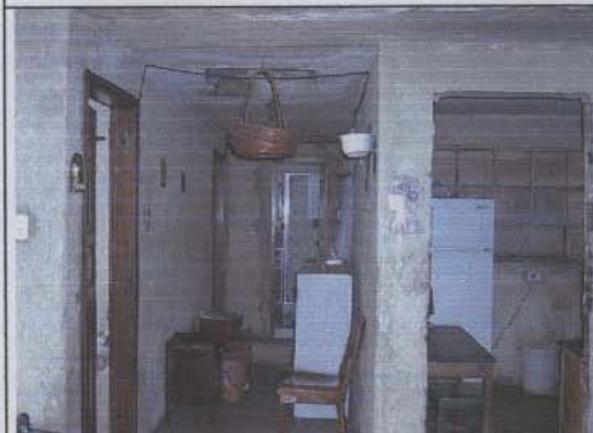
Foto 7. Vista interna general de los muros de segundo piso, sin acabados.

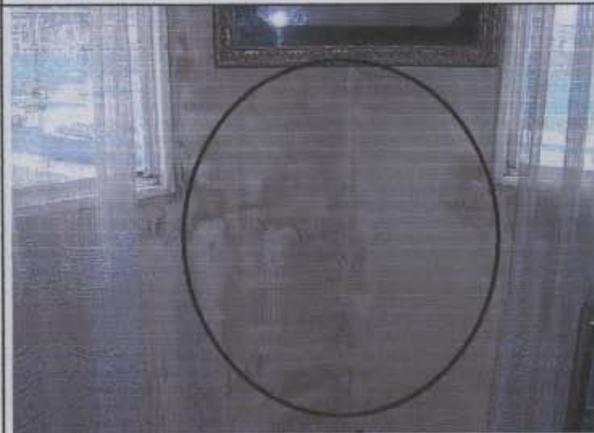
Foto 8. Fisuras en muro de segundo piso, costado sur-occidental del inmueble.
