CONCEPTO TÉCNICO DE AMENAZA RUINA	Código:	GPR-FT-06
		Versión:	02
		Código Documental:

1.1 CONCEPTO DE AMENAZA RUINA N° CAR:	1302
1.2 ÁREA:	Investigación y Desarrollo
1.3 COORDINACIÓN:	Conceptos Técnicos
1.4 REFERENCIA CRUZADA RADICADO FOPAE:	2008ER14022
1.5 RESPUESTA OFICIAL No.	RO-32956

2.1 SOLICITANTE:	Inspección 3 D Distrital de Policía
2.2 LOCALIDAD:	(3) Santa Fe
2.3 UPZ:	(93) Las Nieves
2.4 BARRIO O SECTOR CATASTRAL:	La Alameda
2.5 DIRECCIÓN:	Carrera 13 No. 24 – 20 (Muro de Fachada)
2.6 CHIP:	AAA0029KTAF
2.7 FECHA DE VISITA:	Noviembre 12 de 2008
2.8 POBLACIÓN BENEFICIADA:	Una Persona – Una Familia
2.9 ÁREA (m ²):	21 m ² (Aproximadamente)

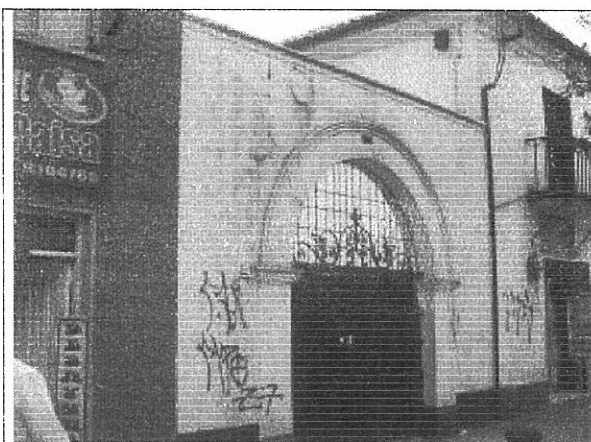
El muro de fachada objeto de la visita técnica está construido en mampostería de arcilla sin refuerzo ni elemento de confinamiento, en el extremo sur corresponde a la fachada de una edificación y en el extremo norte al muro de cerramiento de la zona de parqueo, en esta zona del muro hay un vano en forma de arco, correspondiente a la puerta de entrada vehicular. Las dimensiones aproximadas del muro son siete metros de largo y tres metros de altura. El aspecto general del muro se puede apreciar en la fotografía 1.

Foto 1. Vista general del muro de fachada

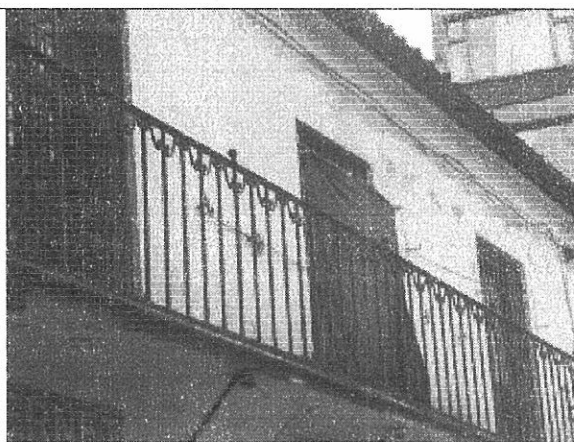
El sector del muro de fachada que corresponde a la edificación de dos niveles está en buen estado, no se detectaron fisuras ni agrietamientos, en general los acabados están en buenas condiciones, como se ilustra en la fotografía 2.

Foto 2. Muro de fachada en el sector de la edificación en buen estado

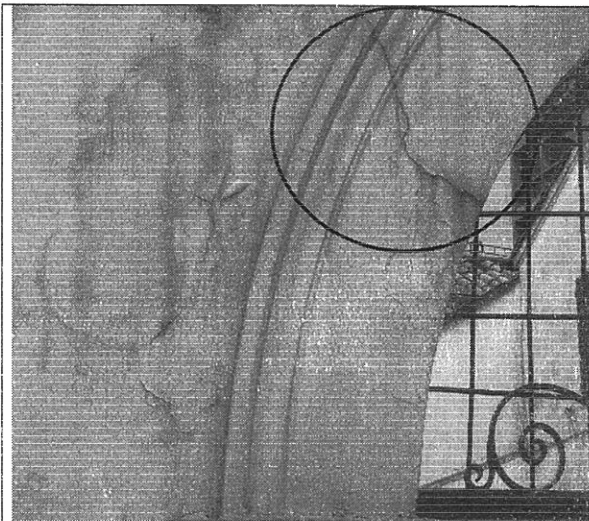
En el extremo norte del muro se evidencia deterioro en los acabados y fisuras, en la zona cercana al arco de la puerta vehicular se detectó una fisura, como se ve en la fotografía 3; en la parte superior hay deterioro en los acabados, se observan fisuras y desprendimientos de los mismos, las condiciones del extremo norte del muro se pueden apreciar en las fotografías 4 y 5. En la fotografía 6 se puede ver el deterioro que se presenta en los acabados de la parte inferior del muro. Las fisuras y deterioro en los acabados que presenta en el extremo norte no afectan la estabilidad del muro.

Foto 3. Fisura en el arco de la puerta de ingreso

- Reparar los acabados del muros que presentan
- Reparar las zonas cercanas al arco de la puerta vehicular donde se presentan fisuras
- Realizar mantenimiento a todo el muro de fachada

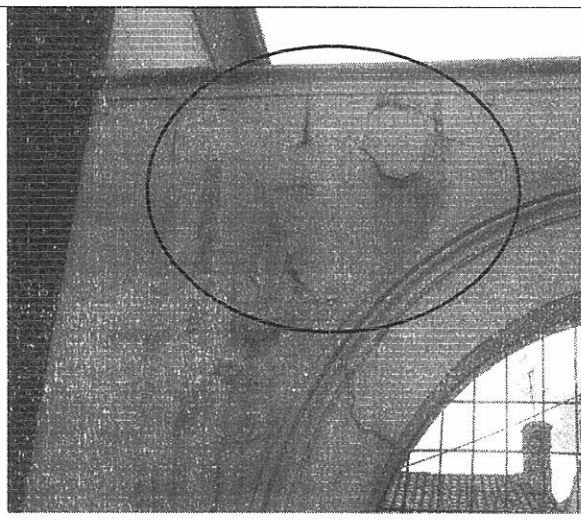
Foto 4. Deterioro en los acabados de la parte superior del extremo norte

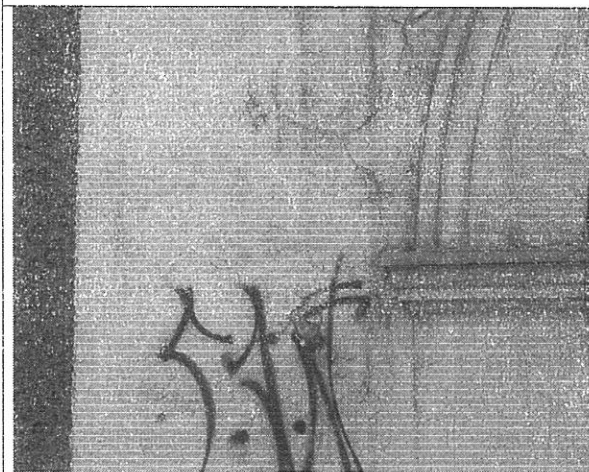
Foto 5. Fisuras y deterioro en acabados del extremo norte

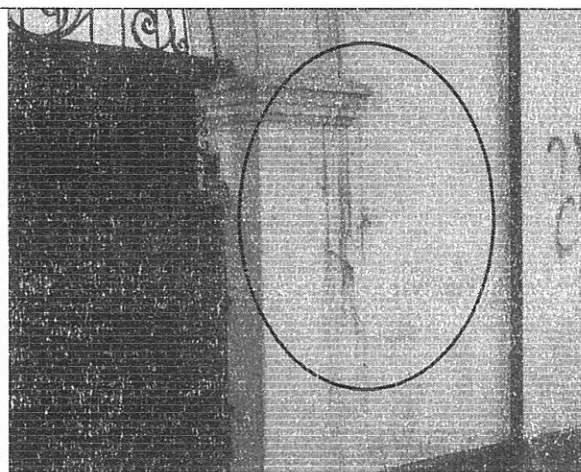
Foto 6. Deterioro en acabados de la parte inferior del muro
