CONCEPTO TÉCNICO DE AMENAZA RUINA	Código:	GPR-FT-06
		Versión:	02
		Código Documental:

1.1 CONCEPTO DE AMENAZA RUINA N° CAR:	1304
1.2 ÁREA:	Investigación y Desarrollo
1.3 COORDINACIÓN:	Conceptos Técnicos
1.4 REFERENCIA CRUZADA RADICADO FOPAE:	2008ER12906
1.5 RESPUESTA OFICIAL No.	RO-32958

2.1 SOLICITANTE:	Asesoría de Obras de Antonio Nariño
2.2 LOCALIDAD:	(15) Antonio Nariño
2.3 UPZ:	(38) Restrepo
2.4 BARRIO O SECTOR CATASTRAL:	Santander
2.5 DIRECCIÓN:	Avenida 1° de Mayo No. 29 - 68
2.6 CHIP:	AAA0012NNJZ
2.7 FECHA DE VISITA:	Noviembre 11 de 2008
2.8 POBLACIÓN BENEFICIADA:	Una Persona – Una Familia
2.9 ÁREA (m ²):	200 m ² (Aproximadamente)

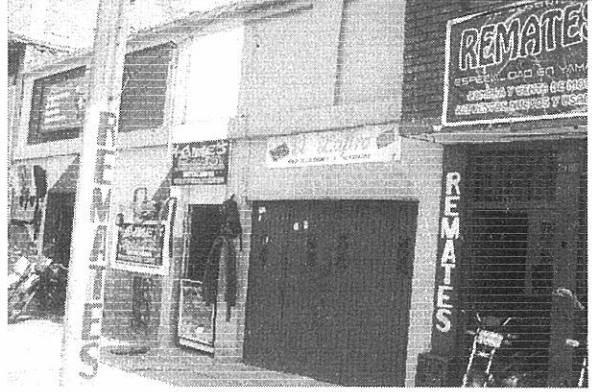
El inmueble objeto de la visita técnica es una construcción de un piso cuya estructura principal son muros portantes de mampostería sin refuerzo, la cubierta de la zona frontal es en teja de fibro cemento combinada con taja plástica apoyada en un entramado de madera, en el costado nor-occidental de la parte posterior hay una placa de concreto a la cual se puede acceder por las escaleras que se encuentran en este sector. Los muros internos y externos están pañetados y pintados. El aspecto general de la fachada del inmueble se puede apreciar en las fotografía 1. El área construida es de aproximadamente 200 metros cuadrados.

El muro de fachada se encuentra en buen estado, no se detectaron fisuras ni agrietamientos, los acabados están en buenas condiciones, como se puede apreciar en las fotografías 1 y 2. En los muros internos de la zona posterior de la edificación se observó deterioro de los acabados, hay fisuras y desprendimientos de los mismos, se evidenció humedad especialmente en los muros del costado norte, las condiciones de los muros internos de la zona posterior se pueden ver en las fotografías 3 a 5, en la fotografía 6 se puede observar que los muros internos de la zona frontal están en buen estado.

Foto 1. Vista general de la fachada del inmueble	Foto 2. Muro de fachada en buen estado

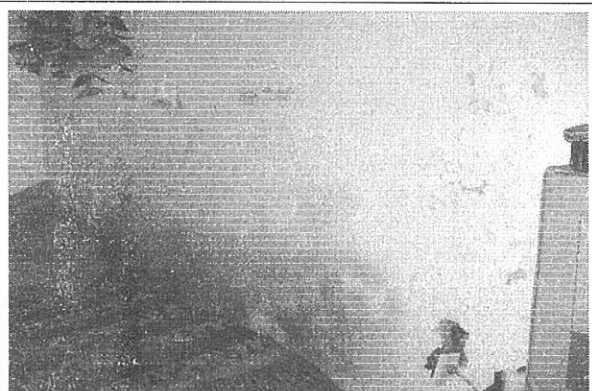
Foto 3. Deterioro en acabados de los muros internos	Foto 4. Humedad y deterioro en los acabados de los muros

- Reparar los acabados de los muros internos que presentan deterioro y desprendimientos
- Realizar los trabajos necesarios para evitar la entrada de agua lluvia al interior de la edificación
- Reparar el cielo raso en guadua pañetada que se encuentra deteriorado y presenta desprendimientos parciales
- Realizar mantenimiento a toda la edificación

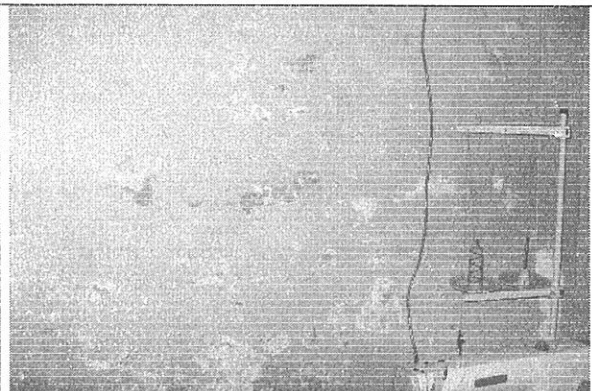
Foto 5. Desprendimiento de acabados, presencia de humedad en muros internos	Foto 6. Muros internos de la parte frontal en buenas condiciones

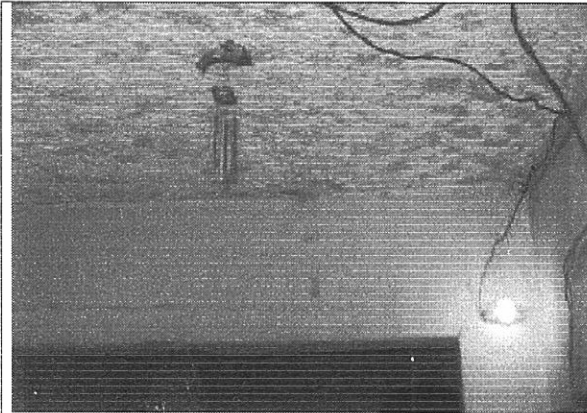
El cielo raso bajo cubierta de la zona posterior se encuentra en malas condiciones, se aprecia humedad excesiva, como se ve en la fotografía 7, se presentó el desprendimiento parcial del cielo raso en guadua pañetada en una de las habitaciones de la zona posterior, como se ilustra en la fotografía 8; bajo la placa de concreto de la zona posterior se observa humedad y deterioro en los acabados, como se aprecia en la fotografía 9. En la fotografía 10 se puede ver que la cubierta de la zona frontal está en buenas condiciones. El deterioro y la humedad que presentan los acabados de los muros y el cielo raso, no afectan la estabilidad de la construcción.

Foto 7. Humedad en cielo raso de la parte posterior

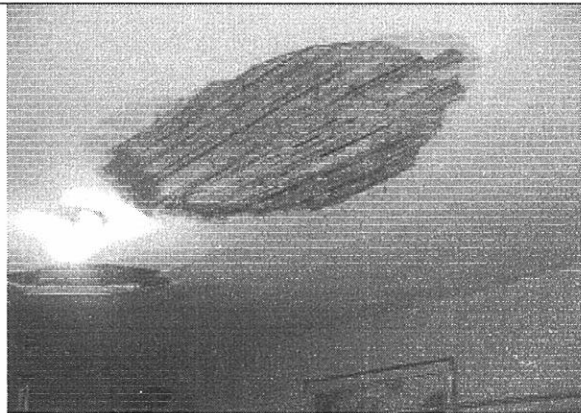
Foto 8. Desprendimiento parcial de cielo raso en la zona posterior

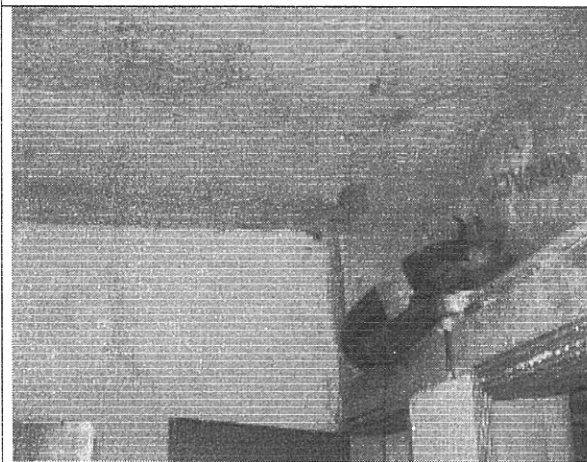
Foto 9. Humedad en la cara inferior de la placa de la zona posterior

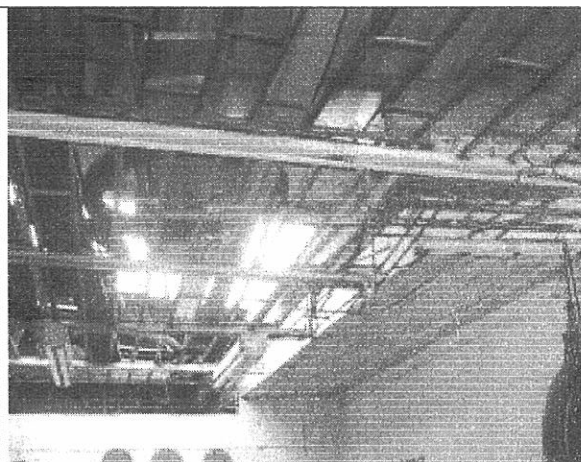
Foto 10. Cubierta de la parte frontal en buenas condiciones
