<h2>CONCEPTO TÉCNICO DE AMENAZA RUINA</h2>	Código:	GPR-FT-06
		Versión:	02
		Código Documental:

1.1 CONCEPTO DE AMENAZA RUINA N° CAR:	1305
1.2 ÁREA:	Investigación y Desarrollo
1.3 COORDINACIÓN:	Conceptos Técnicos
1.4 REFERENCIA CRUZADA RADICADO FOPAE:	2008ER12505, 2008ER13006
1.5 RESPUESTA OFICIAL No.	RO-32959

2.1 SOLICITANTE:	Inspección 5 A Distrital de Policía
2.2 LOCALIDAD:	(5) Usme
2.3 UPZ:	(58) Comuneros
2.4 BARRIO O SECTOR CATASTRAL:	Las Brisas
2.5 DIRECCIÓN:	Transversal 4 G Bis Este No. 100 B – 11 Sur
2.6 CHIP:	AAA0145FXEA
2.7 FECHA DE VISITA:	Noviembre 11 de 2008
2.8 POBLACIÓN BENEFICIADA:	Una Persona – Una Familia
2.9 ÁREA (m2):	72 m ² (Aproximadamente)

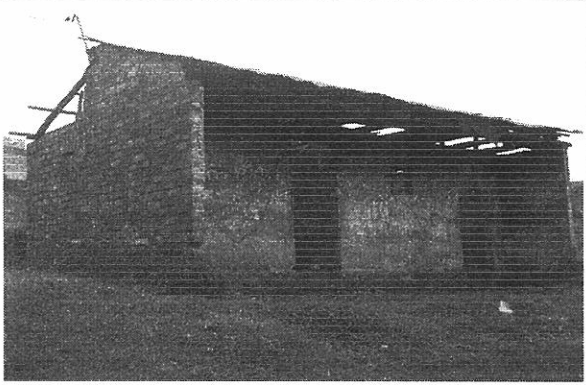
El inmueble objeto de la visita técnica es una construcción de un piso cuya estructura principal son muros portantes de mampostería sin refuerzo ni elementos de confinamiento, en la zona frontal la cubierta es en teja de lámina metálica, apoyada en un entramado de madera, en la parte posterior no hay tejas, se observa el entramado de madera sobre los muros. Los muros internos y los frontales están pañetados y pintados, la cara externa de los muros perimetrales se encuentra a la vista. El aspecto general del inmueble se puede apreciar en las fotografía 1. El área construida es de aproximadamente 72 metros cuadrados.

Foto 1. Vista general del inmueble	Foto 2. Muros en mal estado

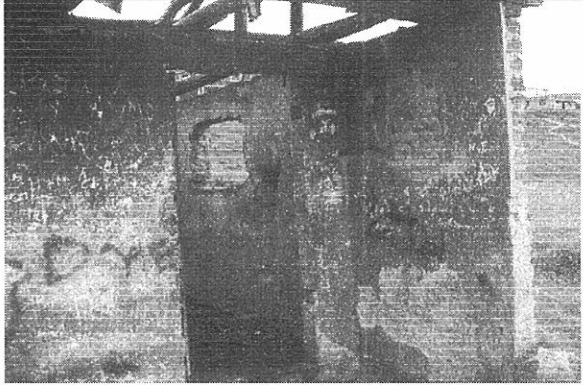
Los muros que conforman la edificación se encuentran en malas condiciones, se detectaron fisuras y deterioro en la mayoría de ellos, los acabados están en mal estado, se observan desprendimientos parciales de los mismos, en la mayor parte de los muros hay humedad excesiva, las condiciones de los muros se pueden ver en las fotografías 1 a 3. En la fotografía 4 se aprecia el muro lateral del costado norte, el cual se encuentra deteriorado, se puede observar que la parte superior colapsó.

De acuerdo con lo anterior, se puede establecer que el inmueble ubicado en la Transversal 4 G Bis Este No. 100 B – 11 Sur, **AMENAZA RUINA**, se observa daño fuerte en la estructura de la edificación, se evidencia posibilidad de colapso a mediano plazo. Se recomienda a los responsables o propietarios del inmueble desarrollar la demolición de la edificación.

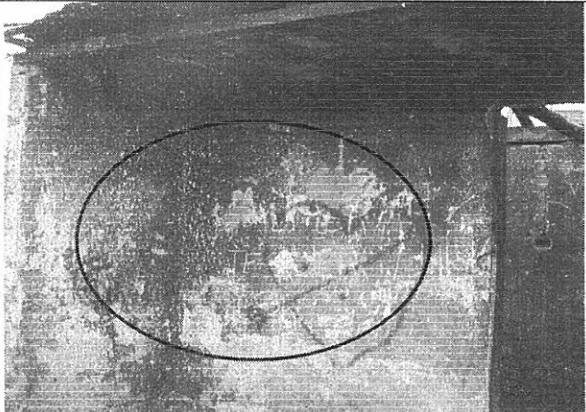
Foto 3. Fisuras en los muros frontales	Foto 4. Muro lateral del costado norte deteriorado, colapso parcial de la parte superior

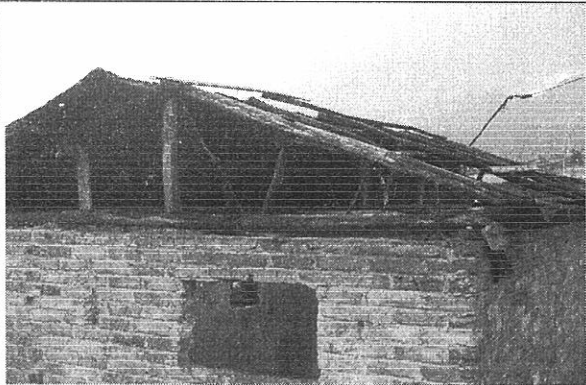
La cubierta de la parte frontal se encuentra en mal estado, las tejas se encuentran deterioradas y no están adecuadamente amarradas, los elementos de madera que conforman la cubierta están deteriorados, las condiciones en que se encuentra la cubierta se pueden apreciar en las fotografías 5 y 6.

Foto 5. Cubierta en malas condiciones	Foto 6. Elementos de madera de la cubierta en mal estado
