<b>CONCEPTO TÉCNICO DE AMENAZA RUINA</b>	Código:	GPR-FT-06
		Versión:	02
		Código Documental:

1.1 CONCEPTO DE AMENAZA RUINA N° CAR:	1310
1.2 ÁREA:	Investigación y Desarrollo
1.3 COORDINACIÓN:	Conceptos Técnicos
1.4 REFERENCIA CRUZADA RADICADO FOPAE:	2008ER13045
1.5 RESPUESTA OFICIAL No.	RO-33267

2.1 SOLICITANTE:	INSPECCIÓN QUINCE E DISTRITAL DE POLICÍA
2.2 LOCALIDAD:	15 – ANTONIO NARIÑO
2.3 UPZ:	38 – RESTREPO
2.4 BARRIO O SECTOR CATASTRAL:	RESTREPO OCCIDENTAL
2.5 DIRECCIÓN:	Calle 20 Sur # 24 B – 36 / 44
2.6 CHIP:	AAA0012JNBS
2.7 FECHA DE VISITA:	Octubre 30 de 2008
2.8 POBLACIÓN BENEFICIADA:	1 Persona – 1 Familia
2.9 ÁREA (m2):	200

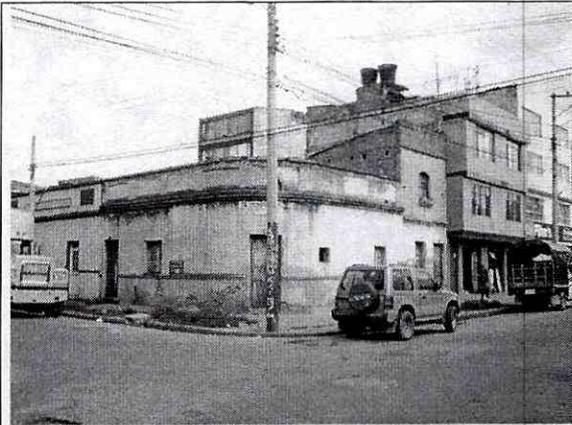
esterilla de guadua pañetada. Todos los muros tanto externos como internos han sido pañetados y pintados. El inmueble tiene más de sesenta años de construido. El aspecto de la fachada de la edificación se muestra en la foto 1. El área construida es de aproximadamente 200 metros cuadrados.

Foto 1. Aspecto externo de la edificación

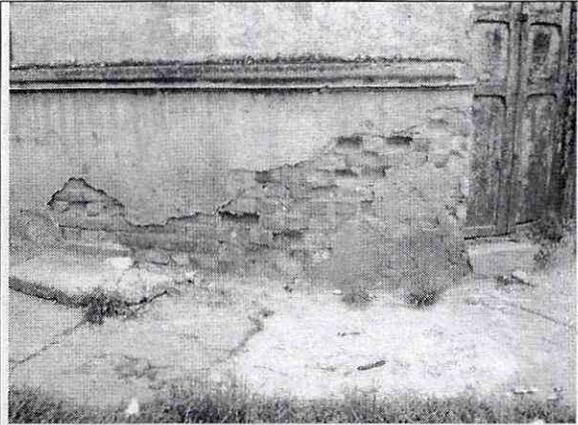
En el muro de fachada se detectaron daños como deterioro y desprendimiento del pañete de recubrimiento, fisuras y agrietamientos con varios milímetros de separación entre bloques y pérdidas de piezas de mampostería, en las fotos 2 a 5 se observan estas afectaciones.

Foto 2. Deterioro de los acabados de los muros externos

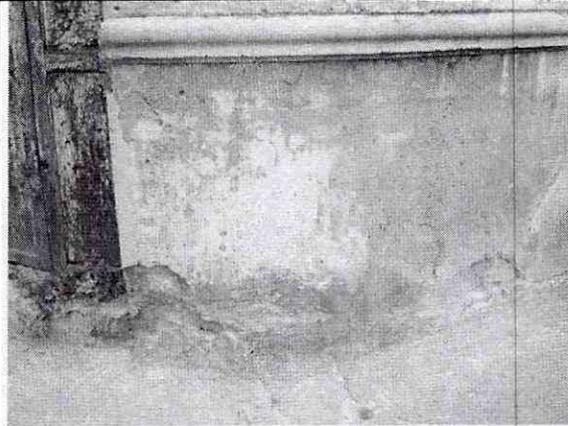
Foto 3. Fisuras en los muros de fachada

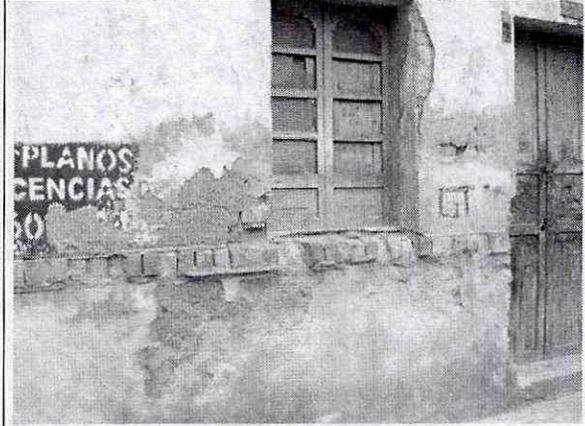
Foto 4. Desprendimiento de unidades de mampostería

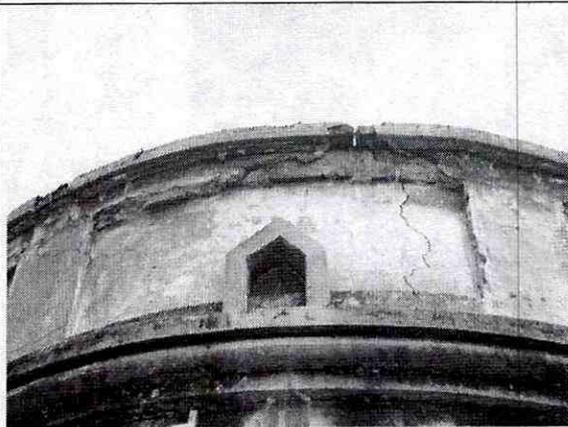
Foto 5. Agrietamientos en el muro de fachada

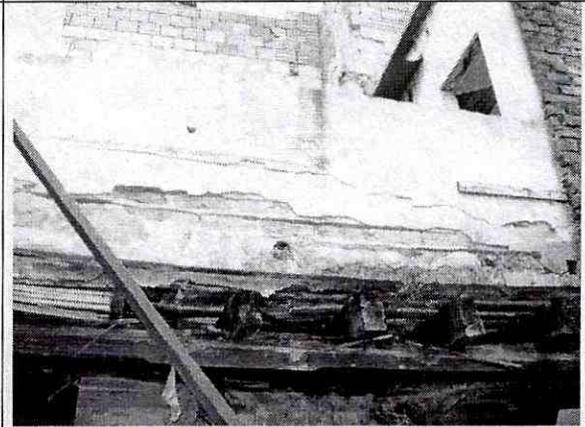
Internamente los muros evidencian daños, agrietamientos y desprendimiento de materiales; el entepiso ha fallado y sus elementos de madera se encuentran altamente deteriorados, el estado interno de la edificación se muestra las fotos 6 a 10.

Foto 6. Muros y entepiso con daño fuerte

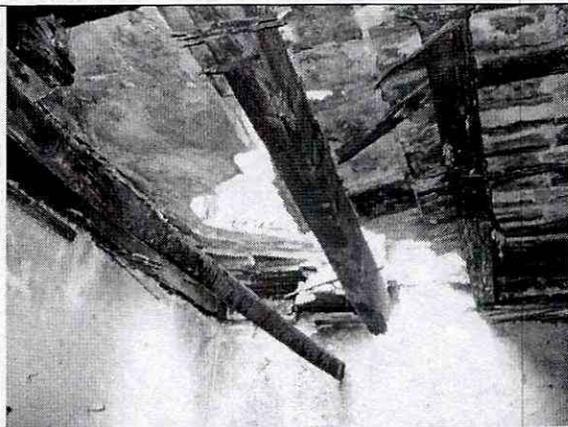
Foto 7. Colapso parcial del entepiso

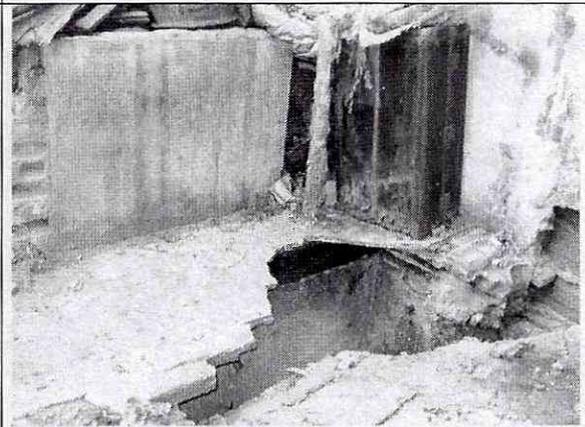
Foto 8. Vista superior del colapso del entepiso

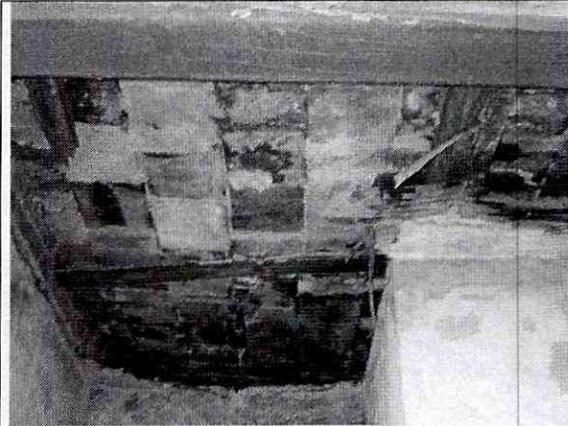
Foto 9. Entrepiso in elementos de soporte

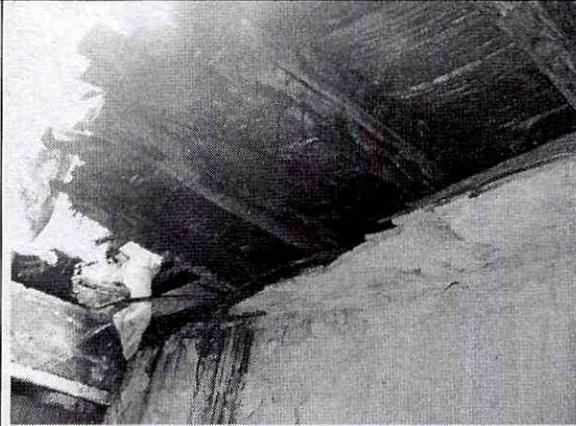
La estructura de cubierta presenta alto deterioro y daño fuerte, se ha presentado el colapso de la cubierta en aproximadamente el sesenta por ciento del área, el estado de la cubierta se puede ver en las fotos 10 a 12. El cielo raso presenta alto deterioro y colapsos parciales, como se ve en la foto 13.

Foto 10. Estructura de cubierta y muros con daño fuerte

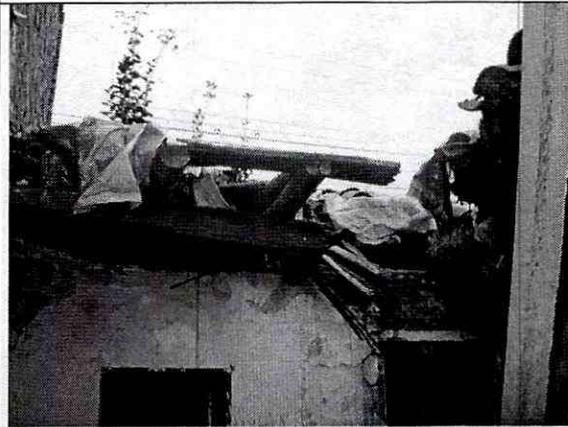
Foto 11. Colapso de la estructura de cubierta

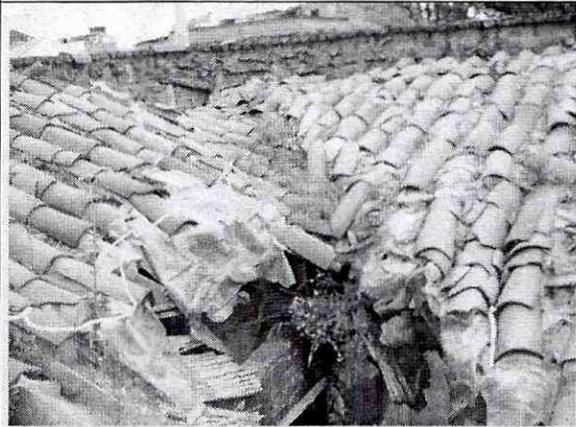
Foto 12. Cubierta con daño fuerte

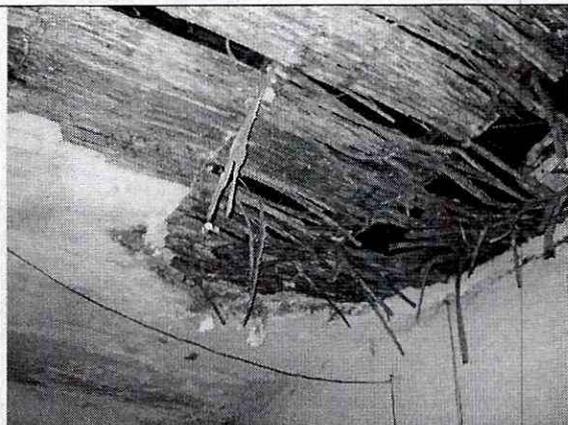
Foto 13. Cielo raso altamente deteriorado
