CONCEPTO TÉCNICO DE AMENAZA RUINA	Código:	GPR-FT-06
		Versión:	02
		Código Documental:

1.1 CONCEPTO DE AMENAZA RUINA N° CAR:	1312
1.2 ÁREA:	Investigación y Desarrollo
1.3 COORDINACIÓN:	Conceptos Técnicos
1.4 REFERENCIA CRUZADA RADICADO FOPAE:	2008ER14023
1.5 RESPUESTA OFICIAL No.	RO-33175

2.1 SOLICITANTE:	Inspección 3 D Distrital de Policía
2.2 LOCALIDAD:	(3) Santa Fe
2.3 UPZ:	(96) Lourdes
2.4 BARRIO O SECTOR CATASTRAL:	El Dorado
2.5 DIRECCIÓN:	Carrera 5 Este No. 1 - 30
2.6 CHIP:	AAA0033PTCX
2.7 FECHA DE VISITA:	Noviembre 24 de 2008
2.8 POBLACIÓN BENEFICIADA:	Una Persona – Una Familia
2.9 ÁREA (m²):	400 m² (Aproximadamente)

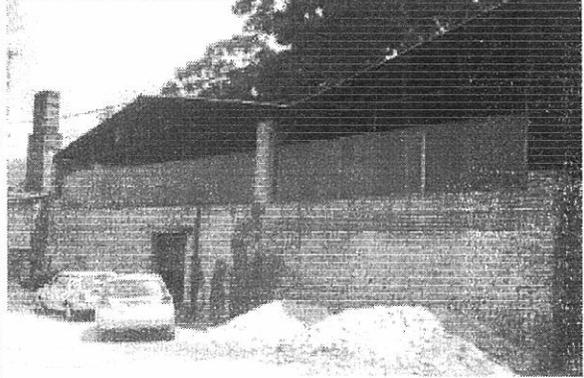
El muro de fachada se encuentra en buen estado, no se observan fisuras ni agrietamientos en las unidades de mampostería que lo conforman, no se evidencia pérdida de verticalidad, como se ve en la fotografía 1. Las columnas perimetrales y centrales en mampostería no presentan daños, las unidades de mampostería se observan en buenas condiciones, no se aprecia pérdida de verticalidad en estos elementos, las condiciones de las columnas en mampostería se pueden observar en las fotografías 2 y 3. En la fotografía 3 se puede ver que los elementos de madera que conforman el mezaninne del costado norte están en buen estado, no se observa deterioro en los mismos. El muro de contención de la zona posterior está en buenas condiciones, no se evidencia pérdida de verticalidad, los elementos de concreto construidos para reforzar y soportar el muro de contención se aprecian en buen estado, no se observan deformaciones en los mismos, estos elementos y el muro de contención de la zona posterior del predio se pueden ver en las fotografías 4 y 5.

Foto 1. Vista general del inmueble	Foto 2. Columnas en mampostería en buen estado

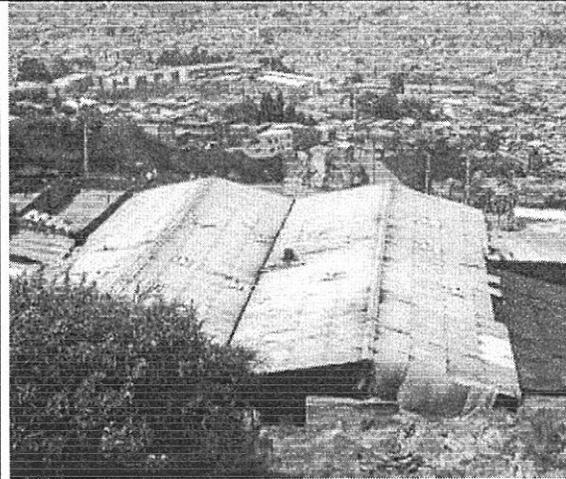
En general la cubierta de toda la edificación está en buen estado, no se observa deterioro en las tejas ni en la estructura metálica, las condiciones de la cubierta se pueden ver en la fotografía 8.

Foto 8. Cubierta en buenas condiciones

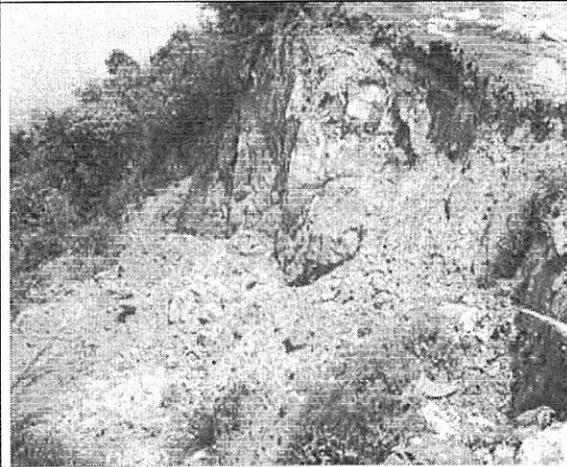
En la fotografía 9 se puede apreciar el deslizamiento que se presenta en el talud de la parte posterior del predio.

Foto 9. Deslizamiento del talud de la parte posterior

- Continuar la construcción del muro de contención en el costado norte de la parte posterior del predio
- Reparar la estructura del horno que se encuentra en el costado norte de la parte posterior del predio
- Monitorear constantemente el talud de la parte posterior del predio
- Implementar todas las recomendaciones dadas en el Diagnóstico Técnico No. DI-3755
