CONCEPTO TÉCNICO DE AMENAZA RUINA	Código:	GPR-FT-06
		Versión:	02
		Código Documental:

1.1 CONCEPTO DE AMENAZA RUINA N° CAR:	1315
1.2 ÁREA:	Investigación y Desarrollo
1.3 COORDINACIÓN:	Conceptos Técnicos
1.4 REFERENCIA CRUZADA RADICADO FOPAE:	2008ER12825
1.5 RESPUESTA OFICIAL No.	RO-33501

2.1 SOLICITANTE:	INSPECCIÓN CUARTA A DISTRITAL DE POLICÍA
2.2 LOCALIDAD:	4 – SAN CRISTÓBAL
2.3 UPZ:	32 – SAN BLAS
2.4 BARRIO O SECTOR CATASTRAL:	EL RAMAJAL
2.5 DIRECCIÓN:	Avenida Calle 31 Sur # 12 A – 80 ESTE
2.6 CHIP:	AAA0003AENX
2.7 FECHA DE VISITA:	Octubre 30 de 2008
2.8 POBLACIÓN BENEFICIADA:	1 Persona – 1 Familia
2.9 ÁREA (m2):	200

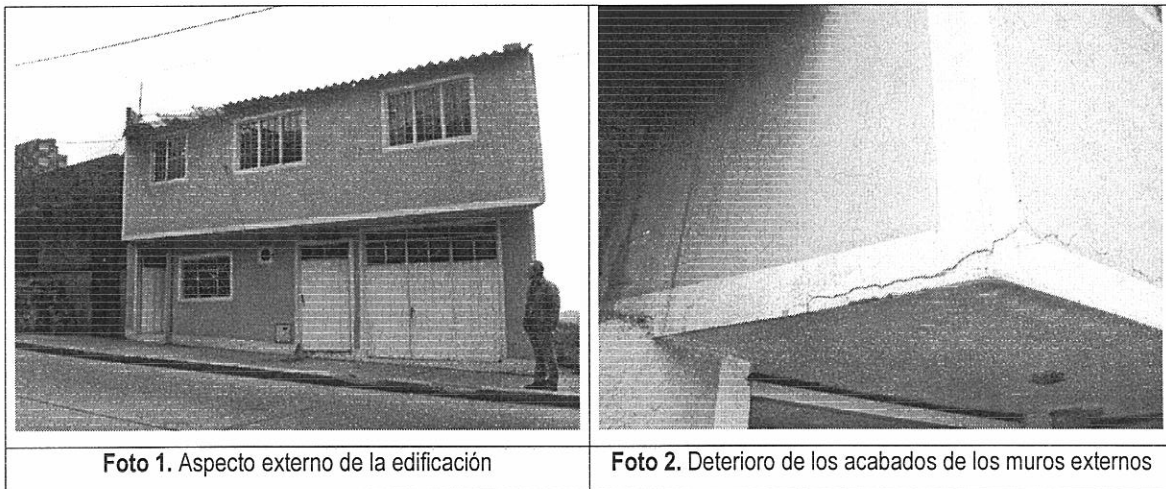
tejas de asbesto cemento sobre elementos de madera apoyada en los muros. Los muros tanto de fachada como internos han sido pañetados y pintados, las culatas laterales y posterior no tienen acabado. El aspecto de la fachada de la edificación se muestra en la foto 1. El área construida es de aproximadamente 200 metros cuadrados.

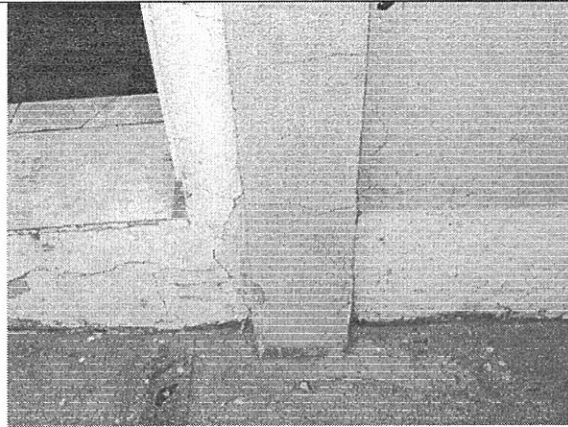
En el muro de fachada no se detectaron daños estructurales, existen algunas fisuras que afectan el pañete de recubrimiento pero no implican problemas de estabilidad general, en las culatas laterales y en el muro posterior no se encontró ninguna evidencia de problemas de estabilidad, en las fotos 2 a 6 se observa el estado de las caras externas del muro de fachada y de los muros culatas.

Foto 3. Fisuras en los muros de fachada

- Reparar los acabados del muro de fachada que presentan fisuras
- Reparar los acabados de los muros internos en los sitios que presentan fisuras
- Reestablecer la unión entre los muros que se han separado por el vértice
- Reparar las fisuras que presentan las placas de contrapiso y entrepiso

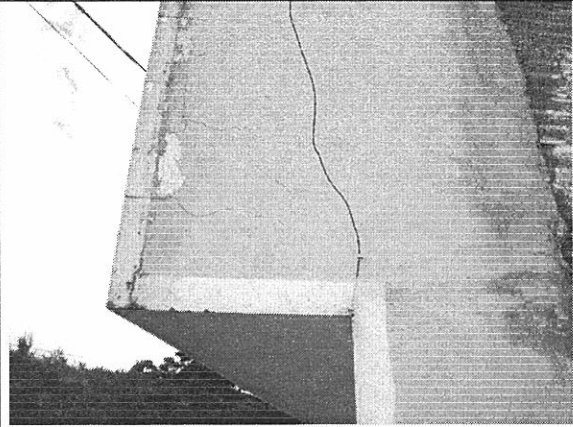
Foto 4. Fisuras en el acabado de los muros laterales

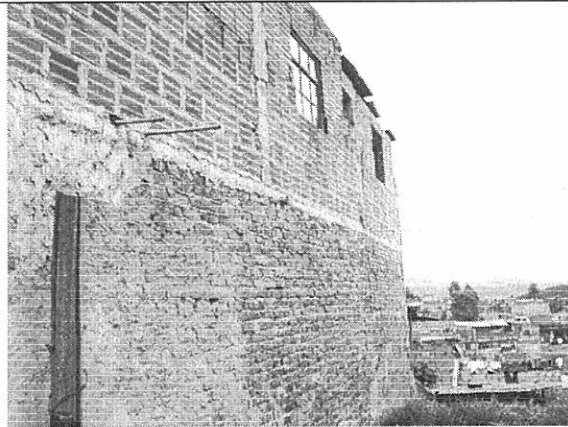
Foto 5. Muro culata sin evidencia de daño estructural

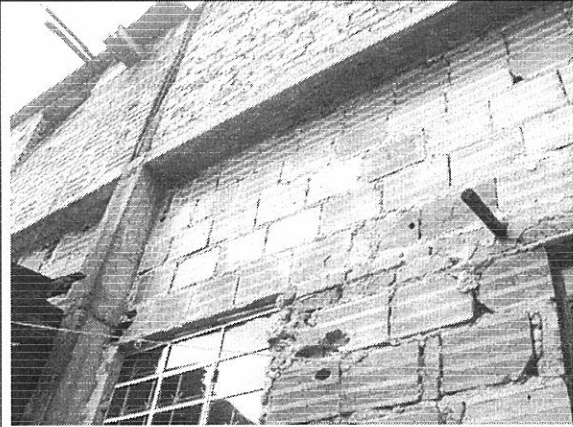
Foto 6. Muros posteriores sin daño aparente

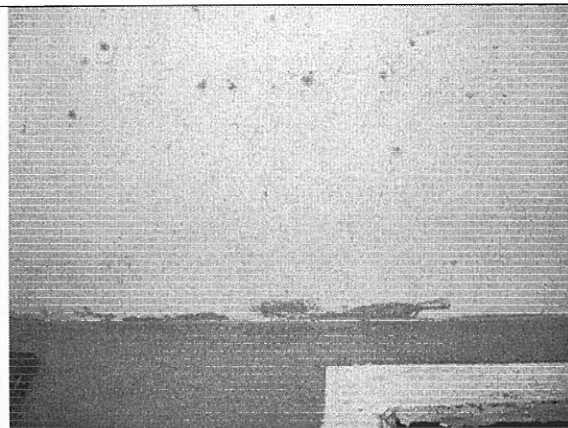
Internamente se detectaron fisuras en algunos muros y en la placa de contrapiso, asimismo se detectó la separación, en el vértice de unión, de dos muros del sector posterior por falta de traba entre las unidades de mampostería, sin embargo estas afectaciones no son indicios de mal comportamiento estructural o de inestabilidad de la edificación; la placa del entrepiso no presenta afectaciones como deformaciones o agrietamientos, se encuentra en buenas condiciones físicas y de mantenimiento, se observan algunas fisuras en la cara superior de la placa pero no implican daño estructural, el estado interno de la edificación se muestra en las fotos 7 a 14. La estructura de cubierta no evidencia ninguna afectación física o estructural.

Foto 7. Fisuras en muros internos

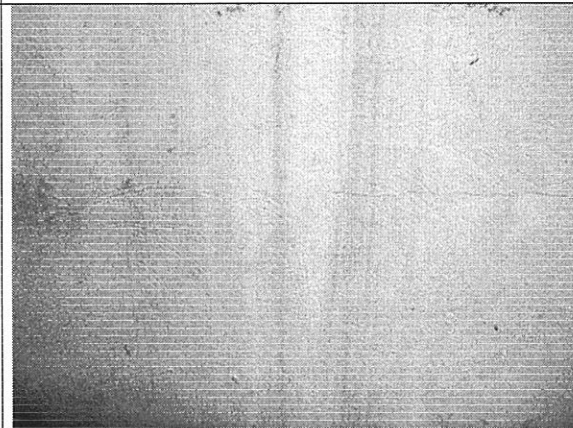
Foto 8. Fisuras en los acabados de muros internos

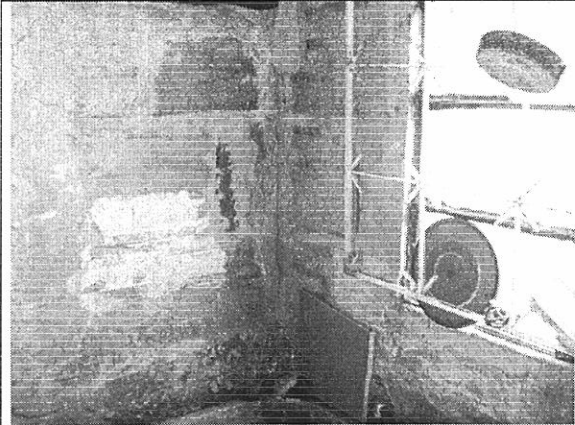
Foto 9. Muros del sector, separación en la unión

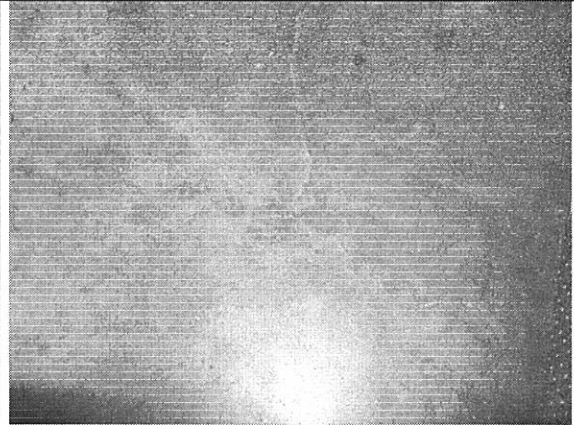
Foto 10. Fisuras en placa de piso

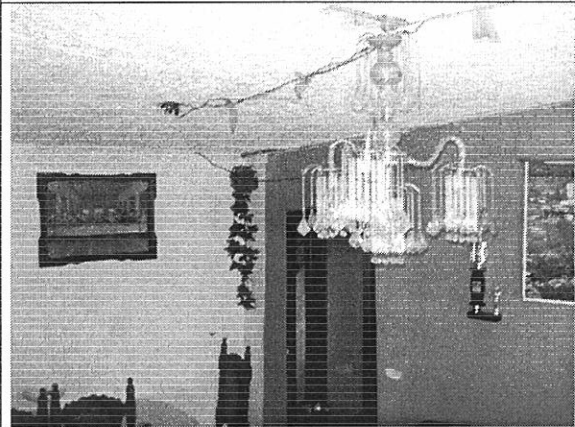
Foto 11. Muros y placa sin evidencia de daños

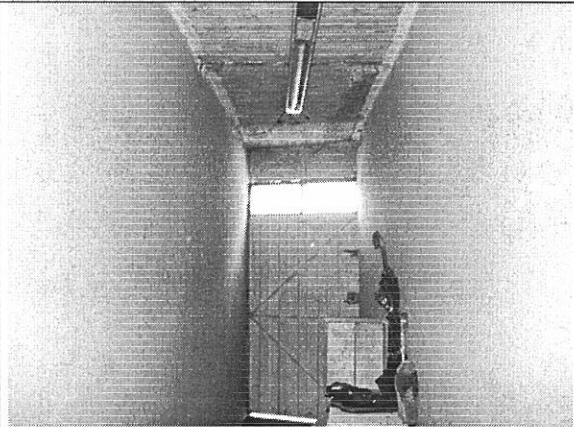
Foto 12. Muros y placa sin afectaciones visibles

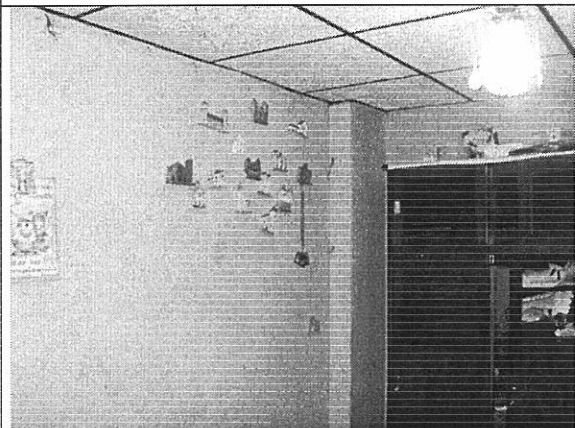
Foto 13. Buen estado de mantenimiento de los elementos

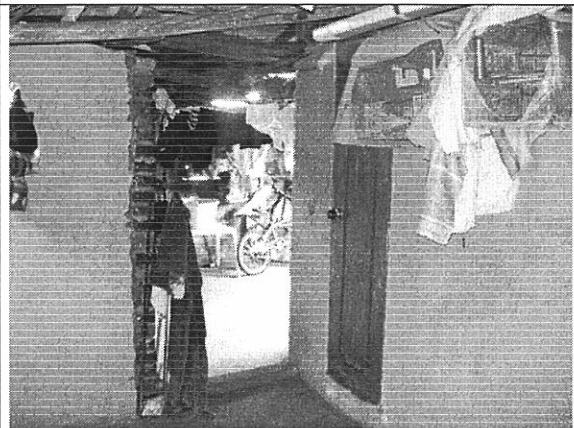
Foto 14. Muros de segundo piso y cubierta sin daños
