<b>CONCEPTO TÉCNICO DE AMENAZA RUINA</b>	Código:	GPR-FT-06
		Versión:	02
		Código Documental:

## 7. DESCRIPCIÓN FÍSICA Y ESTRUCTURAL

## 8. DESCRIPCIÓN DEL ESTADO ACTUAL

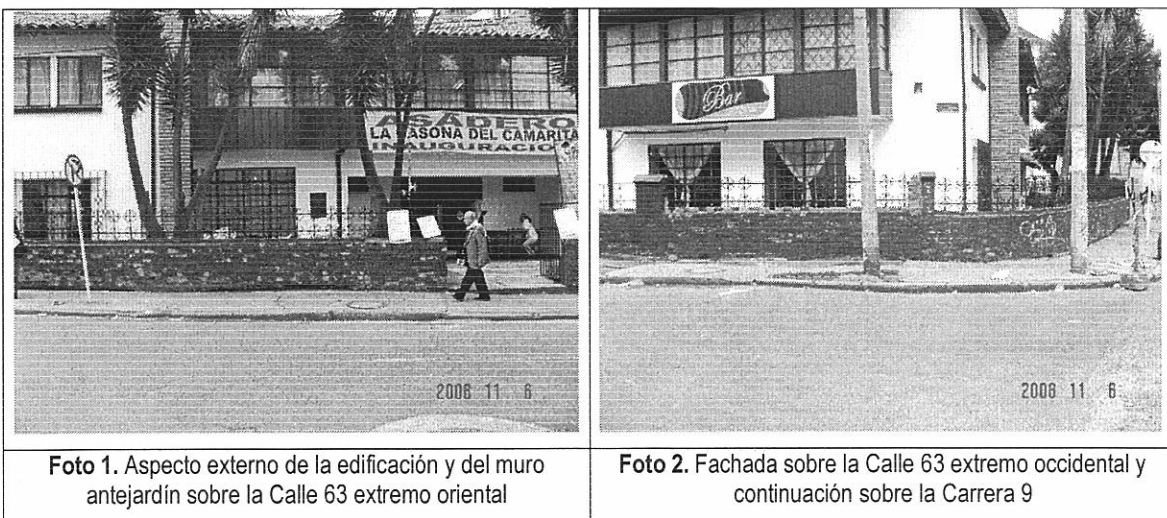
El objeto de la visita técnica es el muro de antejardín de una edificación esquinera con fachadas sobre la Carreras 8 y 9 y la Calle 63, está construido en mampostería de ladrillo tolete de arcilla sin reforzar ni confinar, la mampostería se ha pintado con barniz sin aplicarse ningún otro acabado, tiene una altura aproximada de un metro, en la parte superior tiene una reja de carpintería metálica para completar una altura de 1.4 metros, el muro tiene dos tramos separados por el vano de un portón sobre la calle 63; el tramo del extremo oriental que continua sobre la Carrera 8 mide unos 14 metros y el del extremo occidental que continua sobre la Carrera 9 es de unos 20 metros aproximadamente. El aspecto del muro se muestra en las fotos 1 y 2 del registro fotográfico. El área construida del inmueble es de aproximadamente 100 metros cuadrados.

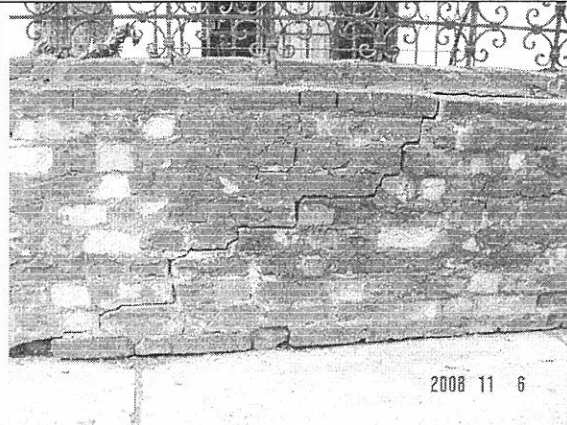
El muro de antejardín presenta fisuras, agrietamientos y fracturas como se puede ver en las fotos 3 y 4, el tramo más afectado es el del extremo oriental, en ese mismo tramo se evidencia deformaciones excesivas y pérdida de verticalidad, las fotos 5 a 8 muestran las deformaciones y la pérdida de verticalidad del muro del extremo oriental.

Se considera que en el estado actual, el daño estructural del muro de antejardín en el tramo sobre la Calle 63 extremo oriental es fuerte y se detectan posibilidades de colapso a corto plazo, mientras que en el tramo sobre la Calle 63 extremo occidental y el tramo sobre la Carrera 9 el daño es moderado.

Foto 3. Fractura del muro en el extremo oriental, Calle 63

- Demoler el muro de antejardín en el extremo oriental sobre la Calle 63
- Reparar los sectores que presentan fisuras y agrietamientos en el muro del costado occidental sobre la calle 63 y que continua sobre la Carrera 9

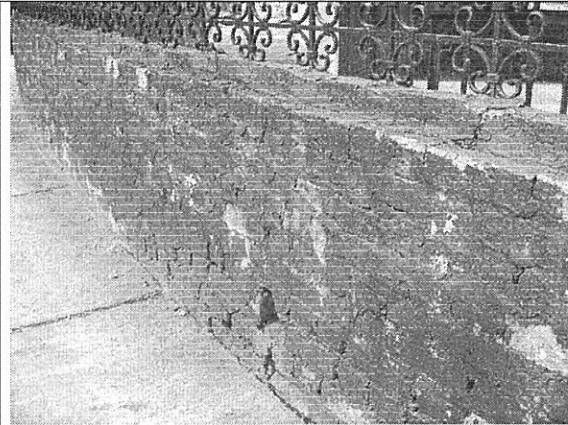
Foto 4. Agrietamientos y Fisuras en el tramo occidental

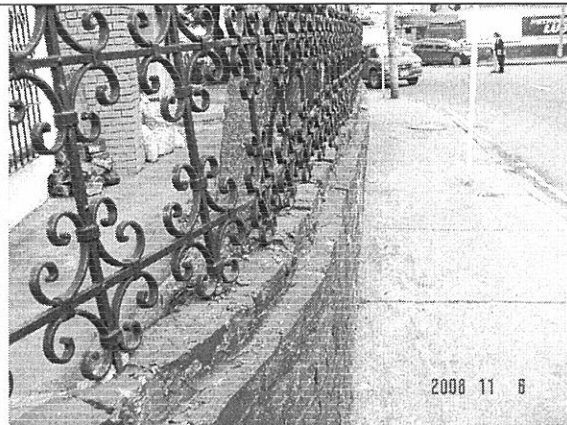
Foto 5. Deformación evidente del muro sobre la Carrera 8

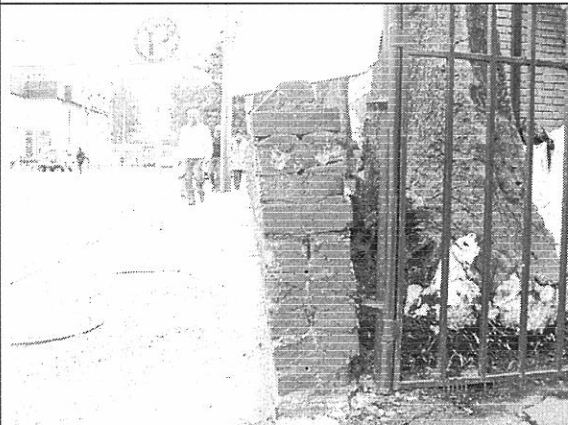
Foto 6. Pérdida de verticalidad excesiva del tramo oriental

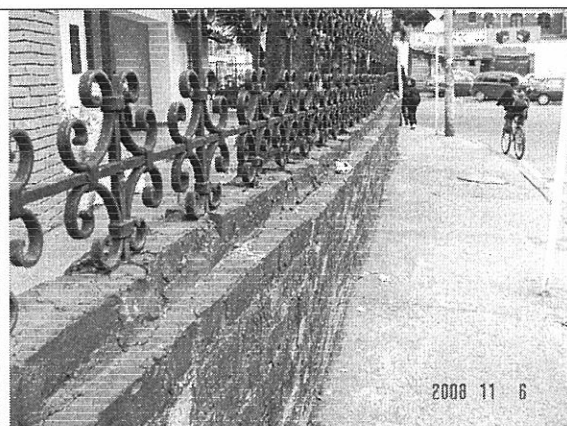
Foto 7. Deformación del muro en el extremo oriental

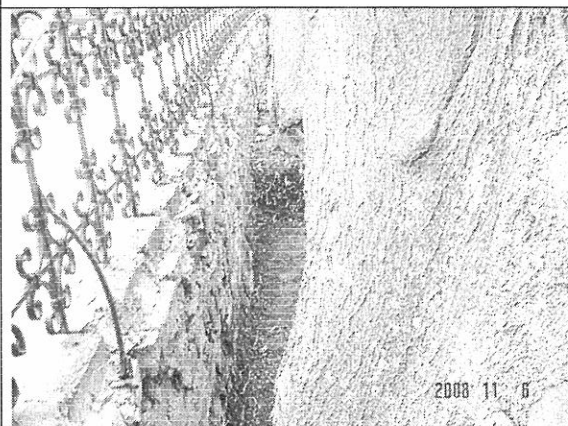
Foto 8. Pérdida de verticalidad, vista interna tramo oriental
