CONCEPTO DE AMENAZA RUINA Nº CAR - 132

LOCALIDAD: (12) Barrios Unidos
UPZ: (21) Los Andes
BARRIO: Rionegro
DIRECCION: Avenida Suba Nº 89 - 49
FECHA DE VISITA: Noviembre 27 de 2004
SOLICITANTE: Inspección 12 A Distrital de Policía
POBLACION BENEFICIADA: Una (1) persona – Una (1) familia
AREA: 120 m² (aproximadamente)

Este concepto corresponde a la visita de inspección para verificar el estado y condiciones del inmueble ubicado en la Avenida Suba Nº 89 – 49, con el fin de establecer si amenaza ruina o no.

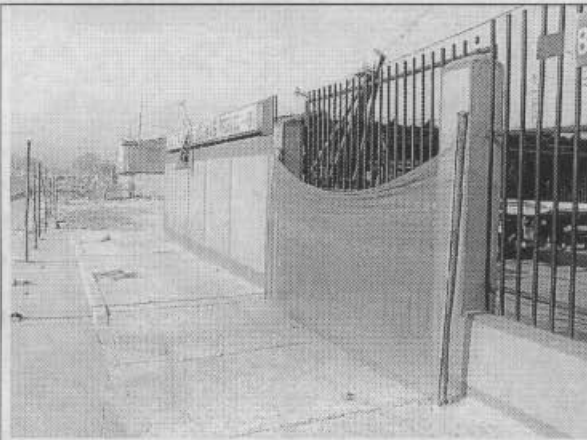
La estructura principal de la edificación en los elementos observables, no presenta externamente daños que evidencien mal comportamiento, solamente hay desprendimiento de algunos elementos de acabados, como se aprecia en las fotografías 1 a 5.

Foto 1. Condiciones de fachada en la edificación al momento de realizar la visita técnica.

- Se recomienda colocar elementos de protección peatonal, ubicados frente al inmueble, hasta tanto sean ejecutadas las obras de infraestructura vial que se desarrollan en el área.

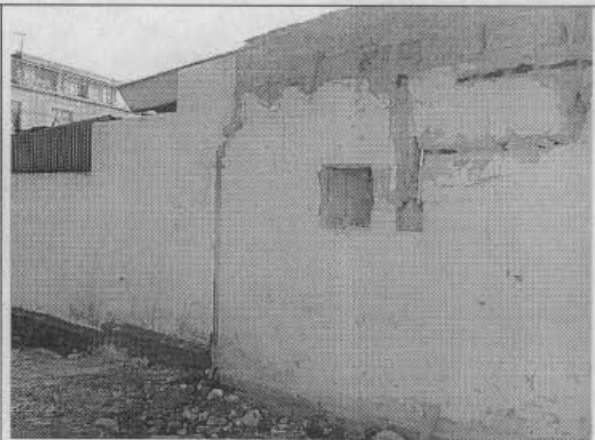
Foto 2. Costado sur del inmueble, evidencias de la demolición del predio vecino.

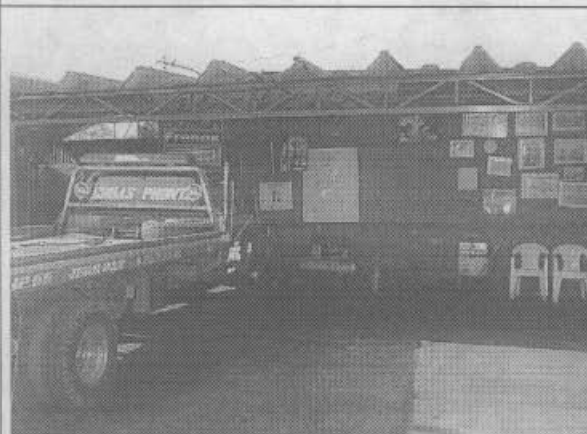
Foto 3. Estado interior del inmueble, aparentemente sin daños estructurales.

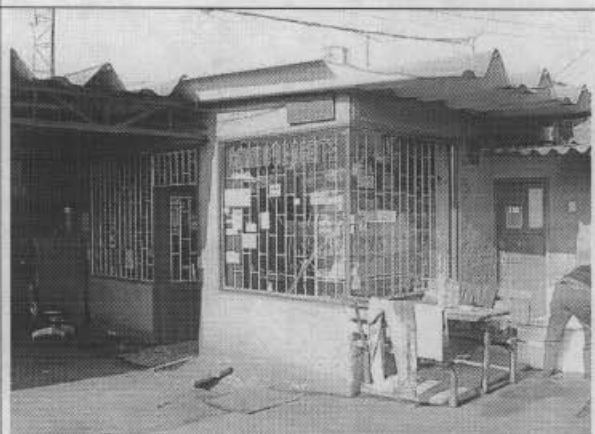
Foto 4. Costado interior sur-occidental del inmueble, sin daños estructurales que evidencien mal comportamiento.

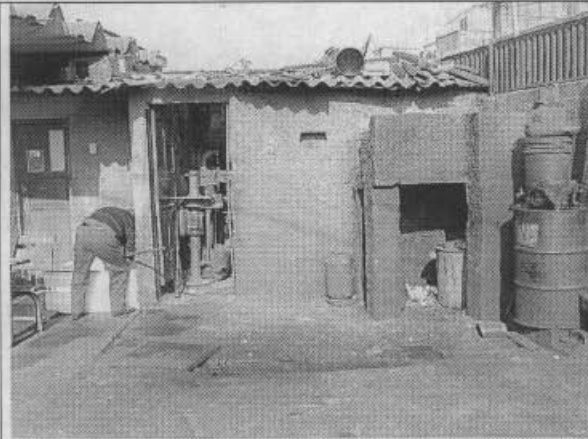
Foto 5. Costado occidental del inmueble, aparentemente sin daños estructurales.
