CONCEPTO TÉCNICO DE AMENAZA RUINA	Código:	GPR-FT-06
		Versión:	02
		Código Documental:

1.1 CONCEPTO DE AMENAZA RUINA N° CAR:	1320
1.2 ÁREA:	Investigación y Desarrollo
1.3 COORDINACIÓN:	Conceptos Técnicos
1.4 REFERENCIA CRUZADA RADICADO FOPAE:	2008ER13882
1.5 RESPUESTA OFICIAL No.	RO-33853

2.1 SOLICITANTE:	ALCALDÍA LOCAL DE BARRIOS UNIDOS
2.2 LOCALIDAD:	12 – BARRIOS UNIDOS
2.3 UPZ:	22 – DOCE DE OCTUBRE
2.4 BARRIO O SECTOR CATASTRAL:	LA LIBERTAD
2.5 DIRECCIÓN:	Calle 78 # 58 - 33 (Muro de Fachada)
2.6 CHIP:	AAA0056WXWF
2.7 FECHA DE VISITA:	Noviembre 13 de 2008
2.8 POBLACIÓN BENEFICIADA:	1 Persona – 1 Familia
2.9 ÁREA (m2):	140

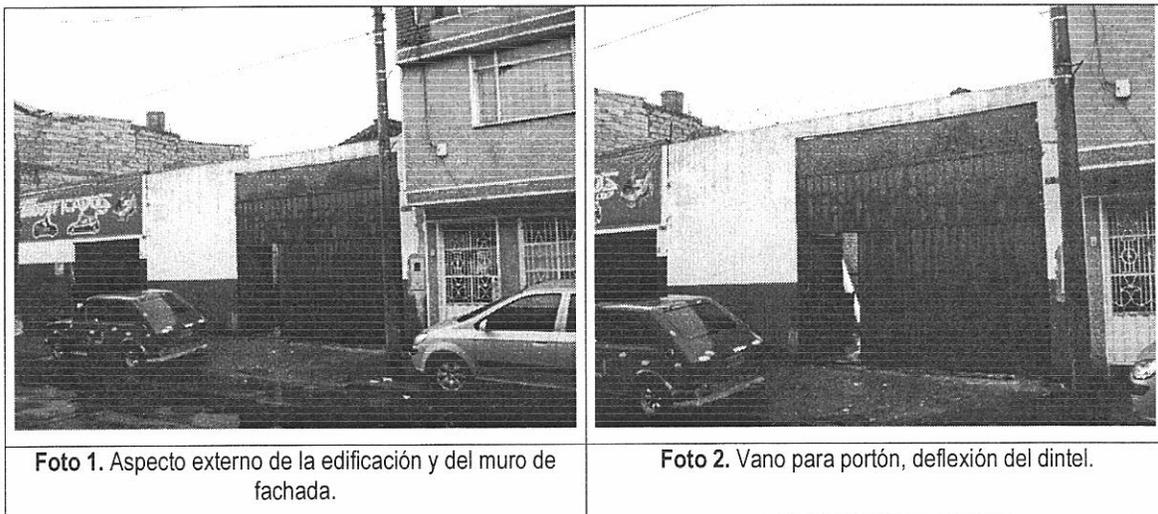
El objeto de la visita técnica es el muro de fachada de una edificación de un piso con frente sobre la Calle 78, el muro está construido en mampostería de bloque hueco de perforación horizontal y mochetas de ladrillo tolete, no tiene elementos de confinamiento; existe una gran vano para el portón de entrada que ocupa más del sesenta por ciento del área, sobre el portón hay un dintel en concreto. El aspecto de la fachada de la edificación se muestra en la foto 1. El área construida del inmueble es de aproximadamente 140 metros cuadrados.

El muro externamente presenta fisuras en el pañete de recubrimiento, se observan algunas grietas en los sitios de apoyo del dintel, asimismo este elemento presenta deflexión notoria y fisuras en el centro de la luz, estos aspectos se pueden ver en las fotos 2 a 5.

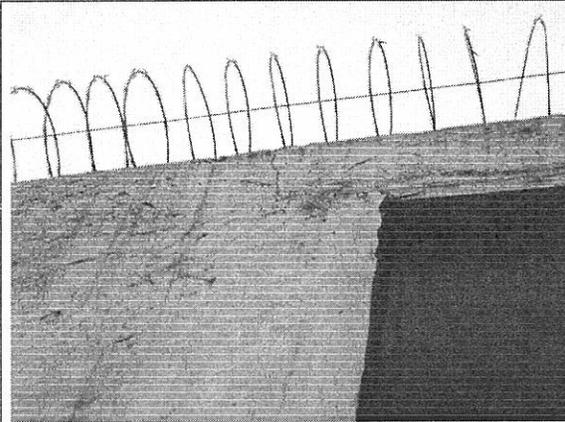
Se considera que en el estado actual, el daño estructural del muro de fachada es moderado y se detectan posibilidades de colapso a mediano plazo bajo cargas habituales de servicio.

Foto 3. Fisuras en los sitios de apoyo del dintel.

- Reparar el muro de fachada, en especial los sitios de apoyo del dintel del portón principal
- Reparar el muro en los sitios que presenta fisuras
- Reemplazar el dintel que conforma el vano del portón de entrada
- Si no se desarrollan las actividades anteriores se debe demoler el muro de fachada

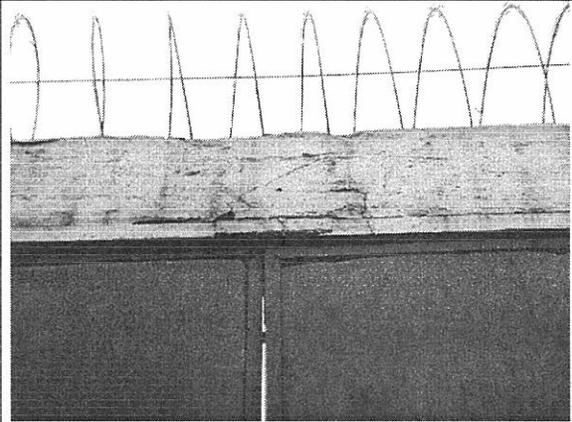
Foto 4. Fisuras en el dintel en el centro de la luz.

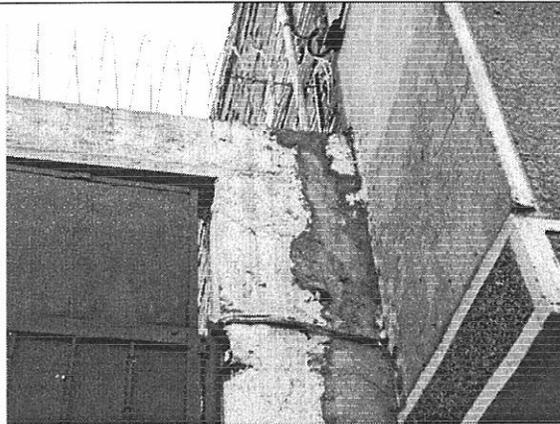
Internamente también son visibles las fisuras y los agrietamientos de los apoyos del dintel, se observa deterioro en los acabados y desprendimientos del pañete. Adicionalmente se observa mala calidad de la construcción. En las fotos 6 a 8 se muestra el estado de la cara interna del muro de fachada.

Foto 5. Fisuras en el apoyo del dintel en la cara interna.

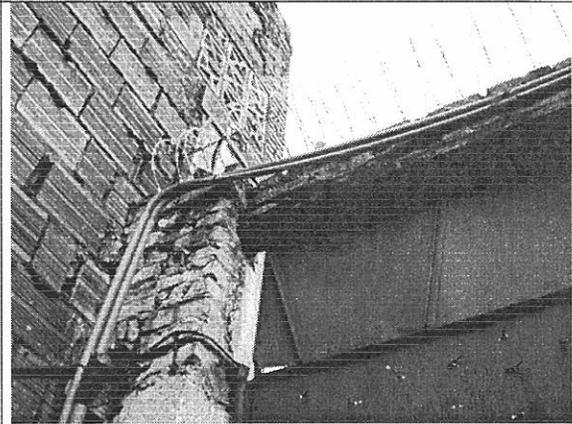
Foto 6. Deterioro de los acabados y la mampostería.

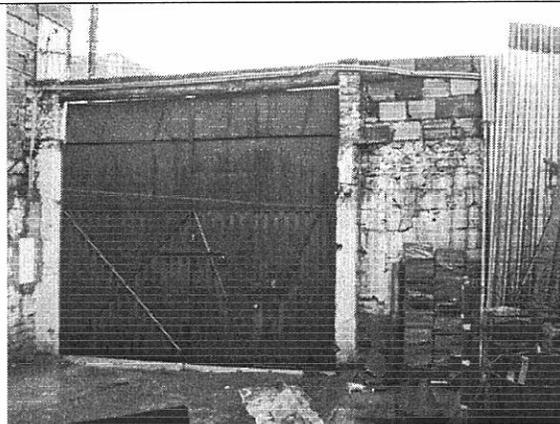
Foto 7. Aspecto interno, mala calidad de la construcción.

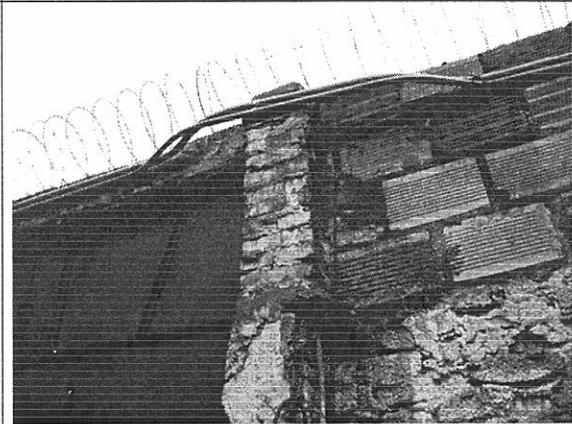
Foto 8. Desprendimiento del pañete de recubrimiento.
