| | <b>CONCEPTO TÉCNICO DE AMENAZA RUINA</b> | Código: | GPR-FT-06 |

| 1.1 CONCEPTO DE AMENAZA RUINA N° CAR: | 1330 |

| 2.5 DIRECCIÓN: | Transversal 16 F # 49 B – 29 Sur |

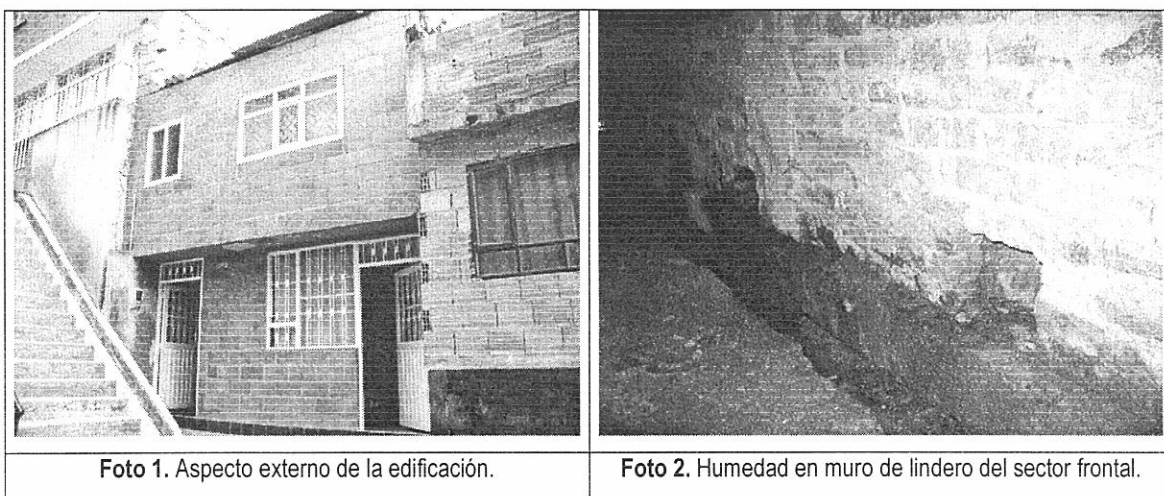
de fibro cemento sobre elementos de madera apoyada en los muros. Los muros de fachada son en mampostería a la vista y de los muros internos algunos han sido pañetados y pintados. El aspecto de la fachada de la edificación se muestra en la foto 1. El área construida es de aproximadamente 150 metros cuadrados.

En los muros de fachada no se detectaron daños, no existen fisuras, agrietamientos o fracturas, tampoco se observa deterioro de las unidades de mampostería, externamente no hay evidencias de mal comportamiento estructural; en la foto 1 se observa el estado de los muros de fachada.

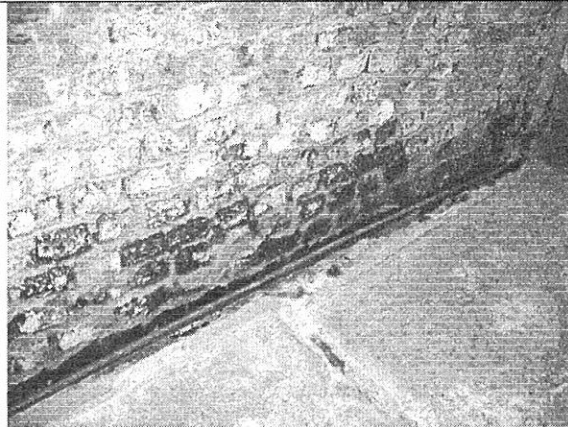
Internamente el muro de lindero del costado sur está deteriorado, tiene fisuras, agrietamientos y deformaciones, adicionalmente presentan afectación por humedad excesiva, el tramo central del muro, entre el sector de un piso y el de dos, es en concreto, en este tramo no se advierten daños sin embargo la calidad de construcción es apenas aceptable, los muros perpendiculares al de lindero del costado sur presentan algunos agrietamientos en la zona de la junta; el estado del muro de lindero del costado sur y de los muros en contacto con él se puede apreciar en las fotos 2 a 9. Es de anotar que este muro sirve como elemento de contención de tierras parcialmente.

Foto 3. Muro de lindero del costado sur con humedad.

- Realizar un estudio técnico que evalúe las condiciones actuales del muro de lindero del costado sur, establezca las causas y aporte las alternativas para su recuperación.
- Reparar el muro de lindero del costado sur de acuerdo con el informe del estudio del punto anterior

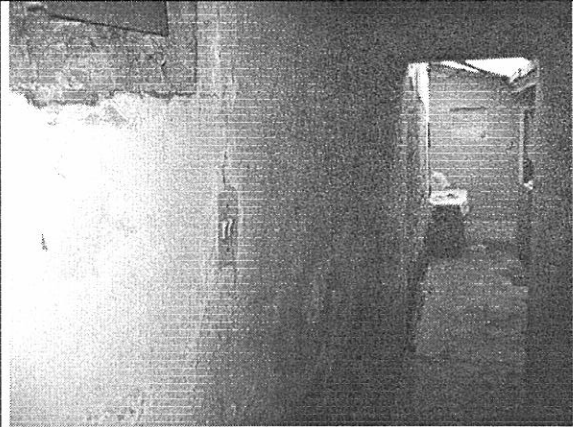
Se considera que en el estado actual, el daño estructural del muro de lindero del costado sur es fuerte y se detectan posibilidades de colapso de este muro a mediano plazo.

Foto 4. Deformación del muro de lindero del costado sur.

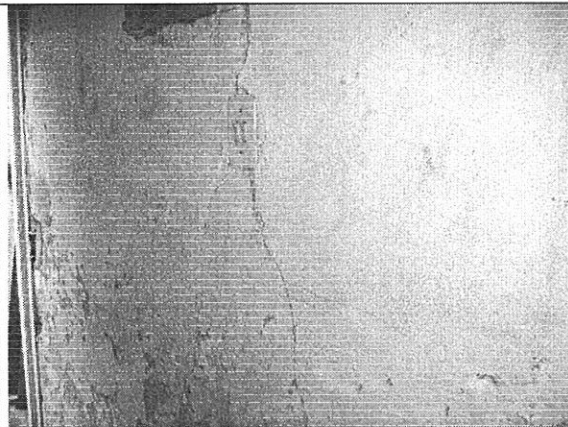
Foto 5. Agrietamientos en muro de lindero del costado sur.

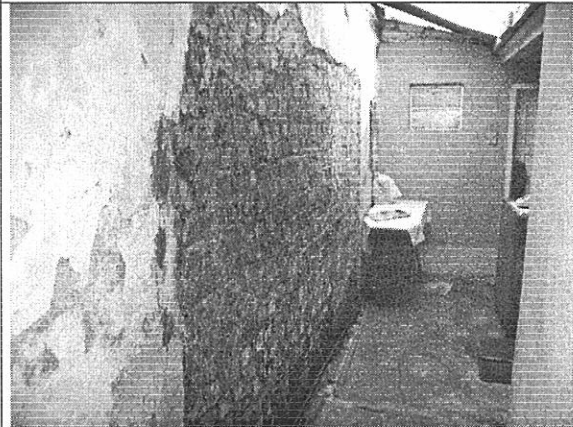
Foto 6. Deterioro en muro de lindero del costado sur.

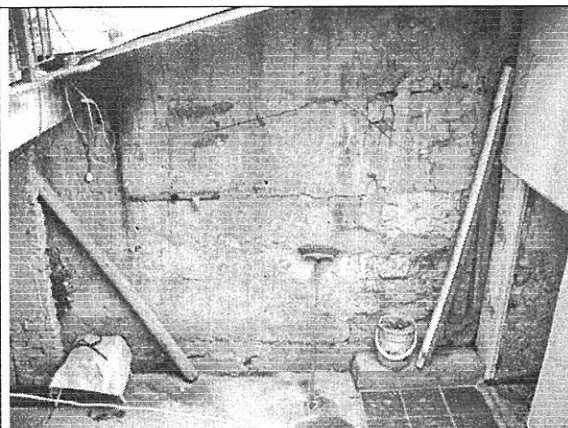
Foto 7. Tramo central del muro de lindero sur.

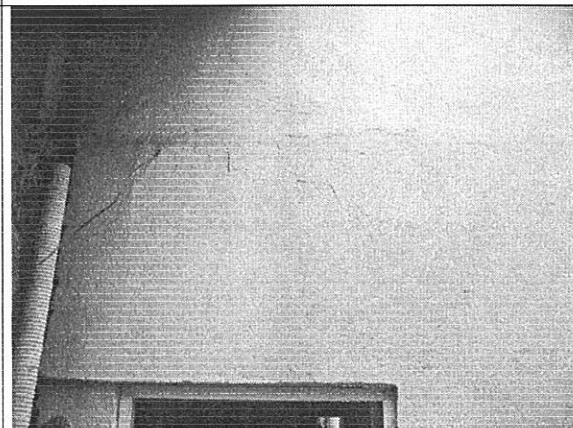
Foto 8. Agrietamiento en muro perpendicular al de lindero.

- Reparar los muros perpendiculares al muro de lindero en los sitios en que presentan fisuras y agrietamientos
- Monitorear el comportamiento del muro de lindero del costado sur hasta que se desarrollen las actividades correctivas
- Proveer medidas de protección para los residentes de la edificación hasta que se realicen las actividades anteriores
- Desarrollar medidas que contrarresten el deterioro de la cubierta del costado posterior y la recuperen
- Establecer un programa de mantenimiento periódico para todos los elementos de la edificación

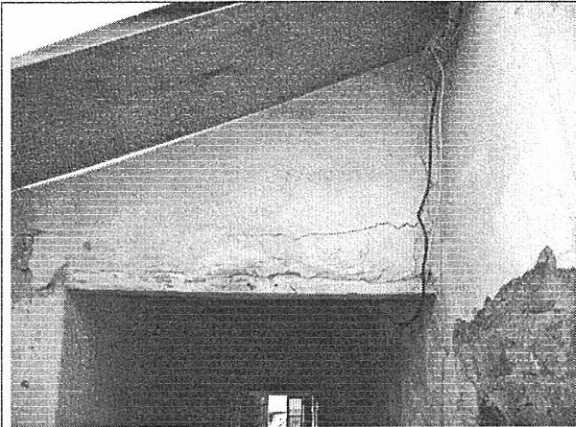
Foto 9. Daños en muros perpendiculares al de lindero.

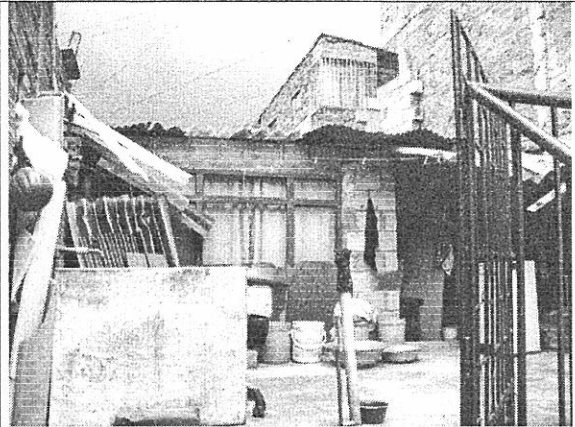
Los muros internos restantes, no presentan afectaciones evidentes o que pongan en peligro la estabilidad de la edificación, como se muestra en las fotos 10 y 11. La cubierta del sector posterior presenta deterioro, sin embargo esta afectación no incide significativamente en la estabilidad general de la edificación, en la foto 12 se observa el estado de este sector de la cubierta.

Foto 10. Muros del segundo piso sin daños.

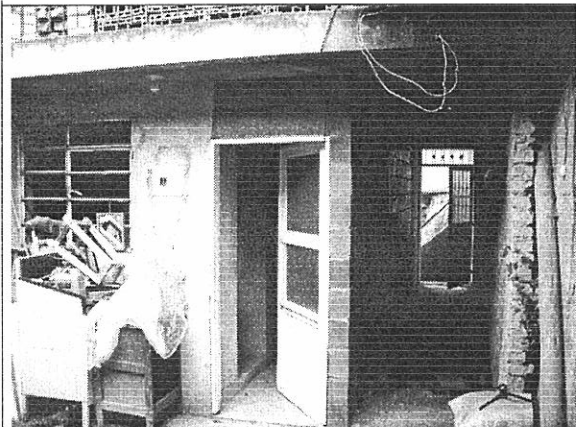
Foto 11. Muros internos del primer piso sin daños.

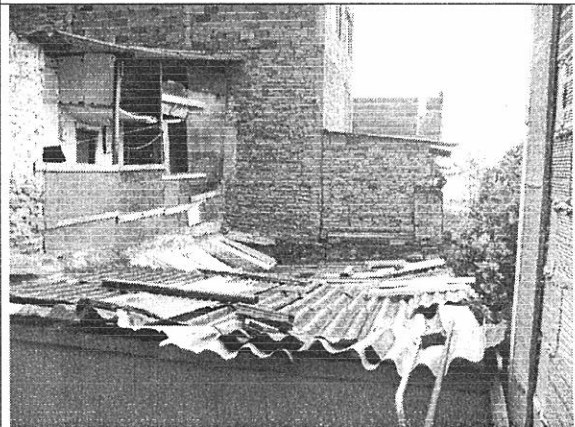
Foto 12. Aspecto de la cubierta del sector posterior.
