CONCEPTO TÉCNICO DE AMENAZA RUINA	Código:	GPR-FT-06
		Versión:	02
		Código Documental:

1.1 CONCEPTO DE AMENAZA RUINA N° CAR:	1343
1.2 ÁREA:	Investigación y Desarrollo
1.3 COORDINACIÓN:	Conceptos Técnicos
1.4 REFERENCIA CRUZADA RADICADO FOPAE:	2008ER14397
1.5 RESPUESTA OFICIAL No.	RO-34111

2.1 SOLICITANTE:	ALCALDÍA LOCAL DE KENNEDY
2.2 LOCALIDAD:	8 – KENNEDY
2.3 UPZ:	46 – CASTILLA
2.4 BARRIO O SECTOR CATASTRAL:	CASTILLA
2.5 DIRECCIÓN:	Carrera 79 D # 7 A - 59 (Mesas en Concreto)
2.6 CHIP:	AAA0081UMLF
2.7 FECHA DE VISITA:	Diciembre 4 de 2008
2.8 POBLACIÓN BENEFICIADA:	1 Persona – 1 Familia
2.9 ÁREA (m2):	10

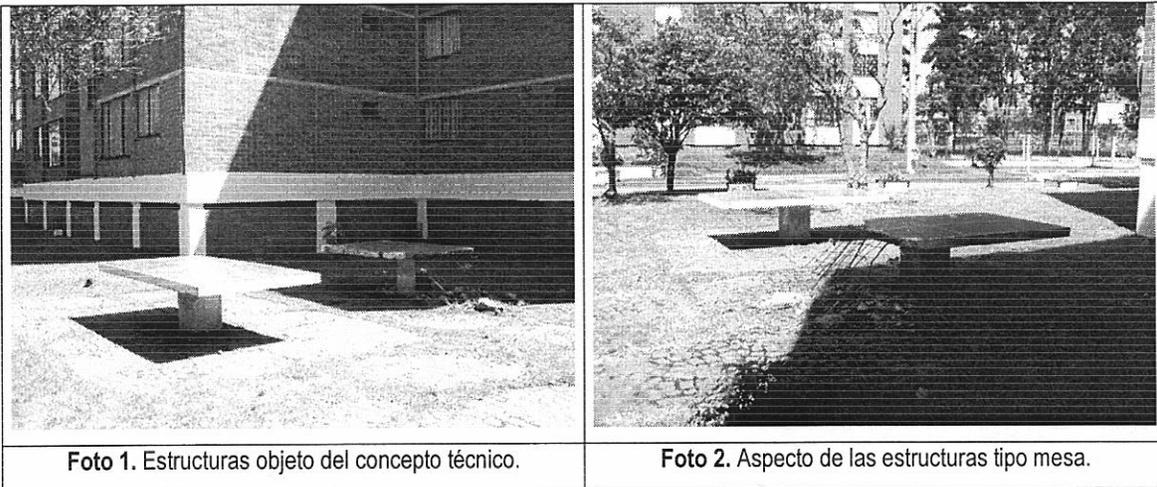
El objeto de la visita técnica son dos estructuras en concreto reforzado en forma de mesa de ping pong que se encuentran construidas en una zona verde en el sector posterior de los edificios de la Agrupación Aranda de Duero. Estas estructuras solamente poseen una columna corta que apoya el tablero en su centro, el área de ambas mesas es de aproximadamente 10 metros cuadrados. En el registro fotográfico se pueden ver las características de estas estructuras.

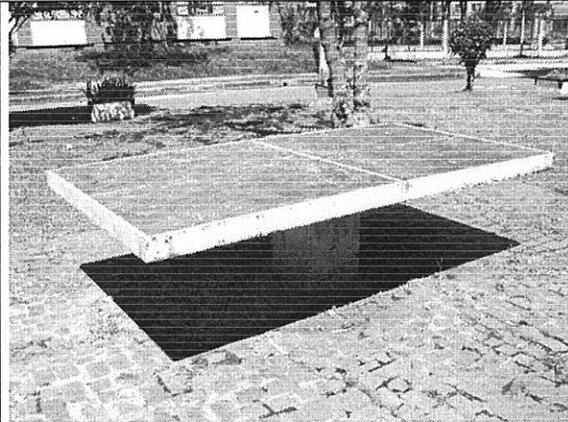
Se considera que el daño que presenta la estructura cercana a los edificios o interna, es fuerte, se detectan posibilidades de colapso de esta estructura a mediano o corto plazo. En cuanto a la estructura externa o más alejada de los edificios, se puede decir que presenta daño leve y no se detectan posibilidades de colapso a corto plazo.

Foto 3. Mesa externa o más lejana a los edificios, se encuentra en buenas condiciones.

- Demoler la estructura tipo mesa que se encuentra más cercana a los edificios y que presenta daño fuerte en el tablero de concreto
- Disponer medidas de protección a transeúntes y residentes hasta que se desarrolle la demolición de la estructura afectada
- Establecer un programa de mantenimiento para todos los demás elementos

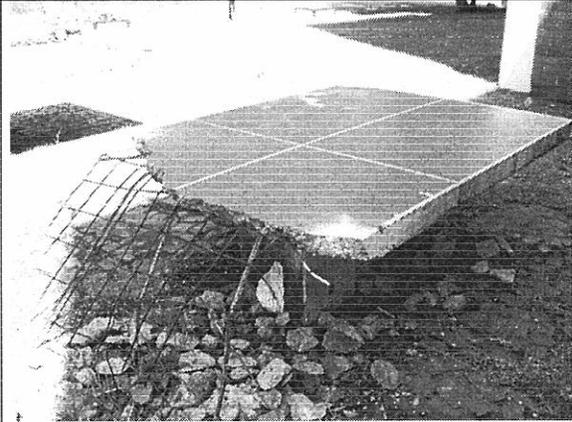
Una de las estructuras, la más externa y alejada de los edificios, se encuentra en buenas condiciones, se detectan algunas fisuras pero no hay indicios de mal comportamiento estructural o de problemas de estabilidad. No sucede lo mismo con la estructura interna o más cercana a los edificios, la cual presenta daños en el tablero donde se evidencia una pérdida de más del treinta por ciento y en el área que aún permanece se detectan fisuras y agrietamientos.

Foto 4. Mesa interna o más cercana a los edificios. Presenta daño fuerte en el tablero de concreto.

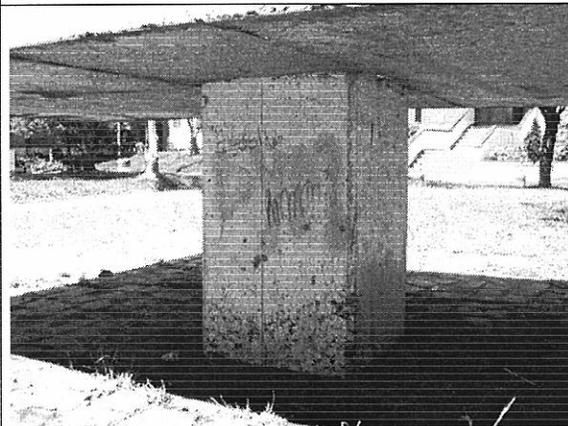
Foto 5. Columna que apoya el tablero en su centro, vista inferior de la mesa en buen estado.

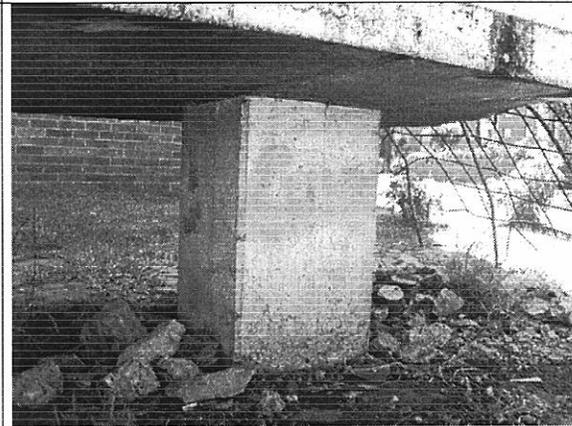
Foto 6. Vista inferior de la mesa afectada por daño fuerte del tablero en concreto.
