CONCEPTO TÉCNICO DE AMENAZA RUINA	Código:	GPR-FT-06
		Versión:	02
		Código Documental:

1.1 CONCEPTO DE AMENAZA RUINA N° CAR:	1347
1.2 ÁREA:	Investigación y Desarrollo
1.3 COORDINACIÓN:	Conceptos Técnicos
1.4 REFERENCIA CRUZADA RADICADO FOPAE:	2008ER16514
1.5 RESPUESTA OFICIAL No.	RO-34051

2.1 SOLICITANTE:	Alcaldía Local de Suba
2.2 LOCALIDAD:	(11) Suba
2.3 UPZ:	(28) El Rincón
2.4 BARRIO O SECTOR CATASTRAL:	Potrerrillo
2.5 DIRECCIÓN:	Calle 136 No. 101 A – 03
2.6 CHIP:	AAA0136OCHY
2.7 FECHA DE VISITA:	Enero 7 de 2009
2.8 POBLACIÓN BENEFICIADA:	Una Persona – Una Familia
2.9 ÁREA (m2):	200 m ² (Aproximadamente)

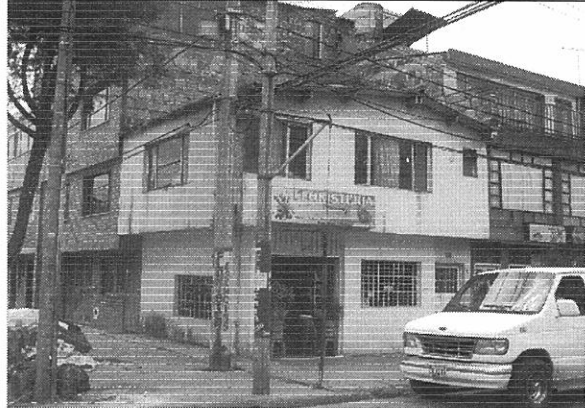
El inmueble objeto de la visita técnica es una construcción esquinera de dos pisos cuya estructura principal son pórticos de concreto reforzado, el entrepiso es una placa maciza de concreto con vigas descolgadas; la cubierta es en teja de fibro cemento sobre un entramado de madera. Los muros de fachada e internos son en bloque de arcilla, se encuentran pañetados y pintados. El aspecto general del inmueble se puede apreciar en la fotografía 1. El área construida es de aproximadamente 200 metros cuadrados.

Foto 1. Vista general del inmueble

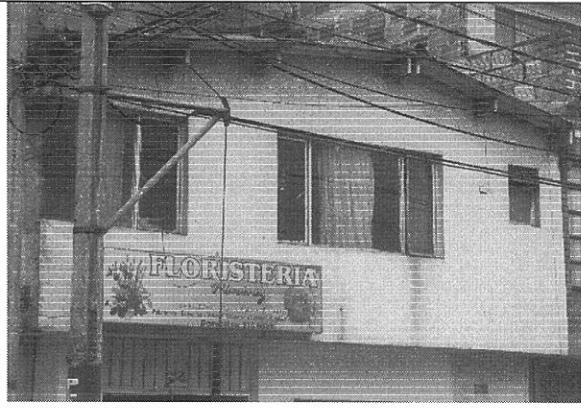
Los muros de fachada de la edificación están en buen estado, no se observan fisuras ni agrietamientos en las unidades de mampostería que la conforman, en general los acabados se encuentran en buenas condiciones, el estado de la fachada de la edificación se puede apreciar en las fotografías 1 a 3 del registro fotográfico. En la fotografía 4 se pueden ver las tejas de cubierta, no se observan daños ni deterioro en las mismas.

Foto 2. Muro de fachada costado norte en buen estado

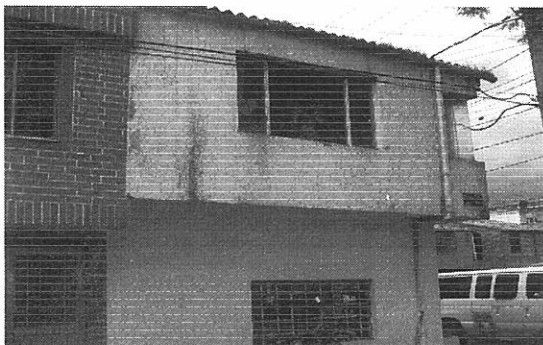
Foto 3. Fachada costado oriental en buenas condiciones

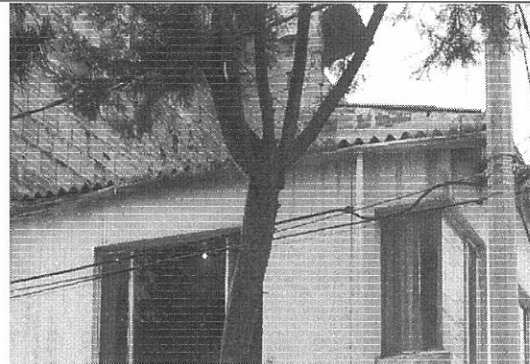
Foto 4. Cubierta en buen estado

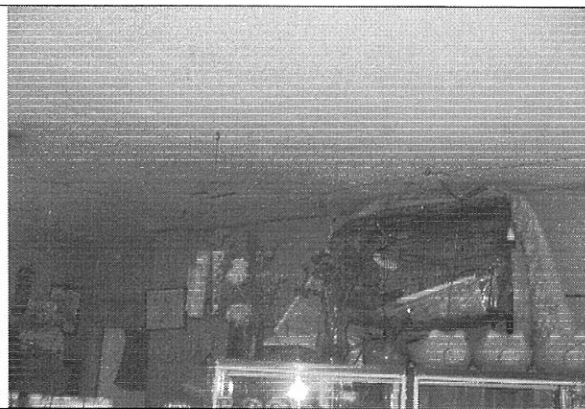
Los muros internos del primer piso están en buenas condiciones, no se detectan fisuras ni agrietamientos, no se identifican daños en los acabados, como se ve en la fotografía 5. La placa de entrepiso no presenta deflexiones, no hay fisuras ni deterioro en los acabados, como se ilustra en la fotografía 6. Las columnas y vigas descolgadas que se encuentran en el primer nivel se observan en buen estado.

Foto 5. Muros del primer piso en buen estado

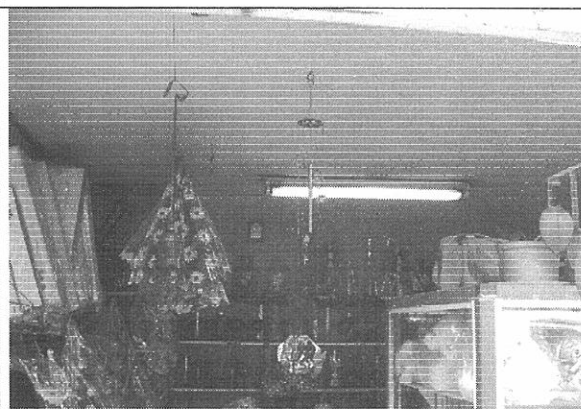
Foto 6. Placa de entrepiso en buenas condiciones
