<b>CONCEPTO TÉCNICO DE AMENAZA RUINA</b>	Código:	GPR-FT-06
		Versión:	02
		Código Documental:

1.1 CONCEPTO DE AMENAZA RUINA N° CAR:	1349
1.2 ÁREA:	Investigación y Desarrollo
1.3 COORDINACIÓN:	Conceptos Técnicos
1.4 REFERENCIA CRUZADA RADICADO FOPAE:	2008ER14668
1.5 RESPUESTA OFICIAL No.	RO-34146

2.1 SOLICITANTE:	INSPECCIÓN 5 A DISTRITAL DE POLICÍA
2.2 LOCALIDAD:	5 – USME
2.3 UPZ:	58 – COMUNEROS
2.4 BARRIO O SECTOR CATASTRAL:	VILLA ISRAEL
2.5 DIRECCIÓN:	Carrera 2 Este # 109 – 05 Sur
2.6 CHIP:	AAA0145MCNN
2.7 FECHA DE VISITA:	Diciembre 4 de 2008
2.8 POBLACIÓN BENEFICIADA:	4 Personas – 1 Familia
2.9 ÁREA (m2):	200

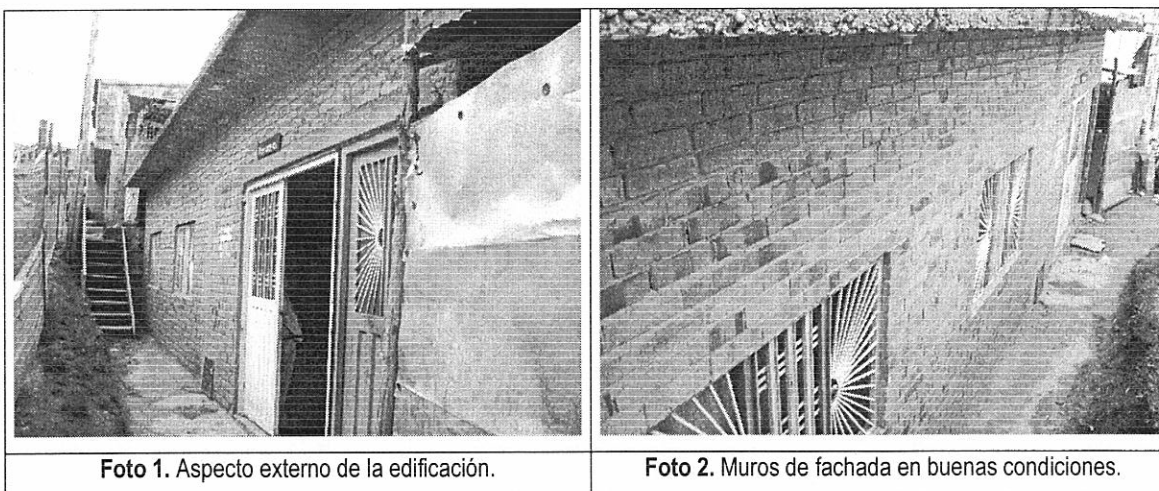
cubierta es una placa maciza de concreto reforzado. Los muros de fachada son en mampostería a la vista así como los muros internos. El aspecto de la fachada de la edificación se muestra en la foto 1. El área construida es de aproximadamente 200 metros cuadrados.

En los muros de fachada no se detectaron daños, no existen fisuras, agrietamientos o fracturas, tampoco se observa deterioro de las unidades de mampostería, externamente no hay evidencias de mal comportamiento estructural; en las fotos 1 y 2 se observa el estado de los muros de fachada.

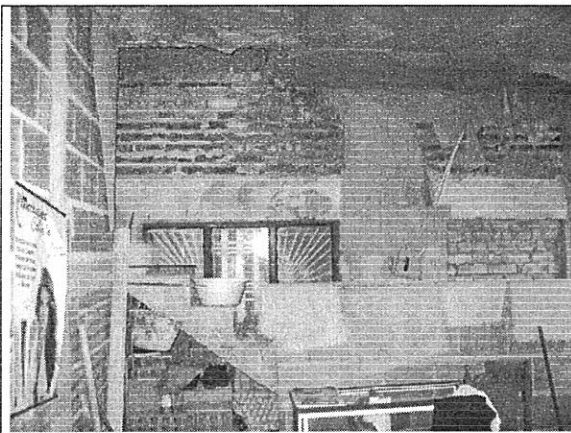
**Foto 3.** Aspecto interno de la edificación, no se detectaron daños.

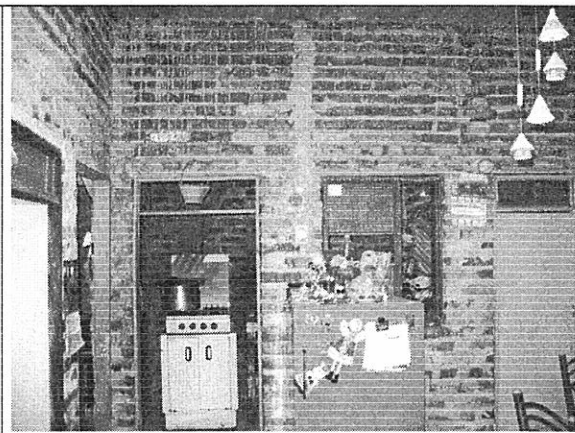
**Foto 4.** Elementos internos sin daño visible, no se detecta inestabilidad.

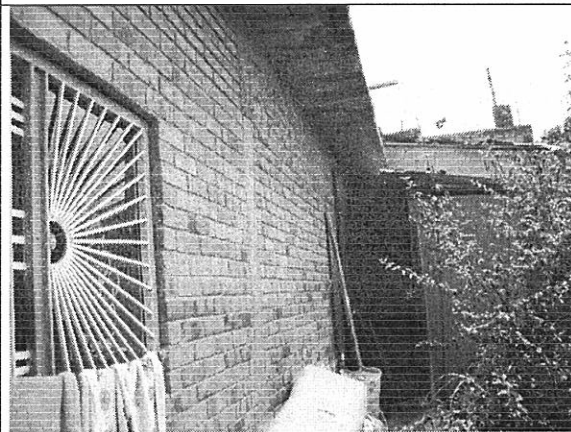
**Foto 5.** Muros posteriores sin daños, no existen afectaciones considerables.

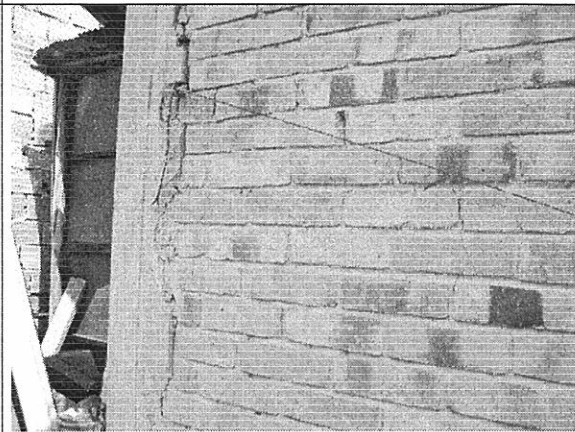
Internamente los muros no presentan afectaciones evidentes o que pongan en peligro la estabilidad de la edificación, solamente se detectó una fisura en el muro posterior, pero no es un fenómeno generalizado de los muros posteriores, en este mismo sector se detectó que la junta entre una columna de concreto y el muro tiene más de un milímetro de separación, sin embargo estas afectaciones no inciden significativamente en la estabilidad general de la edificación. La placa de cubierta esta en buenas condiciones, no presenta deflexiones, agrietamientos u otras afectaciones. Las condiciones internas y del sector posterior de la edificación se ilustran en las fotos 3 a 6. Es de aclarar que en los predios vecinos, en el pasado se han presentado problemas por estabilidad geotécnica del terreno.

**Foto 6.** Fisura en muro posterior y leve separación en la junta columna-muro.

- Reparar el muro posterior que presenta fisuras
- Monitorear el comportamiento del sector posterior de la edificación para detectar oportunamente afectaciones por falta de estabilidad del terreno
- Establecer un programa de mantenimiento periódico para todos los elementos de la edificación
