CONCEPTO TÉCNICO DE AMENAZA RUINA	Código:	GPR-FT-06
		Versión:	02
		Código Documental:

1.1 CONCEPTO DE AMENAZA RUINA N° CAR:	1350
1.2 ÁREA:	Investigación y Desarrollo
1.3 COORDINACIÓN:	Conceptos Técnicos
1.4 REFERENCIA CRUZADA RADICADO FOPAE:	2008ER14668
1.5 RESPUESTA OFICIAL No.	RO-34146

2.1 SOLICITANTE:	INSPECCIÓN 5 A DISTRITAL DE POLICÍA
2.2 LOCALIDAD:	5 – USME
2.3 UPZ:	58 – COMUNEROS
2.4 BARRIO O SECTOR CATASTRAL:	VILLA ISRAEL
2.5 DIRECCIÓN:	Carrera 2 Este # 110 – 03 Sur
2.6 CHIP:	AAA0145MCPP
2.7 FECHA DE VISITA:	Diciembre 4 de 2008
2.8 POBLACIÓN BENEFICIADA:	5 Personas – 1 Familia
2.9 ÁREA (m2):	150

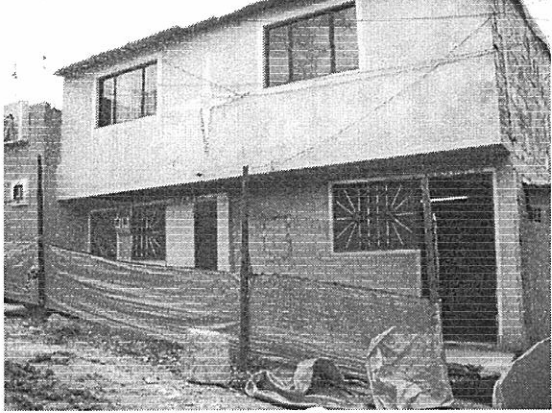
En los muros de fachada no se detectaron daños, no existen fisuras, agrietamientos o fracturas, tampoco se observa deterioro de las unidades de mampostería, externamente no hay evidencias de mal comportamiento estructural; en la foto 1 se observa el estado de los muros de fachada.

Foto 1. Aspecto externo de la edificación.	Foto 2. Muros internos en buenas condiciones.

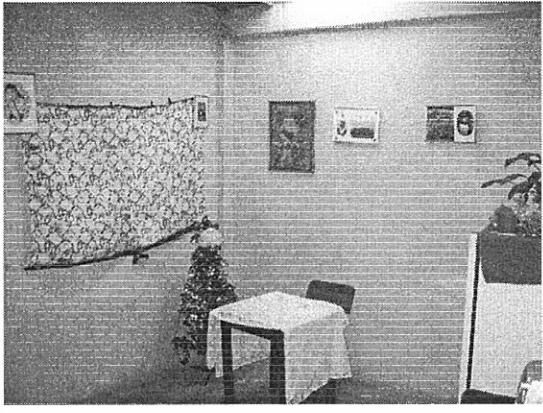
Internamente los muros no presentan afectaciones evidentes o que sean indicios de inestabilidad de la edificación, se detectaron algunas fisuras en el muro posterior, en este mismo sector se observa que se ha construido una estructura a nivel de cimentación para contrarrestar el fenómeno de fisuración de los muros del sector posterior, que en un principio fue atribuido a problemas de estabilidad del terreno y asentamientos diferenciales, al momento se observa que la solución adoptada funciona adecuadamente y es estable. La placa de entrepiso se encuentra en buenas condiciones, no presenta deflexiones, agrietamientos u otras afectaciones. La cubierta no presenta daños estructurales o funcionales evidentes. Las condiciones internas y del sector posterior de la edificación se ilustran en las fotos 2 a 6.

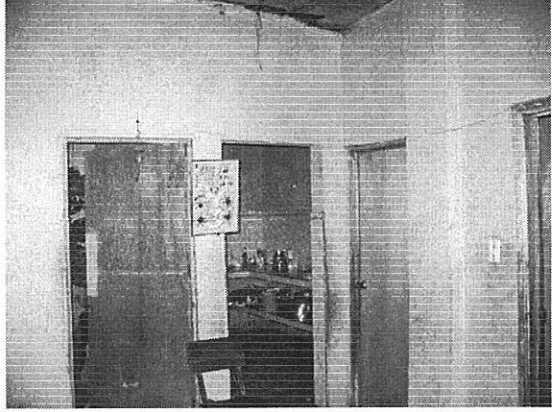
Foto 3. Interior de la edificación, no se detectaron daños.	Foto 4. Muro posterior con fisuras.

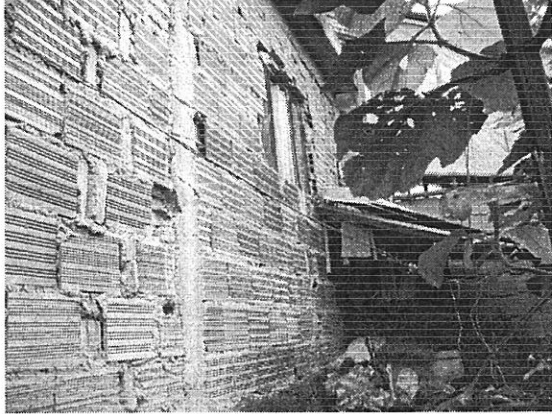
Foto 5. Cara externa del muro posterior.	Foto 6. Estructura de solución al fenómeno de fisuración.
