<b>ALCALDÍA MAYOR DE BOGOTÁ D.C.</b> Fondo Prevención y Atención Emergencias	<b>CONCEPTO TÉCNICO DE AMENAZA RUINA</b>	Código:	GPR-FT-06
		Versión:	02
		Código Documental:

1.1 CONCEPTO DE AMENAZA RUINA N° CAR:	1351
1.2 ÁREA:	Investigación y Desarrollo
1.3 COORDINACIÓN:	Conceptos Técnicos
1.4 REFERENCIA CRUZADA RADICADO FOPAE:	2008ER14668
1.5 RESPUESTA OFICIAL No.	RO-34146

2.1 SOLICITANTE:	INSPECCIÓN 5 A DISTRITAL DE POLICÍA
2.2 LOCALIDAD:	5 – USME
2.3 UPZ:	58 – COMUNEROS
2.4 BARRIO O SECTOR CATASTRAL:	VILLA ISRAEL
2.5 DIRECCIÓN:	Carrera 2 Este # 109 – 11 Sur (Sobre la Transversal 1 A Bis A Este)
2.6 CHIP:	AAA0145MCOE
2.7 FECHA DE VISITA:	Diciembre 4 de 2008
2.8 POBLACIÓN BENEFICIADA:	1 Persona – 1 Familia
2.9 ÁREA (m2):	100

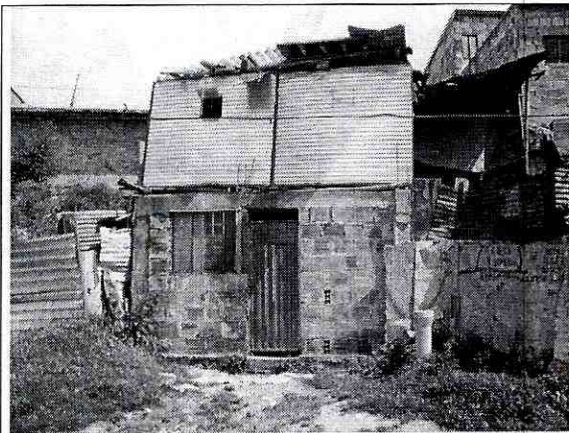
En los muros de fachada no se detectaron daños, no existen fisuras, agrietamientos o fracturas, tampoco se observa deterioro de las unidades de mampostería. El cerramiento en lámina externo del primer piso se ve desalineado pero estable, las láminas del segundo piso se observa en mejores condiciones y no se detectan indicios de inestabilidad estructural; en las fotos 1 a 3 se observa el estado de la fachada y del sector frontal.

Foto 1. Aspecto externo de la edificación.

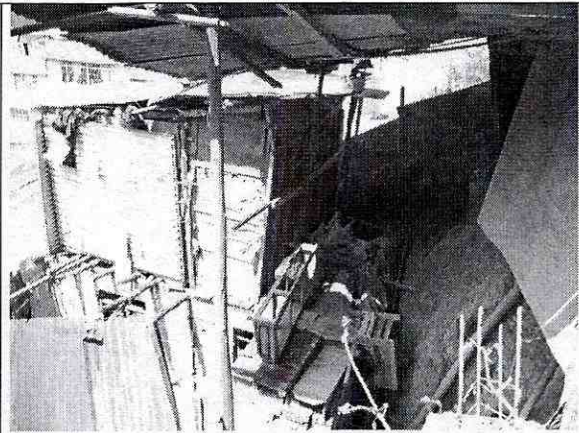
Foto 2. Aspecto del cerramiento del segundo nivel.

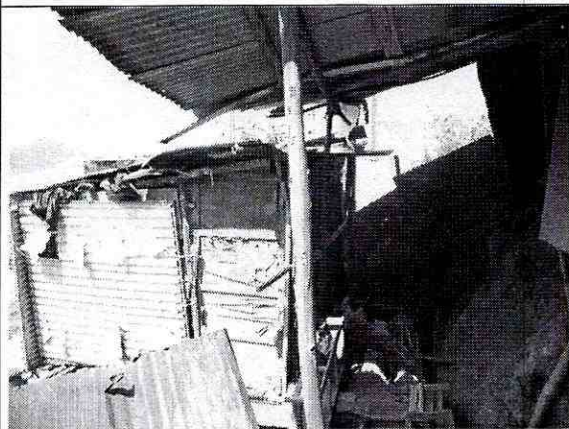
Foto 3. Láminas metálicas y madera del cerramiento del segundo nivel

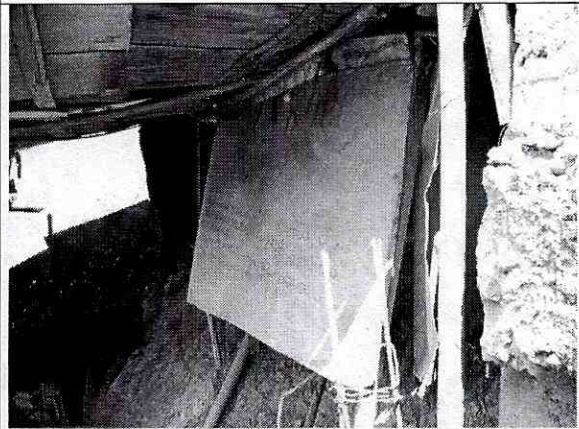
El cobertizo del sector posterior se encuentra en malas condiciones, no existe un amarre adecuado entre las láminas y los elementos de madera, carece de alineamiento tanto horizontal como vertical, se detectan deformaciones, deflexiones y daños en algunos elementos de la estructura de soporte. Adicionalmente se observa que existe un talud de corte de altura considerable sin ningún elemento de contención para proveer estabilidad. Las condiciones del sector posterior de la edificación se ilustran en las fotos 4 a 6.

Se considera que en el estado actual, el daño estructural de la edificación es fuerte en el sector posterior y se detectan posibilidades de colapso a mediano o corto plazo.

Foto 4. Deflexiones excesivas de los elementos del cobertizo del sector posterior.

- Desmontar el cobertizo del sector posterior
- Desarrollar las recomendaciones dadas en el Diagnóstico Técnico DI-2536, en especial lo referente a la construcción de elementos de contención

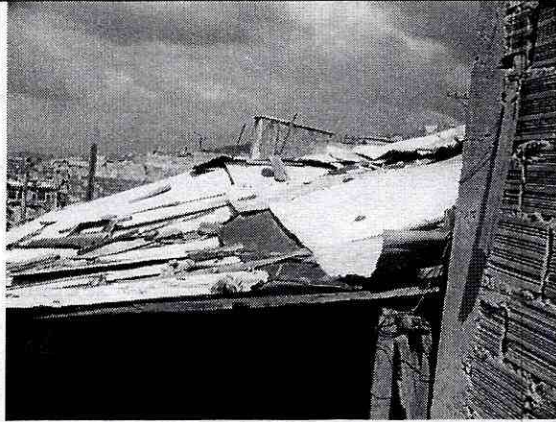
Foto 5. Falta de amarre adecuado de las tejas.

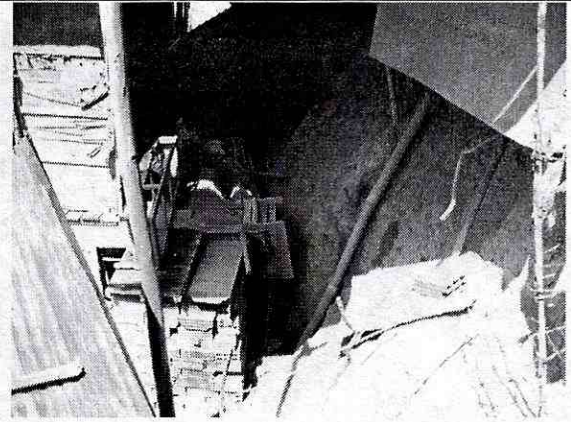
mencionó en el DI-2062, las causas del proceso de inestabilidad son la ausencia de una estructura de contención y deficiencias en el manejo de las aguas lluvias, así como por excavaciones realizadas en el talud (según información de los habitantes de los predios afectados)". En el ítem de recomendaciones se lee: Las siguientes recomendaciones deben llevarse a cabo por los propietarios de los predios en el corto plazo, teniendo en cuenta las condiciones descritas anteriormente. -Manejar las aguas lluvias provenientes de la cubierta de la vivienda con nomenclatura Carrera 2 Este No. 109 – 11 Sur de propiedad de la señora Blacina Cruz. -Con el apoyo de personal idóneo adelantar la construcción de obras de contención y manejo de aguas en el talud que garanticen su estabilidad y la seguridad de las tres viviendas. -Realizar un monitoreo constante del talud y de las viviendas aledañas a éste e informar a esta entidad si se presentan cambios importantes en las condiciones de éstos.

Foto 6. Talud de corte sin elementos de contención.
