<b>CONCEPTO TÉCNICO DE AMENAZA RUINA</b>	Código:	GPR-FT-06
		Versión:	02
		Código Documental:

1.1 CONCEPTO DE AMENAZA RUINA N° CAR:	1358
1.2 ÁREA:	Investigación y Desarrollo
1.3 COORDINACIÓN:	Conceptos Técnicos
1.4 REFERENCIA CRUZADA RADICADO FOPAE:	2008ER14969
1.5 RESPUESTA OFICIAL No.	RO-34208

2.1 SOLICITANTE:	Inspección Catorce A Distrital de Policía
2.2 LOCALIDAD:	(14) Los Mártires
2.3 UPZ:	(102) La Sabana
2.4 BARRIO O SECTOR CATASTRAL:	La Sabana
2.5 DIRECCIÓN:	Carrera 22 No. 12 – 49
2.6 CHIP:	AAA0034HSZM
2.7 FECHA DE VISITA:	Enero 20 de 2009
2.8 POBLACIÓN BENEFICIADA:	Una Persona – Una Familia
2.9 ÁREA (m2):	2000 m <sup>2</sup> (Aproximadamente)

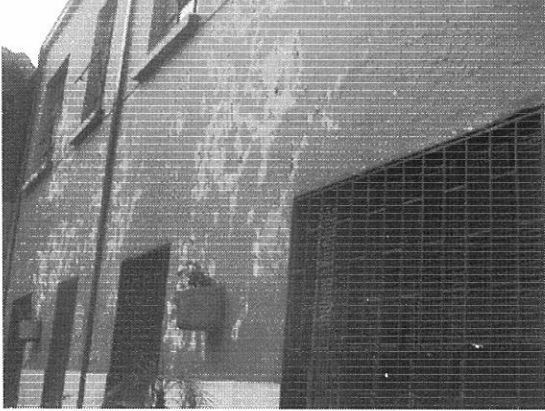
Los muros perimetrales de la edificación principal de tres pisos se encuentran deteriorados, se observan fisuras en la mayor parte de ellos, se presenta humedad excesiva y desprendimientos de acabados, como se puede apreciar en las fotografías 1 y 2. En los machones en mampostería que se encuentra en la zona cercana a la puerta principal de ingreso a la edificación, los cuales sostienen el entrespacio del segundo nivel, se evidencia deterioro, al igual que en los muros de los pasillos cercanos a esta zona, se pueden observar desprendimientos de acabados y daños en las unidades de mampostería, como se ve en la fotografía 3. Los muros restantes del primer piso presentan deterioro general, se detectan fisuras en la mayoría de ellos y deterioro avanzado en los acabados, hay humedad excesiva, como se aprecia en la fotografía 4.

Foto 1. Muros perimetrales de la edificación principal deteriorados	Foto 2. Humedad en muros de fachada interna

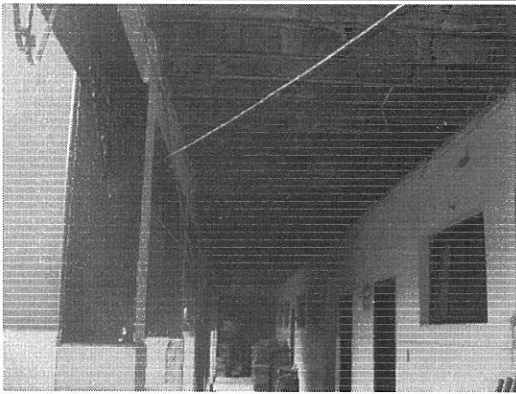
Foto 3. Machones en mampostería y muros de pasillos deteriorados	Foto 4. Humedad y deterioro en muros de primer piso

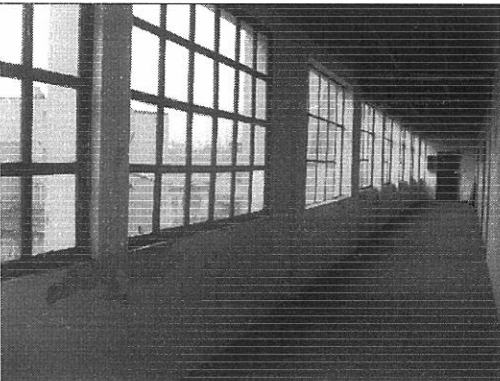
Los muros de pasillos del segundo piso se encuentran en condiciones regulares, hay humedad, fisuras y desprendimientos de acabados, como se ilustra en la fotografía 5, en los muros del costado sur de este nivel, cercanos al punto fijo de este sector, se detectaron agrietamientos, hay humedad excesiva y daño en las unidades de mampostería, como se ve en las fotografías 6 y 7 del registro fotográfico. En los muros del tercer piso igualmente se presenta deterioro, hay humedad y desprendimientos de acabados, como se puede observar en la fotografía 8.

Foto 5. Muros de pasillos de segundo piso en condiciones regulares	Foto 6. Agrietamiento y humedad en muros del segundo piso

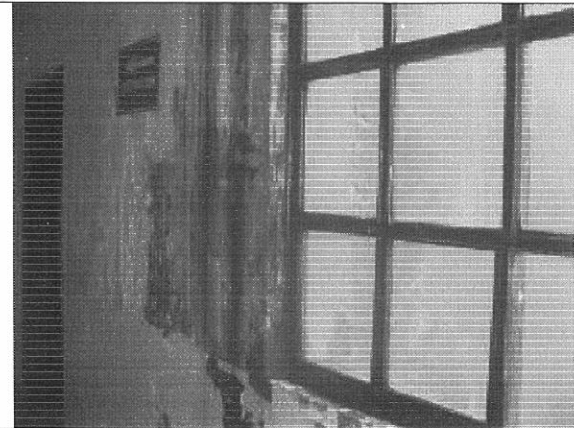
Foto 7. Humedad y fisuras en muros del segundo piso costado sur

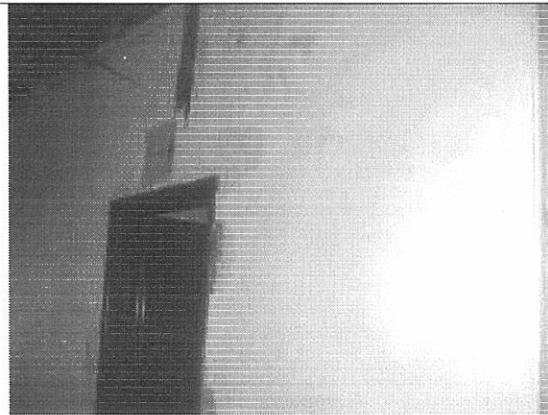
Foto 8. Muros del tercer nivel deteriorados

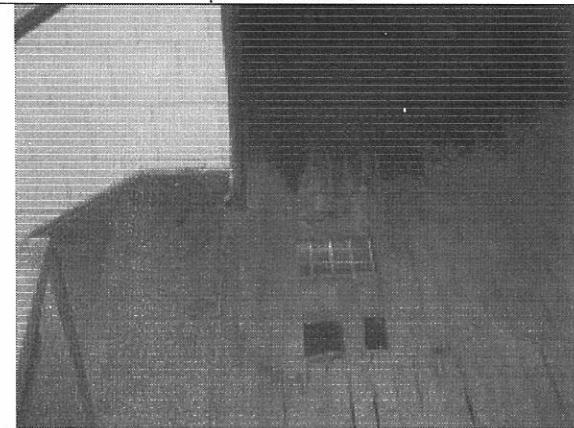
El alistado en madera de la parte superior de los entrespacios se encuentra en malas condiciones, hay elementos en mal estado, se detectan zona en la cuales estos elementos no se encuentran adecuadamente fijados a los elementos principales que los soportan, se observan zonas donde se han presentado desprendimientos parciales, como se ve en la fotografía 9.

Foto 9. Alistado en madera de entrepiso en mal estado

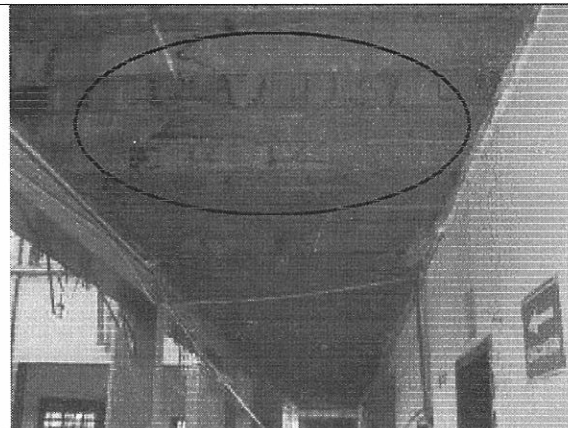
En general los entrespacios en madera de la edificación se encuentran mal estado, los elementos principales están deteriorados, se evidencian daños y pérdida de sección en los mismos, algunos elementos no presentan apoyo adecuado en los muros, las condiciones generales de los entrespacios se pueden apreciar en las fotografías 10 y 11. En la fotografía 12 se pueden ver los daños que presentan las vigas en concreto que soportan el entrespacio en madera del segundo nivel.

Foto 10. Elementos principales del entrepiso en madera en mal estado

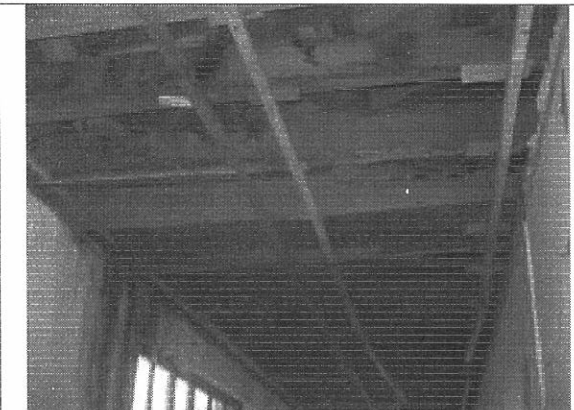
Foto 11. Elementos de madera del entrepiso del segundo nivel en malas condiciones

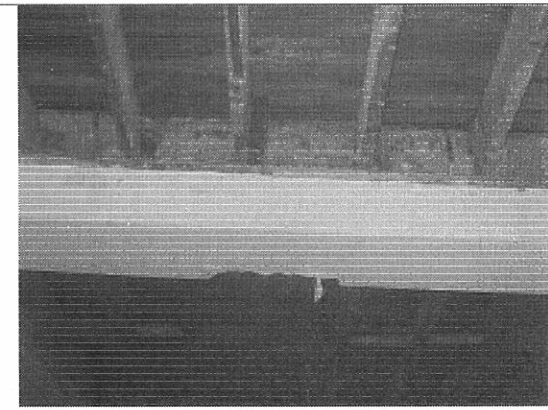
Foto 12 Deterioro en viga en concreto que soporta entrepiso del segundo nivel
