| | CONCEPTO TÉCNICO DE AMENAZA RUINA | Código: | GPR-FT-06 |

| 1.1 CONCEPTO DE AMENAZA RUINA N° CAR: | 1359 |

| 2.5 DIRECCIÓN: | Calle 24 No. 4 – 13 |

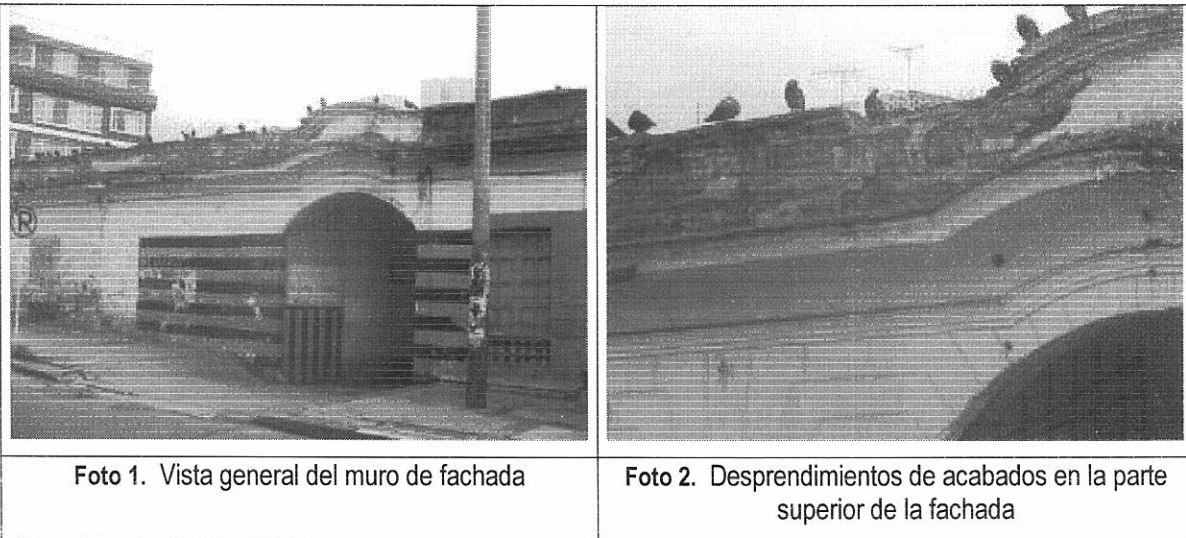
es en teja de lámina metálica combinada con teja de fibro cemento. En el área restante del predio no hay construcción; los muros de cerramiento son en adobe combinados con mampostería de arcilla, no poseen elementos de confinamiento. El aspecto general de la fachada del inmueble se puede apreciar en la fotografía 1. El área del predio es de aproximadamente 600 metros cuadrados.

En los muros de cerramiento no se presentan agrietamientos ni fisuras, no se evidencia pérdida de verticalidad, sin embargo se presenta deterioro en los acabados, se observan desprendimientos de los mismos en la parte superior del muro, este deterioro en los acabados no afecta la estabilidad de los mismo, las condiciones de los muros de cerramiento se pueden apreciar en las fotografías 1 y 2.

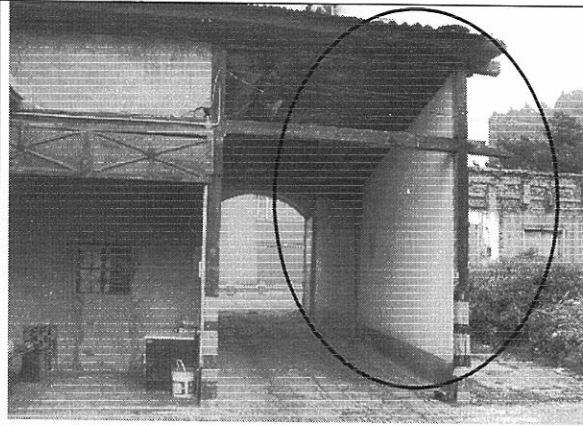
En la construcción del extremo nor occidental se detectó daño en el muro oriental, se observan agrietamientos con aberturas apreciables, se presentan fisuras y grietas en la parte superior, las condiciones de este muro se pueden ver en las fotografías 3 a 5; en la fotografía 6 se observa el desprendimiento de las unidades de mampostería de la parte superior del muro.

Foto 3. Construcción en el extremo nor occidental del predio, muro extremo en mal estado

- Retirar la cubierta y cielo raso del sector oriental de la construcción que se encuentra en el extremo nor occidental del predio
- Demoler el muro del sector oriental de la construcción que se encuentra en el extremo nor occidental del predio
- Restringir el uso de este sector hasta que se desarrollen las actividades anteriores
- Reparar los acabados de los muros de cerramiento que presentan deterioro y desprendimientos
- Proveer medidas de seguridad a transeúntes hasta que se desarrolle la actividad anterior

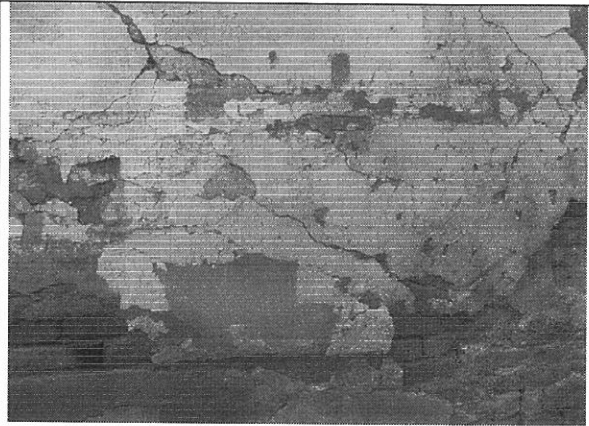
Foto 4. Agrietamientos en muro de la construcción interior

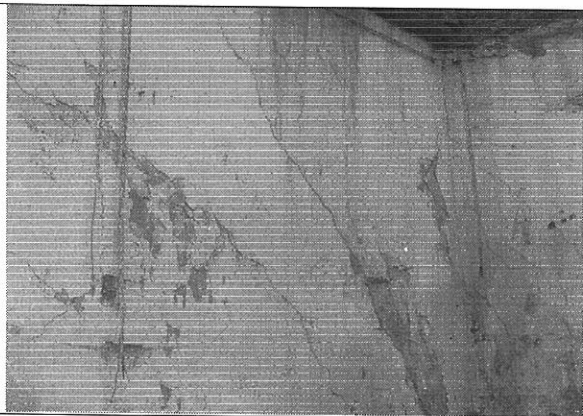
Foto 5. Fisuras y grietas en la parte superior del muro

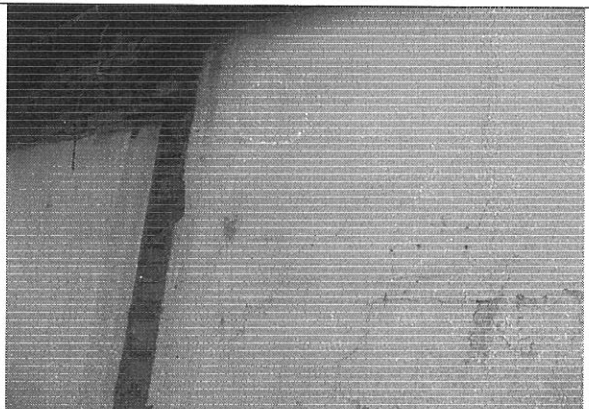
Foto 6. Desprendimientos de unidades de mampostería en muro de la construcción interna

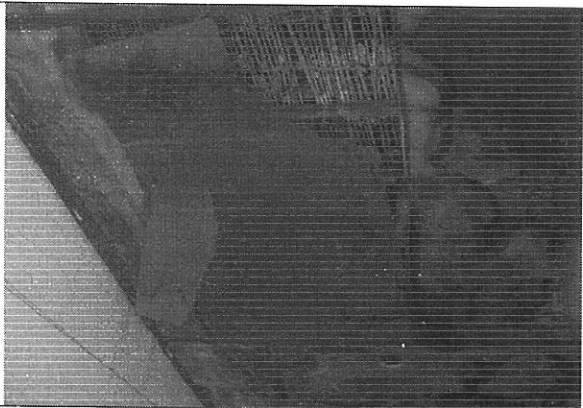
El cielo raso y la cubierta del sector oriental de la construcción se encuentra en mal estado, hay humedad excesiva, los elementos de madera que sostienen la cubierta presentan deterioro avanzado, el cielo raso está en malas condiciones, se presentan colapsos parciales del mismo, el estado del cielo raso de este sector se puede observar en las fotografías 7 y 8.

Foto 7. Daño en cielo raso y cubierta de la construcción interna

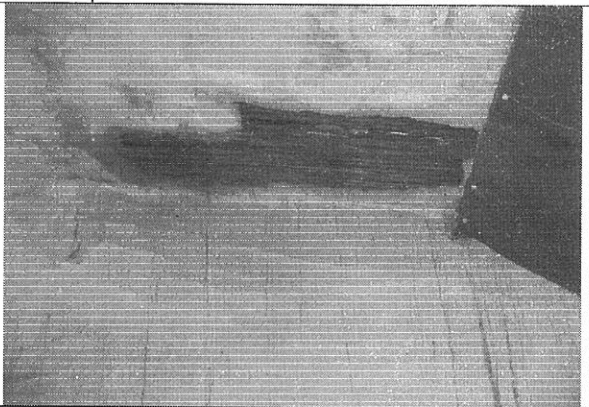
Foto 8. Colapso parcial de cielo raso en construcción interna
