CONCEPTO TÉCNICO DE AMENAZA RUINA	Código:	GPR-FT-06
		Versión:	02
		Código Documental:

1.1 CONCEPTO DE AMENAZA RUINA N° CAR:	1362
1.2 ÁREA:	Investigación y Desarrollo
1.3 COORDINACIÓN:	Conceptos Técnicos
1.4 REFERENCIA CRUZADA RADICADO FOPAE:	2008ER16657
1.5 RESPUESTA OFICIAL No.	RO-34498

2.1 SOLICITANTE:	Inspección Diecinueve A Distrital de Policía
2.2 LOCALIDAD:	(19) Ciudad Bolívar
2.3 UPZ:	(67) Lucero
2.4 BARRIO O SECTOR CATASTRAL:	Altos de Jalisco
2.5 DIRECCIÓN:	Calle 61 B Sur No. 18 M – 16
2.6 CHIP:	AAA0023LATO
2.7 FECHA DE VISITA:	Enero 26 de 2009
2.8 POBLACIÓN BENEFICIADA:	Ocho Personas – Dos Familias
2.9 ÁREA (m2):	100 m ² (Aproximadamente)

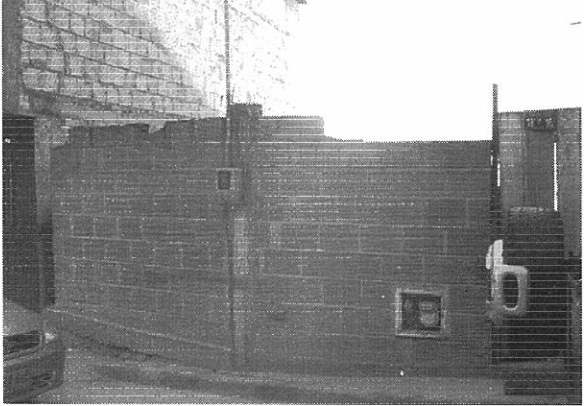
En la parte frontal, al nivel de la vía, hay una edificación de un piso, construida con elementos de madera y materiales de recuperación como láminas metálicas, láminas plásticas y cartón, el piso en madera se encuentra soportado en la parte baja del predio por elementos verticales de madera. En la parte frontal del predio hay un muro de cerramiento en mampostería en bloque de arcilla sin elementos de confinamiento. El aspecto general de este muro se puede apreciar en la fotografía 1. El área construida es de aproximadamente 100 metros cuadrados.

Foto 1. Vista general del muro de fachada	Foto 2. Construcción de la parte posterior

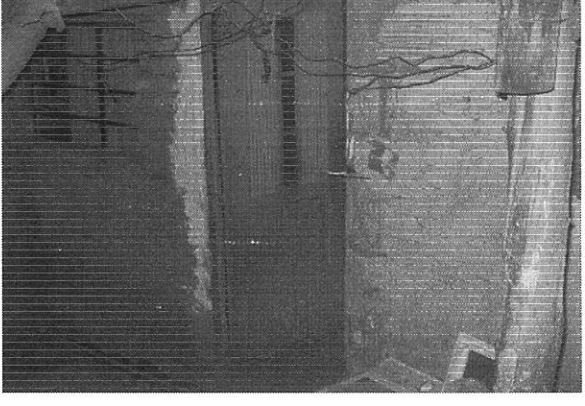
La construcción de la parte posterior en mampostería de arcilla no presenta problemas estructurales, los muros internos como externos no evidencian deterioro, no se detectaron fisuras ni agrietamientos, los acabados se encuentran en buen estado, las condiciones de los muros de la edificación de la zona posterior se pueden ver en las fotografías 2 a 5. En las fotografías 4 y 5 se puede observar que la cubierta y el cielo raso de la construcción de la zona posterior se encuentran en buen estado. En general la construcción de la zona posterior no presenta daños, no se evidencia posibilidad de colapso de esta estructura a corto plazo.

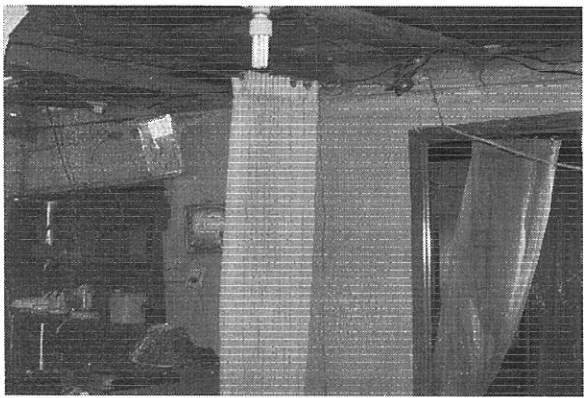
Foto 3. Muros de mampostería externos en buen estado	Foto 4. Muros internos en buenas condiciones

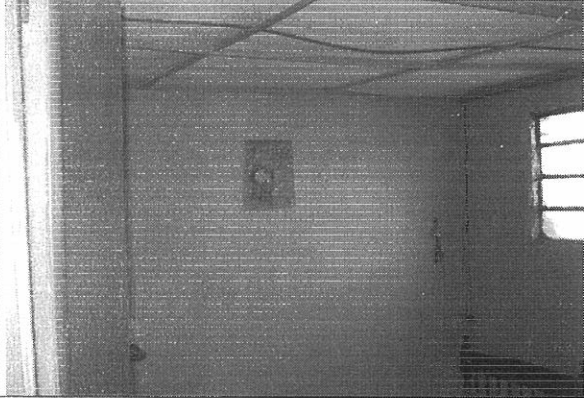
La construcción de la parte frontal se encuentra en mal estado, los elementos de madera y materiales de recuperación que conforman el cerramiento y la cubierta están deteriorados, no se encuentran adecuadamente amarrados a los elementos de madera verticales, como se ve en las fotografías 6 y 7; los elementos de madera que apoyan la construcción en el nivel bajo del terreno se encuentran en mal estado, el apoyo no es adecuado, se observa inestabilidad en los mismos, estos elementos se pueden apreciar en las fotografías 8 y 9. En la fotografía 10 se puede ver que la cubierta de esta construcción se encuentra en mal estado, los elementos que la conforman están deteriorados.

Foto 5. Muros y cielo raso en buen estado	Foto 6. Construcción de la zona frontal, materiales de cerramiento en mal estado

- Desmontar la construcción en madera de la zona frontal del inmueble
- Restringir el uso de la edificación de la zona frontal
- Proveer medidas de seguridad a los habitantes de la construcción de la zona posterior hasta que se desarrolle el desmonte de la construcción de la zona frontal

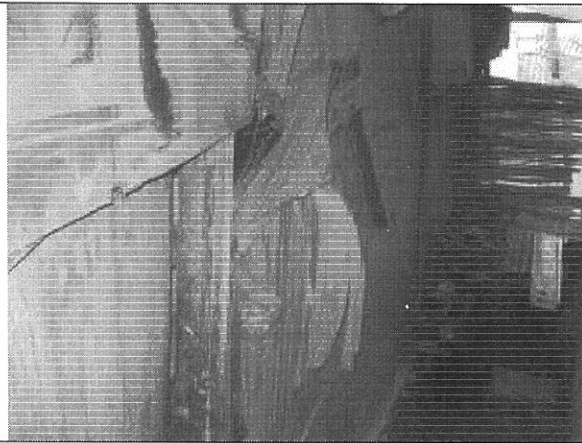
Foto 7. Elementos de madera de la construcción de la zona frontal en malas condiciones

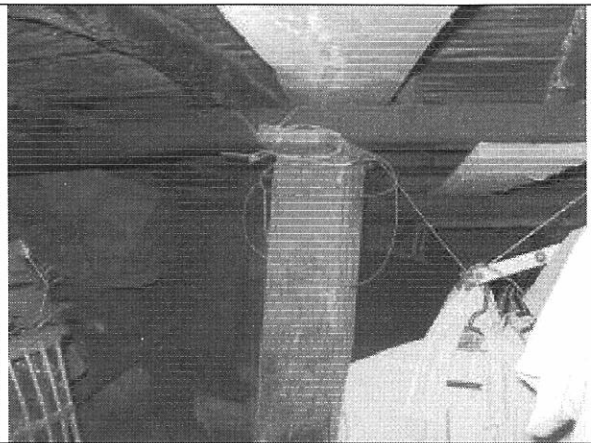
Foto 8. Apoyo inestable en la parte inferior de la construcción de la zona frontal

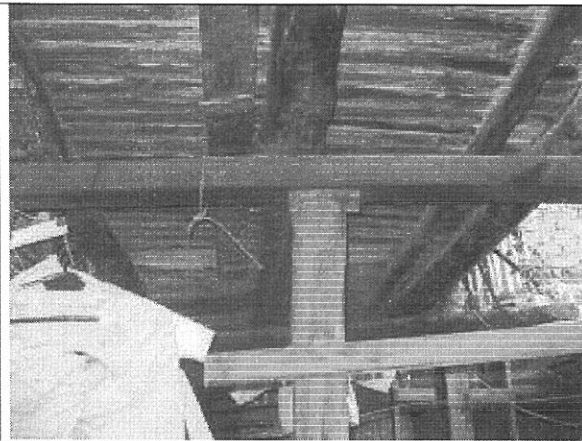
Foto 9. Elementos de madera que sostienen la construcción en mal estado

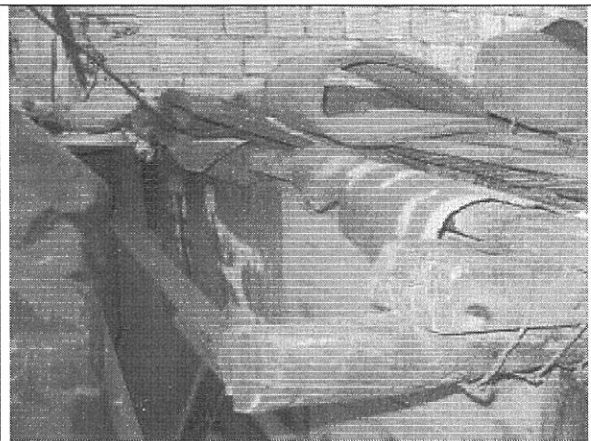
Foto 10. Cubierta de la construcción de la zona frontal en mal estado
