<b>CONCEPTO TÉCNICO DE AMENAZA RUINA</b>	Código:	GPR-FT-06
		Versión:	02
		Código Documental:

1.1 CONCEPTO DE AMENAZA RUINA N° CAR:	1372
1.2 ÁREA:	Investigación y Desarrollo
1.3 COORDINACIÓN:	Conceptos Técnicos
1.4 REFERENCIA CRUZADA RADICADO FOPAE:	2009ER408
1.5 RESPUESTA OFICIAL No.	RO-34547

2.1 SOLICITANTE:	Alcaldía Local de La Candelaria
2.2 LOCALIDAD:	(17) La Candelaria
2.3 UPZ:	(94) La Candelaria
2.4 BARRIO O SECTOR CATASTRAL:	La Catedral
2.5 DIRECCIÓN:	Carrera 4 No. 12 – 26/30/32
2.6 CHIP:	AAA0032OWCN
2.7 FECHA DE VISITA:	Febrero 4 de 2009
2.8 POBLACIÓN BENEFICIADA:	Doce Personas – Cuatro Familias
2.9 ÁREA (m2):	300 m <sup>2</sup> (Aproximadamente)

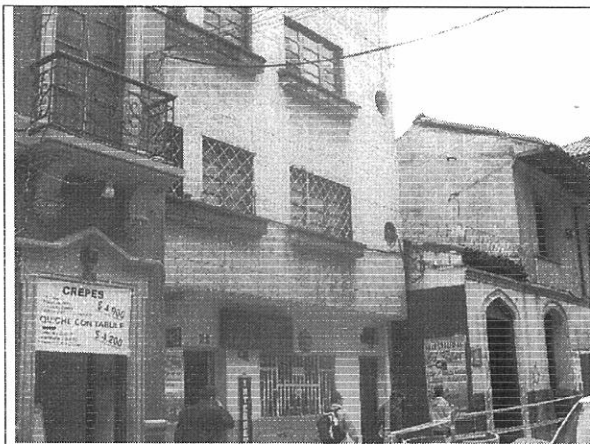
internos están pañetados y pintados. El aspecto general de la fachada del inmueble se puede ver en la fotografía 1. El área de construcción es de aproximadamente 300 metros cuadrados.

Foto 1. Vista general del inmueble

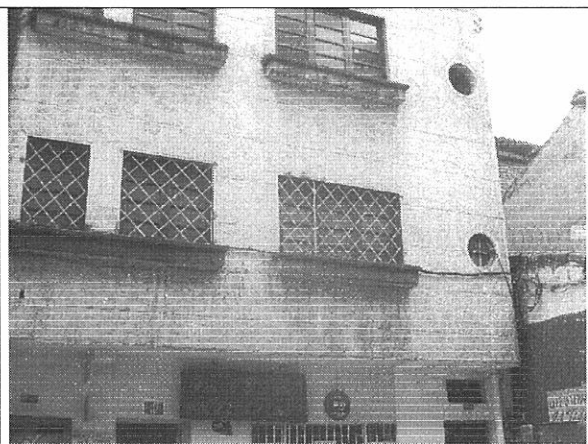
El muro de fachada se encuentra en buenas condiciones, no se detectan fisuras ni agrietamientos, los acabados no presentan deterioro, las condiciones de la fachada se pueden apreciar en las fotografías 1 a 3. Los muros internos del primer piso se encuentran en buen estado, no se observan problemas estructurales, en general los acabados están en buenas condiciones, no hay fisuras ni desprendimientos, como se puede ver en las fotografías 4 y 5. En la fotografía 6 se puede ver que el entrepiso está en buen estado, no se presenta deflexiones, los acabados de la parte inferior del entrepiso y el cielo raso en madera de la parte posterior no presentan deterioro.

Foto 2. Muro de fachada en buen estado

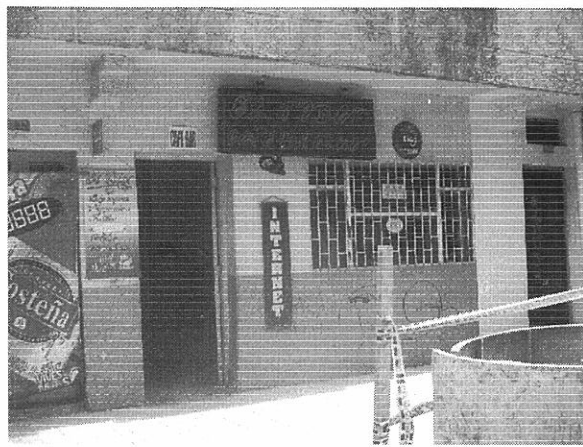
Foto 3. Muros externos de primer piso en buen estado

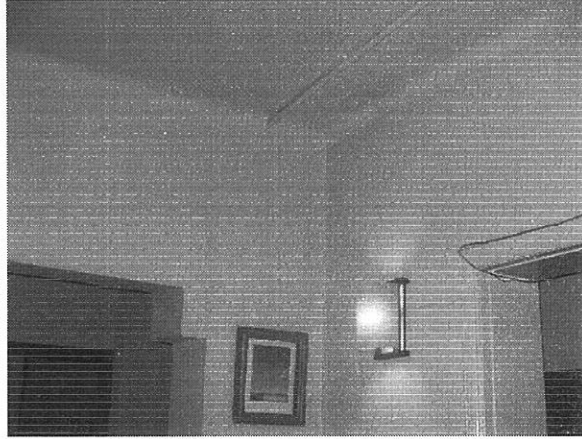
Foto 4. Muros internos de primer piso en buenas condiciones

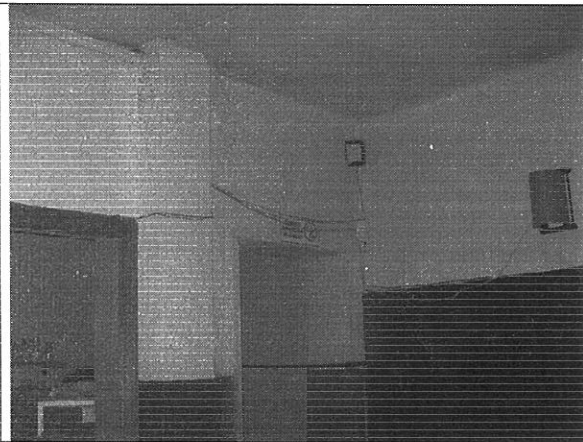
Foto 5. Muros del primer piso en buen estado

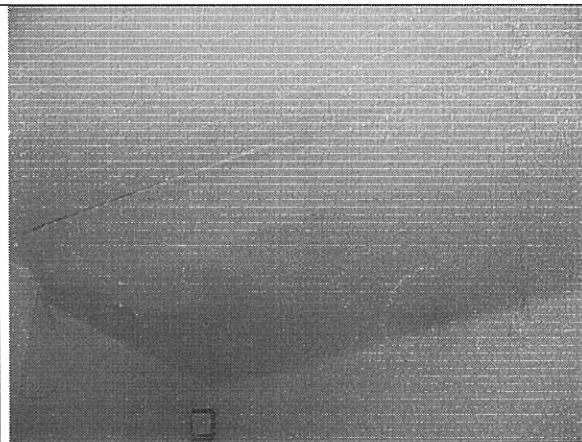
Foto 6. Entrepiso en buenas condiciones

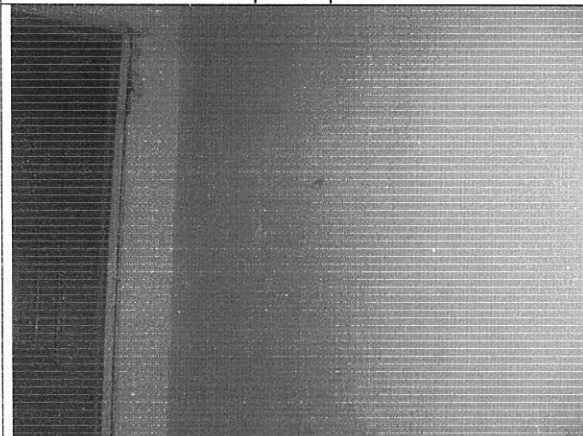
Foto 7. Muros internos en buenas condiciones

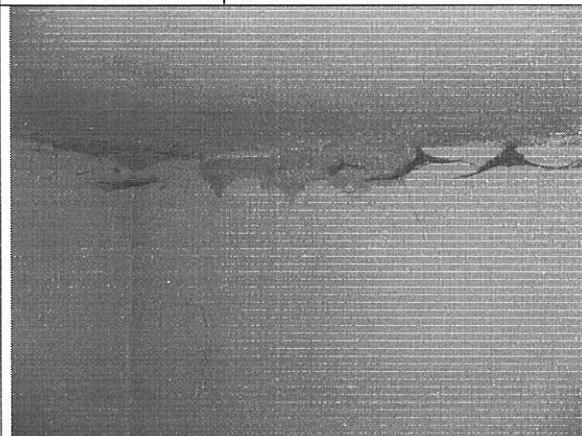
Los muros internos de los apartamentos, de los corredores y de las zonas de las escaleras están en buen estado, no se detectan fisuras ni daños en acabados, como se ve en la fotografía 7. En la fotografía 8 se puede apreciar que en la parte superior de los muros del cuarto piso hay humedad, se presenta deterioro en los acabados de esta zona.

Foto 8. Humedad en muros del cuarto nivel

- Realizar los trabajos necesarios para evitar la entrada de agua lluvia al interior de la edificación
- Reparar los acabados de los muros del cuarto piso
- Realizar mantenimiento general a toda la edificación
