<b>CONCEPTO TÉCNICO DE AMENAZA RUINA</b>	Código:	GPR-FT-06
		Versión:	02
		Código Documental:

1.1 CONCEPTO DE AMENAZA RUINA N° CAR:	1374
1.2 ÁREA:	Investigación y Desarrollo
1.3 COORDINACIÓN:	Conceptos Técnicos
1.4 REFERENCIA CRUZADA RADICADO FOPAE:	2009ER408
1.5 RESPUESTA OFICIAL No.	RO-34547

2.1 SOLICITANTE:	Alcaldía Local de La Candelaria
2.2 LOCALIDAD:	(17) La Candelaria
2.3 UPZ:	(94) La Candelaria
2.4 BARRIO O SECTOR CATASTRAL:	La Catedral
2.5 DIRECCIÓN:	Calle 12 No. 3 - 83
2.6 CHIP:	AAA0032PAPP
2.7 FECHA DE VISITA:	Febrero 4 de 2009
2.8 POBLACIÓN BENEFICIADA:	Una Persona – Una Familia
2.9 ÁREA (m2):	250 m <sup>2</sup> (Aproximadamente)

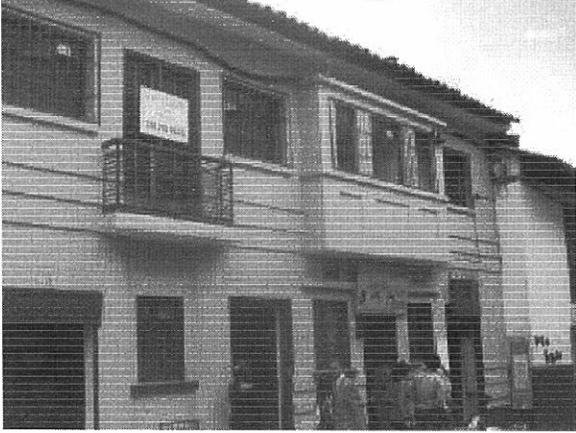
El inmueble objeto de la visita técnica es una edificación de dos pisos cuya estructura principal son muros de mampostería de arcilla en bloque y ladrillo tolete, el entrepiso es en madera conformado por vigas apoyadas en los muros y un tablado en madera, en la parte inferior de este tablado hay un acabado en pañete, la cubierta es en teja de barro apoyada en un entramado de madera. Los muros internos están pañetados y pintados, en los muros de fachada la mampostería está a la vista y ha sido pintada. El aspecto general de la fachada se puede ver en la fotografía 1. El área de construcción es de aproximadamente 250 metros cuadrados.

Foto 1. Vista general del inmueble	Foto 2. Fachada en buenas condiciones

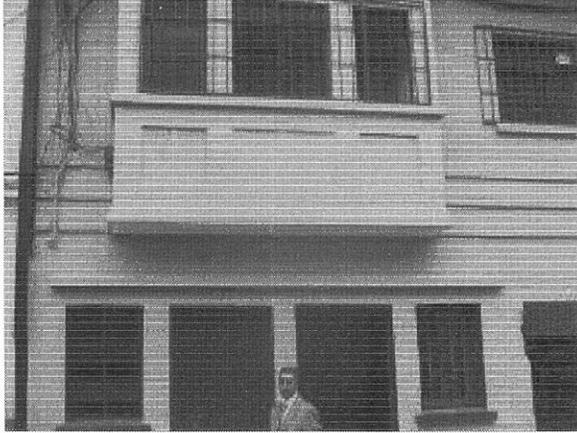
El muro de fachada se encuentra en buenas condiciones, no se observan fisuras ni agrietamientos, las unidades de mampostería que lo conforman se encuentran en buen estado, la pintura de acabado no presenta deterioro, las condiciones de la fachada se pueden ver en las fotografías 1 y 2. El alero de la parte frontal y la cornisa en yeso que se encuentra en esta zona ha sido reparada, de acuerdo con las recomendaciones dadas en la Carta Remisoria No. CR-5333, se aprecia en buen estado, no se evidencian daños ni posibilidades de desprendimientos, como se ilustra en la fotografía 3.

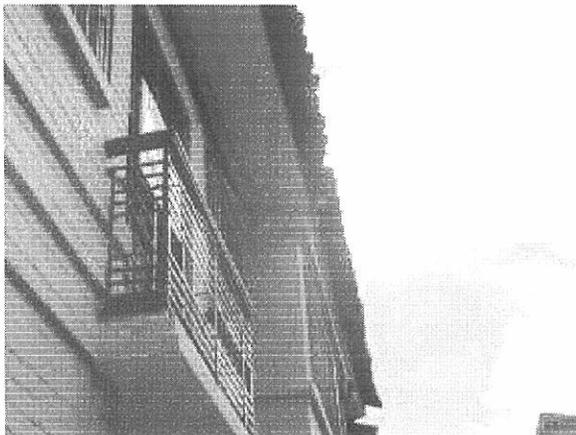
Foto 3. Alero y cornisa en yeso en buen estado	Foto 4. Muros internos en buenas condiciones

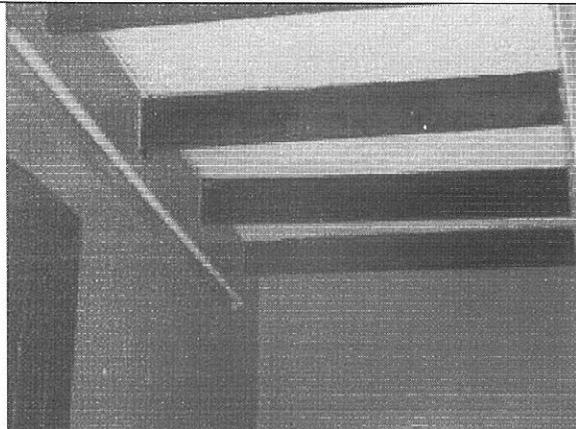
Los muros internos de la construcción están en buenas condiciones, no se observan daños en las unidades de mampostería, no hay fisuras, en general los acabados se encuentran en buen estado, como se ilustra en la fotografía 4. El entrepiso en madera y el acabado en pañete de la parte inferior no presentan deterioro, los elementos principales del entrepiso se observan en buen estado, no se evidencian deflexiones, las condiciones del entrepiso se pueden ver en la fotografía 5.

Foto 5. Entrepiso en madera en buen estado
