CONCEPTO DE AMENAZA RUINA Nº CAR - 138

LOCALIDAD: (12) Barrios Unidos
UPZ: (22) Doce de Octubre
BARRIO: Jorge Eliécer Gaitan
DIRECCION: Carrera 41 Nº 80 - 72
FECHA DE VISITA: Diciembre 4 de 2004
SOLICITANTE: Inspección 12 A Distrital de Policía
POBLACION BENEFICIADA: Una (1) persona – Una (1) familia
AREA: 240 m² (aproximadamente)

Este concepto corresponde a la visita de inspección para verificar el estado y condiciones del inmueble ubicado en la Carrera 41 Nº 80 – 72, con el fin de establecer si amenaza ruina o no.

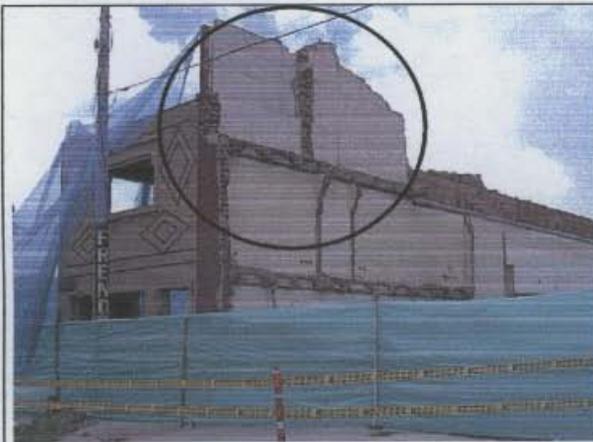
En la actualidad los muros de la fachada no tienen afectaciones estructurales apreciables, pero hay desprendimiento de elementos de acabados y el muro de culata esta suelto e inestable, ver fotografía 1.

Foto 1. Condiciones de la Edificación – Rotura de vidrios, deterioro de la fachada y muro de culata suelto e inestable.

- Se recomienda implementar medidas de protección peatonales frente al inmueble, hasta tanto sean ejecutadas las obras de infraestructura vial que se desarrollan en el área o en su defecto hasta que la edificación sea demolida completamente.

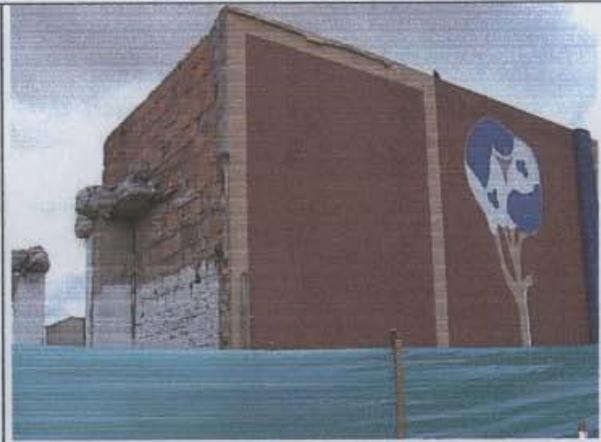
Sobre el costado sur y norte hay evidencia de demoliciones de predios vecinos, pero en los muros del inmueble no se identificaron síntomas de mal comportamiento estructural, como se ve en las fotografías 2 y 3.

Foto 2. Costado norte del inmueble, sin daños estructurales apreciables.

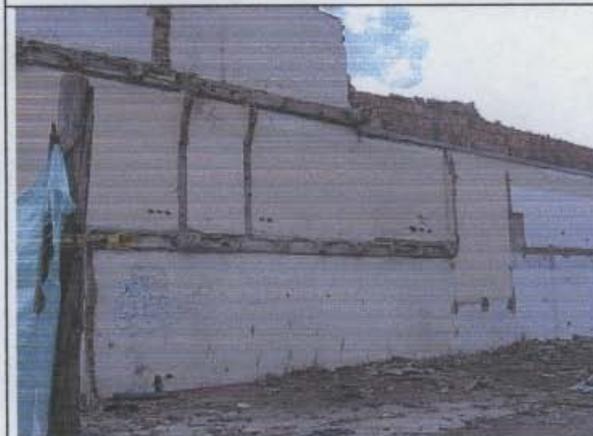
Foto 3. Costado sur del inmueble, evidencia de demoliciones vecinas.

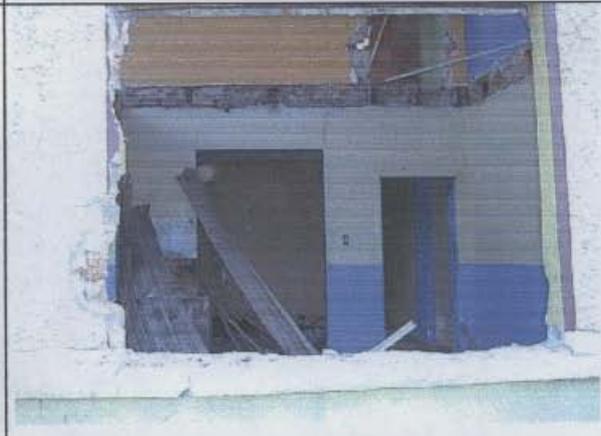
En la visita realizada se detectó que el interior del inmueble no presenta daños estructurales que comprometan la estabilidad de la estructura, pero si deterioro avanzado de los acabados y evidencias de vandalismo y saqueos, como se aprecia en la fotografías 4 a 8. El predio se encuentra en el área donde se desarrollan obras de infraestructura vial.

Foto 4. Deterioro interior del inmueble y colapso de algunos elementos de entrepiso.

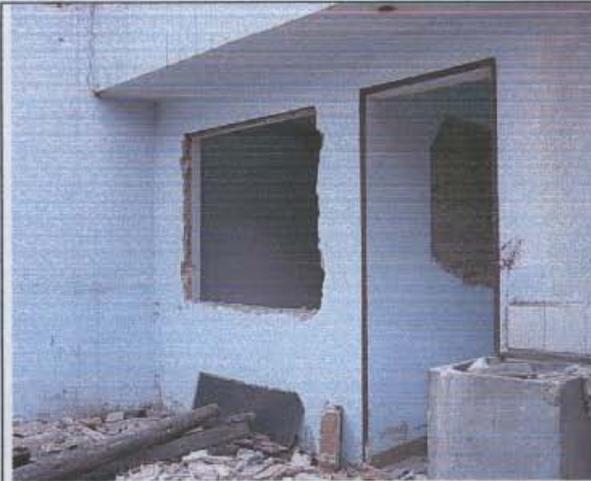
Foto 5. Deterioro progresivo de la edificación, aparentemente si daños estructurales.

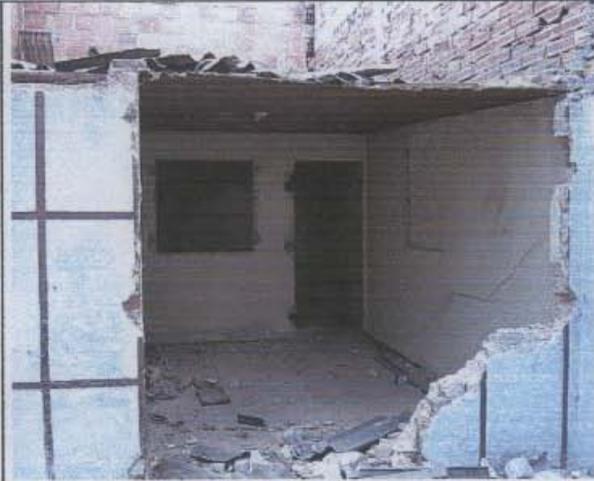
Foto 6. Colapso de muros, estructura afectada por vandalismo y saqueo.

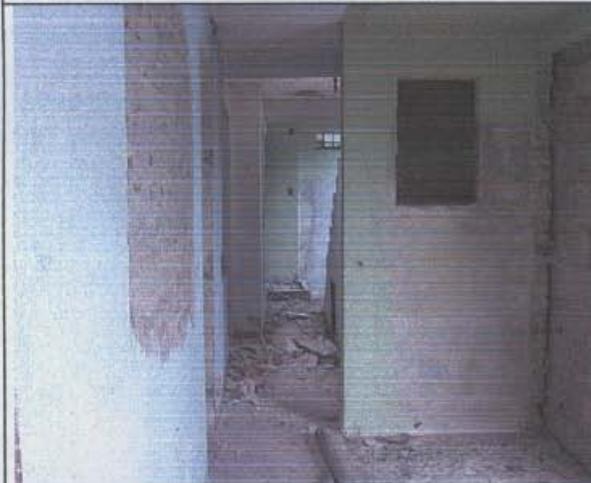
Foto 7. Interior del inmueble sin daño estructural evidente.

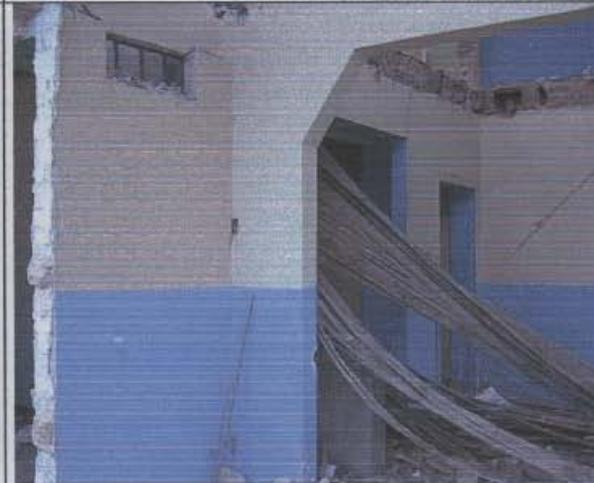
Foto 8. Colapso de algunos elementos en el interior del inmueble.
