<p>ALCALDÍA MAYOR DE BOGOTÁ D.C. Fondo Prevención y Atención Emergencias</p>	<h2>CONCEPTO TÉCNICO DE AMENAZA RUINA</h2>	Código:	GPR-FT-06
		Versión:	03
		Código Documental:

1.1 CONCEPTO DE AMENAZA RUINA N° CAR:	1399
1.2 ÁREA:	Técnica y de Gestión
1.3 COORDINACIÓN:	Investigación y Desarrollo
1.4 REFERENCIA CRUZADA RADICADO FOPAE:	2009ER2690
1.5 RESPUESTA OFICIAL No.	RO-35092

2.1 SOLICITANTE:	Alcaldía Local de Puente Aranda
2.2 LOCALIDAD:	(16) Puente Aranda
2.3 UPZ:	(41) Muzú
2.4 BARRIO O SECTOR CATASTRAL:	Ospina Pérez
2.5 DIRECCIÓN:	Calle 37 Sur No. 46 – 55 (Muro de cerramiento)
2.6 CHIP:	AAA0039TERJ
2.7 FECHA DE VISITA:	Marzo 10 de 2009
2.8 POBLACIÓN BENEFICIADA:	Dos Personas – Una Familia
2.9 ÁREA (m2):	120 m ² (Aproximadamente)

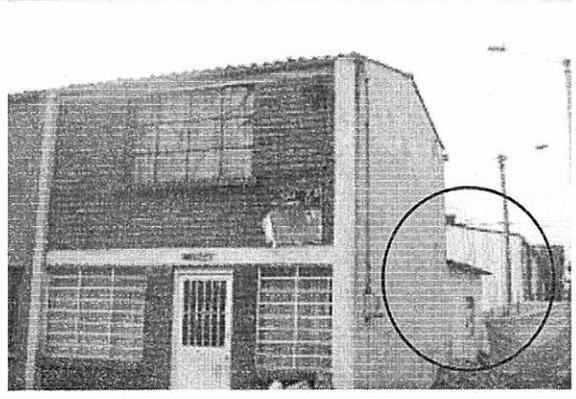
El muro de cerramiento se encuentra en la parte posterior del inmueble, está construido en mampostería de arcilla sin elementos de confinamiento. El extremo sur ha sido demolido, en este sector se está construyendo una edificación de dos niveles. La localización y el aspecto general del muro de cerramiento del costado occidental del inmueble se pueden apreciar en las fotografías 1 y 2. Las dimensiones del muro de cerramiento existente son cinco metros de largo y dos metros con cincuenta de alto aproximadamente.

<p>Foto 1. Vista general del inmueble, localización del muro de cerramiento</p>	<p>Foto 2. Vista del muro del costado occidental</p>

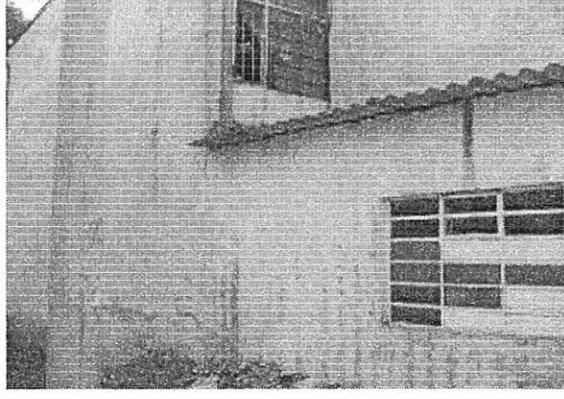
En general el muro de cerramiento del costado occidental que hace parte de la habitación posterior, se encuentra en buenas condiciones, como se ve en la fotografía 2; en el extremo sur donde se retiró parte del muro de este costado no se presentan daños, la construcción nueva de esta zona no ha afectado el muro, como se puede ver en la fotografía 3; en la parte superior del muro en la unión con la estructura de dos pisos existente se evidencian fisuras verticales y horizontales, como se ilustra en la fotografía 4.

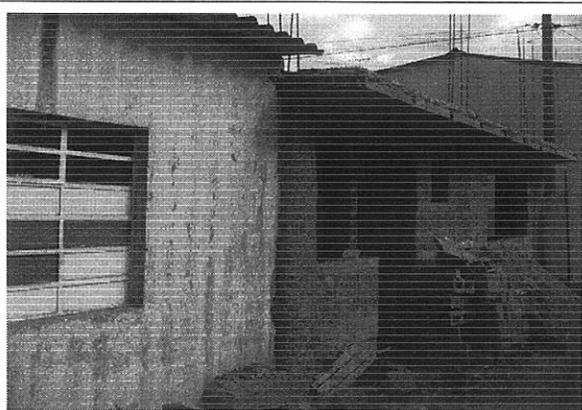
Foto 3. Zona donde se retiró parte del muro posterior del costado occidental, construcción nueva

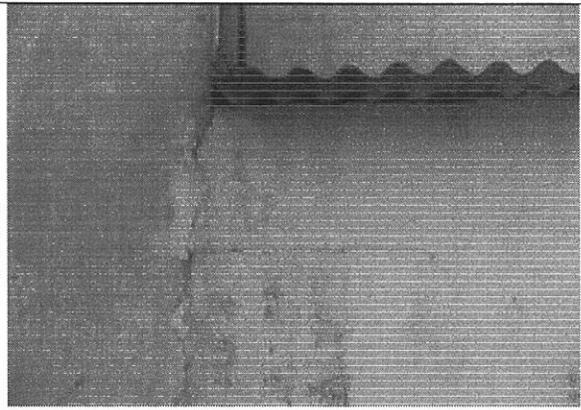
Foto 4. Fisuras en la parte superior del muro del costado occidental

- Reparar la zona del muro que presenta fisuras y deterioro en los acabados
- Como medida preventiva se recomienda construir elementos de confinamiento al muro de cerramiento del costado occidental

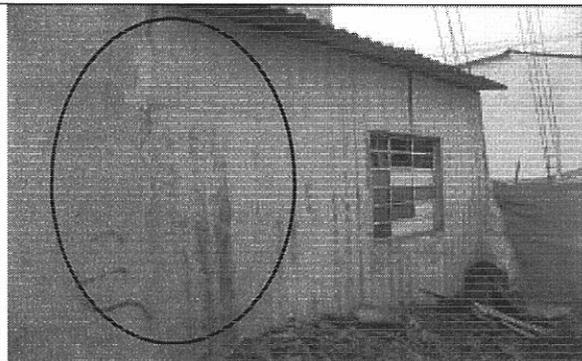
En la parte central del muro se pueden ver algunas fisuras y deterioro en los acabados, estas condiciones se observan en la fotografía 5; en la fotografía 6 se puede ver la cara interna del muro, no se presentan agrietamientos ni fisuras, sin embargo, en la parte superior se presenta deterioro en los acabados, como se observa en la fotografía 7. Las fisuras y deterioro en los acabados no afectan la estabilidad del muro de este costado. Los muros y placa de la construcción nueva se aprecian en buenas condiciones, como se ilustra en la fotografía 8.

Foto 5. Deterioro en acabados de la parte central del muro

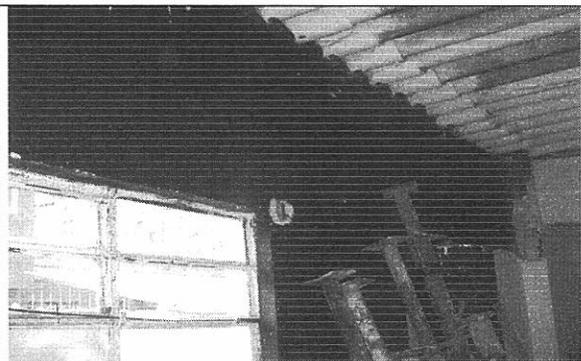
Foto 6. Cara interna del muro en buen estado

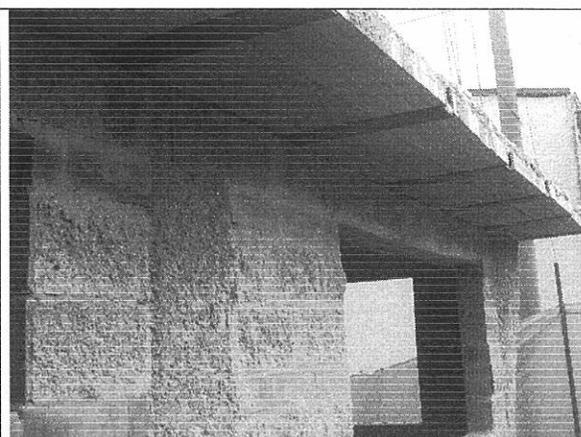
Foto 8. Muros y placa de la construcción nueva
