## CONCEPTO DE AMENAZA RUINA N° CAR - 140

LOCALIDAD:	(16) Puente Aranda
UPZ:	(40) Ciudad Montes
BARRIO:	Comuneros
DIRECCION:	Calle 5C No. 31 - 18
FECHA DE VISITA:	Noviembre 25 de 2004
SOLICITANTE:	Inspección 16 C Distrital de Policía
POBLACION BENEFICIADA:	Una (1) Persona – Una (1) Familia
AREA:	219 m <sup>2</sup> (aproximadamente)

Este concepto corresponde a la visita de inspección para verificar el estado y condiciones del inmueble ubicado en la Calle 5C No. 31 - 18, con el fin de establecer si amenaza ruina o no.

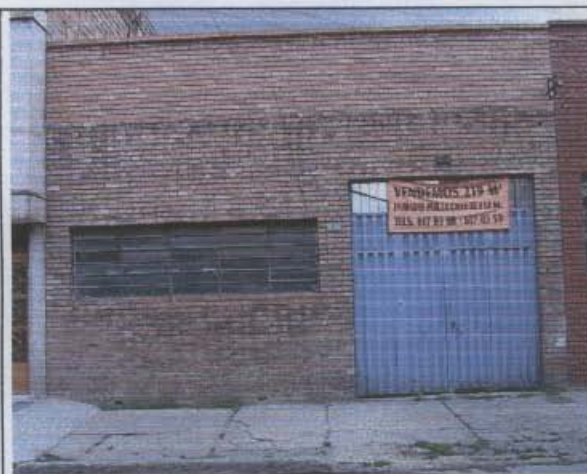
La fachada de la edificación vista por la calle 5C y por la calle 6, en los elementos observables, no presentan externamente daños que evidencien mal comportamiento, ver fotografías 1 y 2.

**Foto 1.** Fachada de la Edificación en las condiciones presentes al momento de la visita. Vista por la calle 5C.

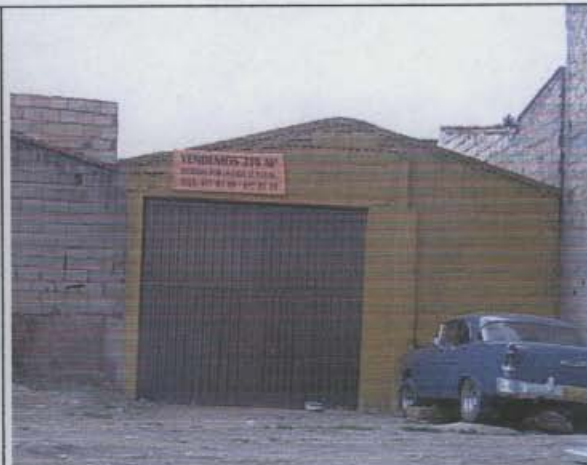
**Foto 2.** Fachada de la Edificación en las condiciones presentes al momento de la visita. Vista por la calle 6.

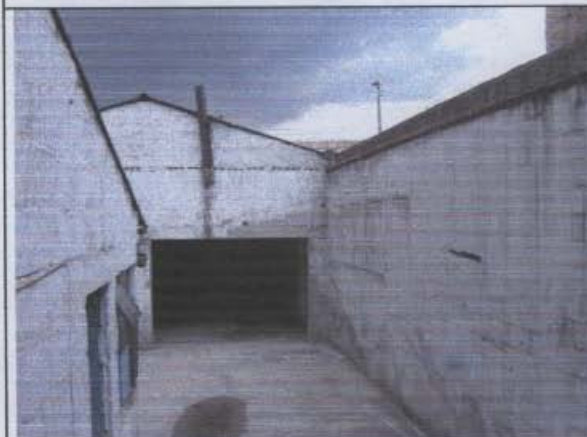
En la visita realizada se detectó que el interior del inmueble no tiene daños estructurales pero si deterioro de los acabados en la zona de patio, como se ve en la fotografías 3 a 5. Además se evidenció una deficiente calidad de construcción en el parapeto del costado norte de la edificación, ver fotografía 6. La estructura de cubierta tiene buenas condiciones estructurales y no evidencia ningún tipo de falla.

**Foto 3.** Vista interna de la bodega, sin daño estructural aparente.

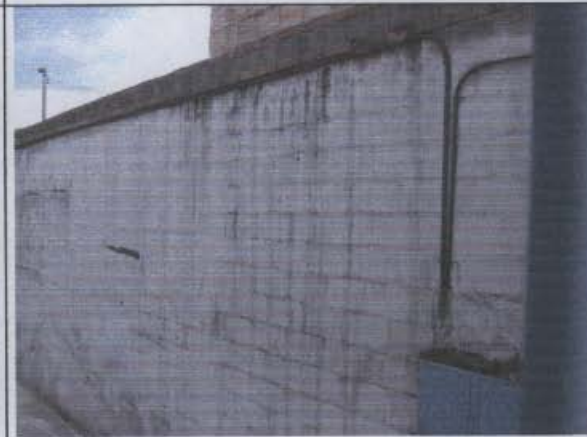
**Foto 4.** Muros laterales, sin daños apreciables que evidencien mal comportamiento estructural.

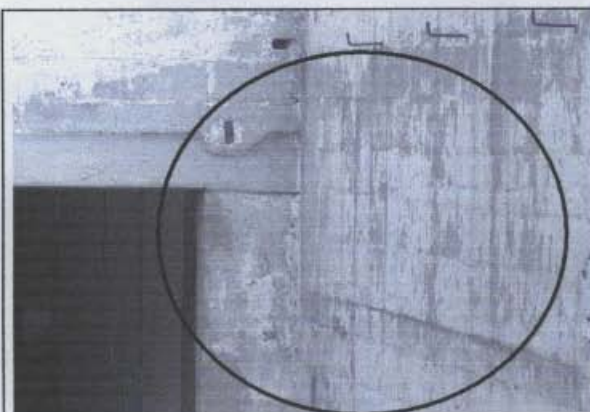
**Foto 5.** Vista interna de muros, sin daño estructural aparente, solamente hay desprendimiento de algunos elementos de acabados.

- El inmueble debe ser sometido a una intervención con el objeto de reparar los muros afectados por desprendimiento de acabados, que no implica una mejora estructural o de estabilidad sino simplemente estética. Si la edificación requiere un cambio de uso, se recomienda realizar un estudio detallado de vulnerabilidad estructural que incluya el diseño del reforzamiento si se requiere.

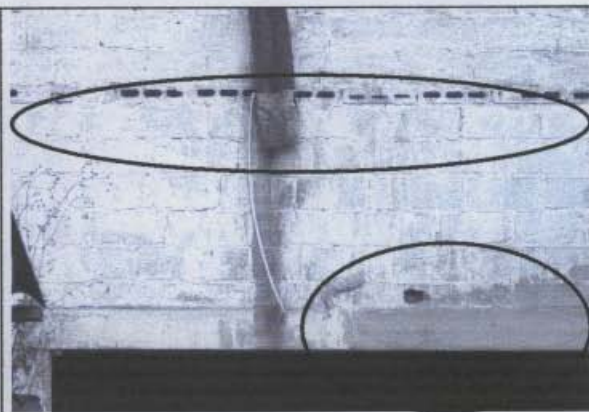
**Foto 6.** Desprendimiento de acabados y deficiente calidad de construcción en el parapeto interior del costado norte del inmueble.
