<b>CONCEPTO TÉCNICO DE AMENAZA RUINA</b>	Código:	GPR-FT-06
		Versión:	03
		Código Documental:

1.1 CONCEPTO DE AMENAZA RUINA N° CAR:	1403
1.2 ÁREA:	Técnica y de Gestión
1.3 COORDINACIÓN:	Investigación y Desarrollo
1.4 REFERENCIA CRUZADA RADICADO FOPAE:	2009ER3066
1.5 RESPUESTA OFICIAL No.	RO-35189

2.1 SOLICITANTE:	Inspección 12 A Distrital de Policía
2.2 LOCALIDAD:	(12) Barrios Unidos
2.3 UPZ:	(98) Los Alcázares
2.4 BARRIO O SECTOR CATASTRAL:	Once de Noviembre
2.5 DIRECCIÓN:	Carrera 29 B No. 75 A - 11
2.6 CHIP:	AAA0086TWNX
2.7 FECHA DE VISITA:	Marzo 17 de 2009
2.8 POBLACIÓN BENEFICIADA:	Cuatro Personas – Una Familia
2.9 ÁREA (m <sup>2</sup> ):	320 m <sup>2</sup> (Aproximadamente)

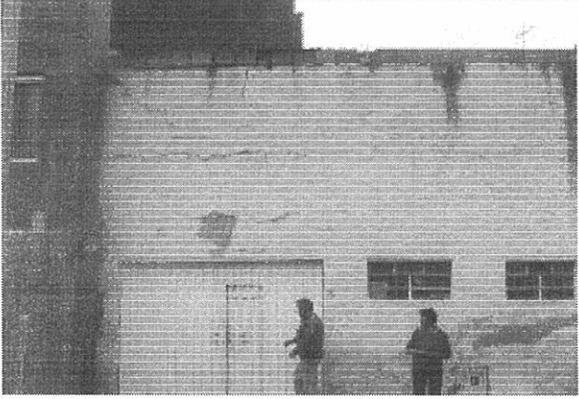
El inmueble objeto de la visita técnica es una edificación de dos pisos cuya estructura principal son muros de mampostería en ladrillo tolete, en la parte frontal hay una zona con columnas y vigas descolgadas; el entrepiso es en madera, la cubierta es en teja de fibro cemento sobre un entramado en madera. Los muros internos y externos están pañetados y pintados. El aspecto general de la fachada se puede apreciar en la fotografía 1. El área construida es de trescientos veinte metros cuadrados aproximadamente.

Foto 1. Vista general de la fachada del inmueble	Foto 2. Grietas en la parte superior en el costado sur del muro de fachada

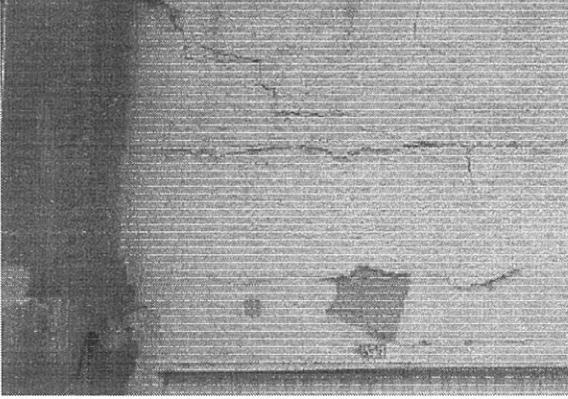
El muro de fachada presenta agrietamientos, se observan daños y fisuras en la parte superior del extremo sur, hay desprendimientos de acabados en este sector, como se puede ver en las fotografías 1 y 2.

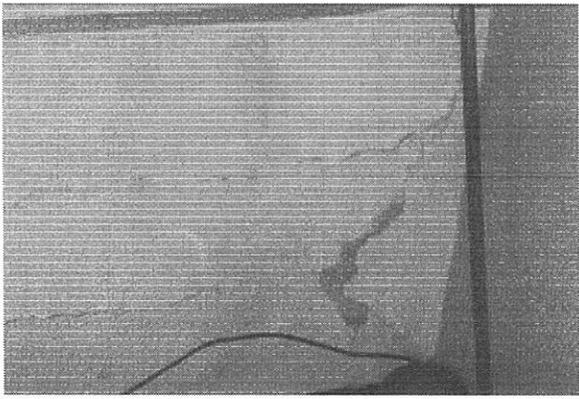
Los muros internos del costado sur están en malas condiciones, en los muros del primer piso se detectan grietas y fisuras, especialmente en la parte inferior del muro de lindero y de los muros perpendiculares a éste, las condiciones de estos muros se pueden ver en las fotografías 3 a 5 del registro fotográfico; en la fotografía 6 se pueden observar los agrietamientos que se presentan en el acabado de piso del primer nivel en las zonas cercanas al costado sur.

Foto 3. Agrietamiento en muros del primer piso costado sur	Foto 4. Grieta y fisuras en el parte inferior de los muros del primer piso

- Realizar un estudio técnico para determinar las causas del asentamiento diferencial que presenta la edificación, de los agrietamientos y daños en muros y pisos del sector sur y aporte las alternativas para su reparación; este estudio debe ser realizado por personal profesional idóneo
- Implementar las conclusiones y recomendaciones dadas en el estudio del punto anterior
- Restringir el uso de la zona sur de la edificación hasta que se desarrollen las actividades anteriores

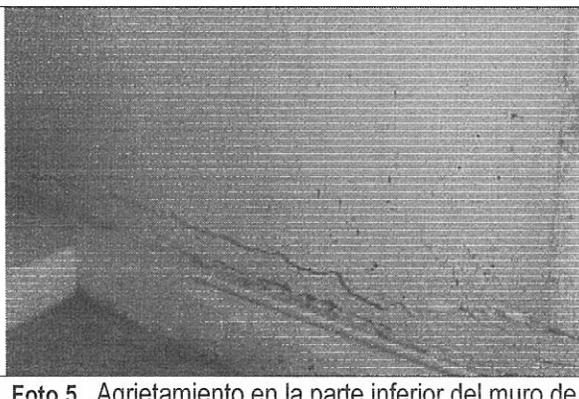
Foto 5. Agrietamiento en la parte inferior del muro de lindero del costado sur	Foto 6. Grieta en el acabado de piso del primer nivel

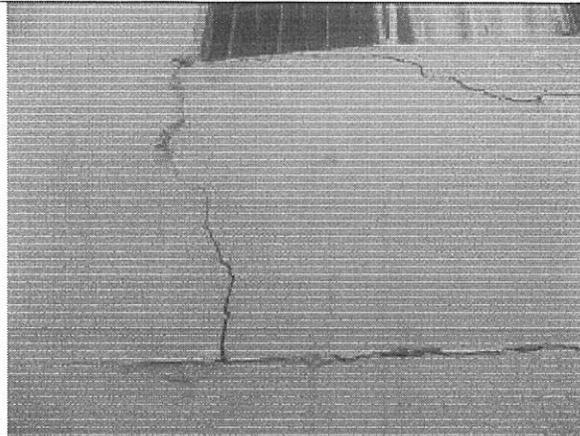
En el segundo piso los muros del costado sur se encuentran en mal estado, se presentan agrietamientos en la parte superior en la mayoría, hay grietas y fisuras en las zonas cercanas a los vanos de las ventanas, como se puede ver en las fotografías 7 y 8. El muro que forma parte de la habitación del costado sur y que está al lado del baño está fracturado, se observa una abertura en la parte superior de aproximadamente cuatro centímetros, las condiciones de este muro se pueden apreciar en las fotografías 9 y 10. Otro de los muros de esta habitación presenta igualmente fractura en la parte superior, como se ilustra en la fotografía 11. En la fotografía 12 se puede ver que uno de los muros de la parte frontal en la zona cercana al muro de lindero del costado sur se encuentra en mal estado, se presentan agrietamientos y fisuras.

Foto 7. Grietas en los muros del segundo nivel

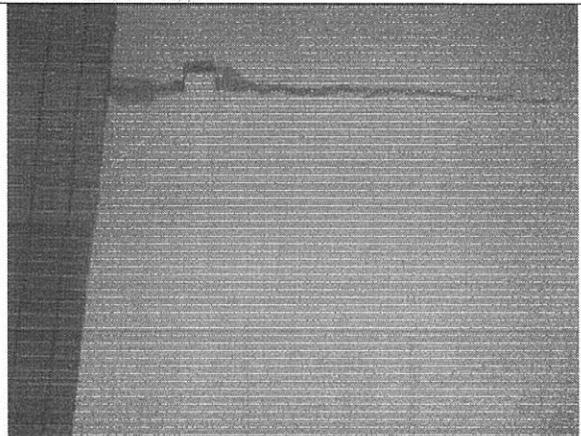
Foto 8. Agrietamiento en muro del costado sur del segundo piso

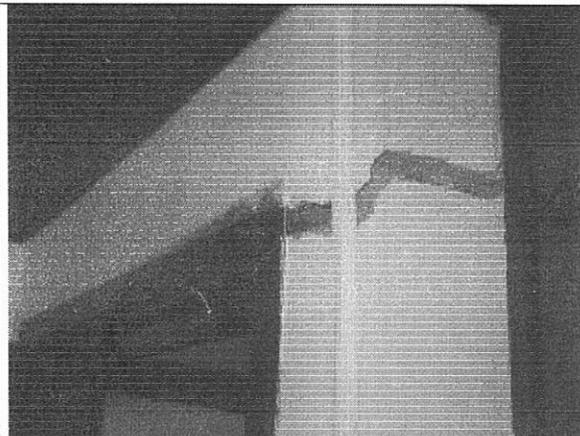
Foto 9. Fractura en muros del segundo piso

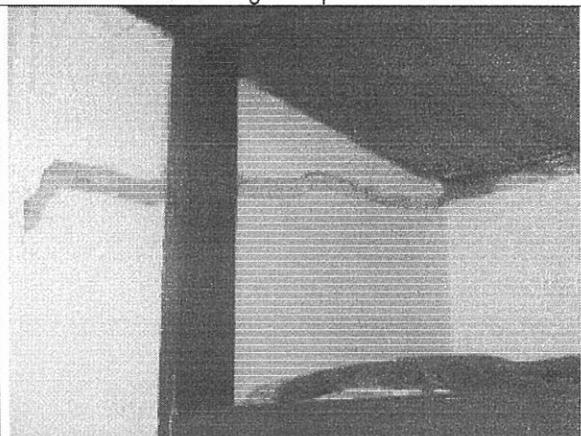
Foto 10. Muro fracturado en el segundo piso

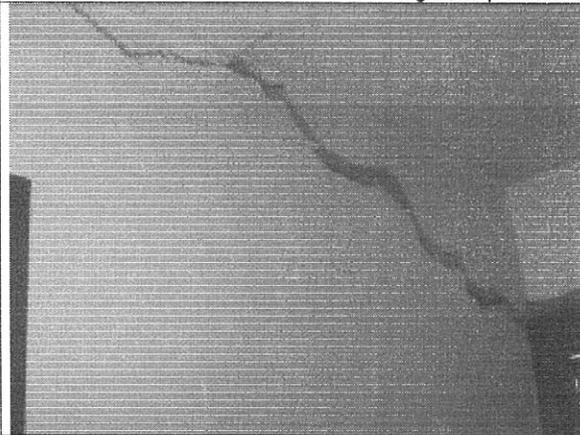
Foto 11. Muro del costado sur en el segundo piso

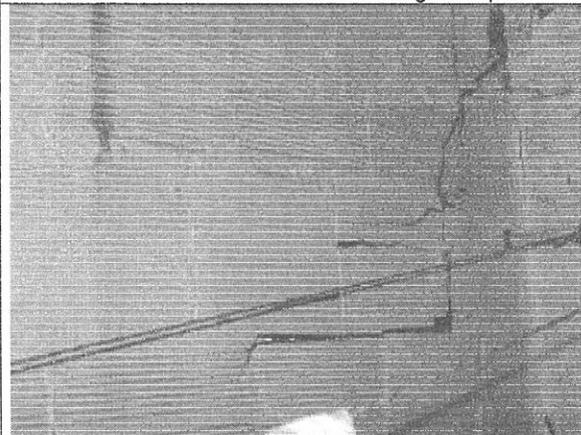
Foto 12. Daño en muro sector frontal segundo piso
