CONCEPTO TÉCNICO DE AMENAZA RUINA	Código:	GPR-FT-06
		Versión:	03
		Código Documental:

1.1 CONCEPTO DE AMENAZA RUINA N° CAR:	1406
1.2 ÁREA:	Técnica y de Gestión
1.3 COORDINACIÓN:	Investigación y Desarrollo
1.4 REFERENCIA CRUZADA RADICADO FOPAE:	2009ER3003
1.5 RESPUESTA OFICIAL No.	RO-35255

2.1 SOLICITANTE:	Alcaldía Local de Los Mártires
2.2 LOCALIDAD:	(14) Los Mártires
2.3 UPZ:	(102) La Sabana
2.4 BARRIO O SECTOR CATASTRAL:	Santa Fe
2.5 DIRECCIÓN:	Carrera 19 A No. 22 - 68
2.6 CHIP:	AAA0072OUPA
2.7 FECHA DE VISITA:	Marzo 17 de 2009
2.8 POBLACIÓN BENEFICIADA:	Una Persona – Una Familia
2.9 ÁREA (m2):	200 m ² (Aproximadamente)

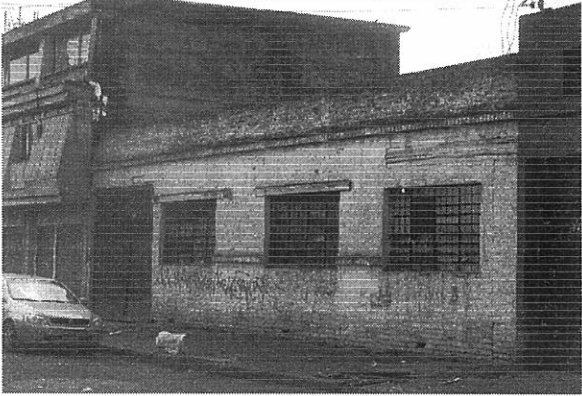
El muro de fachada se encuentra en buen estado, no se presentan agrietamientos ni daños en las unidades de mampostería que lo conforman, como se puede ver en la fotografía 1, sin embargo en el dintel de mampostería sobre la ventana central se observó un agrietamiento, como se puede apreciar en la fotografía 2.

Foto 1. Vista general de la fachada del inmueble	Foto 2. Agrietamiento en dintel en mampostería

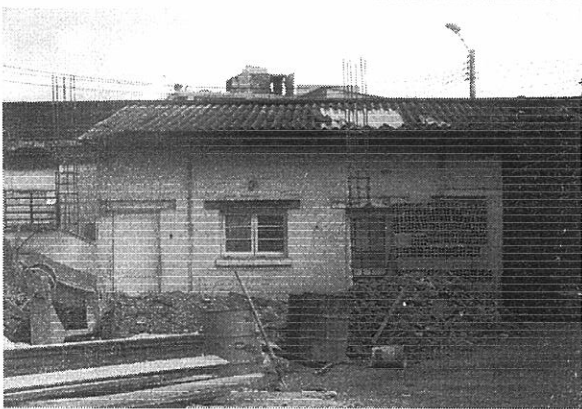
Los muros exteriores de la construcción de la zona frontal no presentan daños, no se evidencian fisuras ni agrietamientos, como se puede apreciar en la fotografía 3; en los muros internos de esta construcción se detectaron fisuras, especialmente en los muros ubicados en el costado norte, como se ilustra en la fotografía 4. El cielo raso de la construcción se encuentra deteriorado, se observan desprendimientos y colapsos parciales, las condiciones del cielo raso se pueden ver en las fotografías 5 y 6. La cubierta de esta construcción se encuentra en mal estado, las tejas presenta un estado avanzado de deterioro, los elementos de madera que sirven de apoyo a las tejas se encuentran en malas condiciones, el estado de la cubierta se puede apreciar en las fotografías 7 y 8 del registro fotográfico.

Foto 3. Vista de la construcción de la zona frontal	Foto 4. Muros de la construcción de la zona frontal fisurados

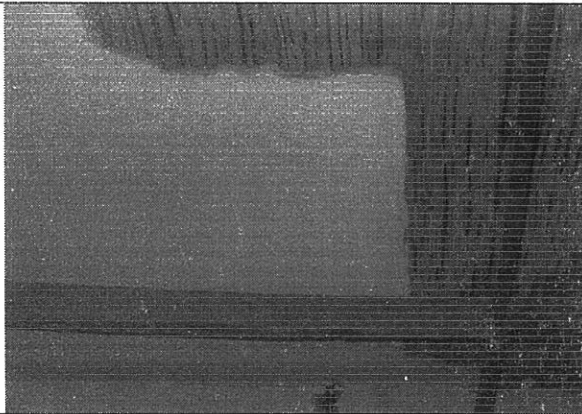
Foto 5. Cielo raso deteriorado	Foto 6. Colapso parcial del cielo raso

- Reparar la cubierta de la edificación de la zona frontal que se encuentra en mal estado
- Reparar el cielo raso de la edificación que está deteriorado y presenta desprendimientos parciales
- Reparar los muros de la edificación que se encuentran fisurados
- Restringir el uso de la edificación hasta que se desarrollen las actividades anteriores
- Reparar el dintel de la fachada que se encuentra agrietado
- Si no se desarrollan las actividades anteriores se recomienda demoler la construcción de la zona frontal

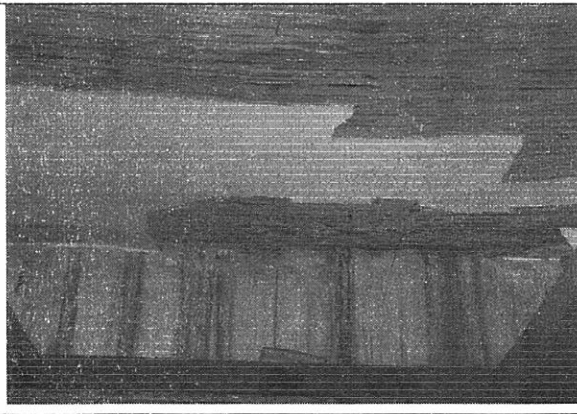
En líneas generales se observa daño fuerte en el cielo raso y la cubierta de la construcción de la zona frontal, se evidencia posibilidad de colapso a mediano plazo.

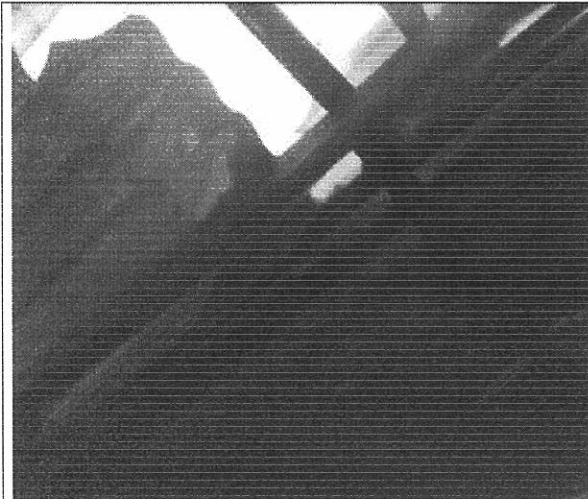
Foto 7. Tejas en mal estado en la construcción de la zona frontal

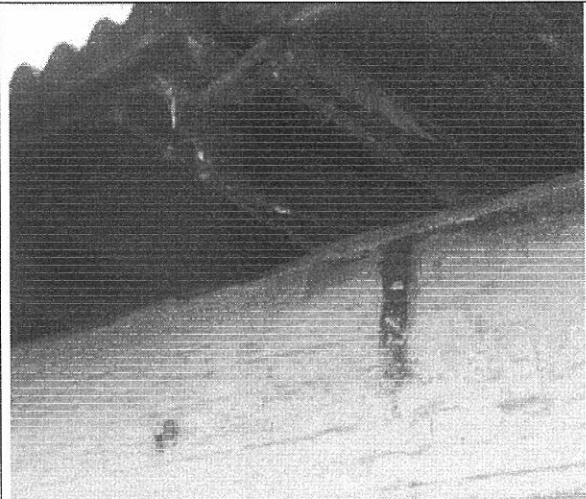
Foto 8. Elementos de madera de la cubierta en malas condiciones

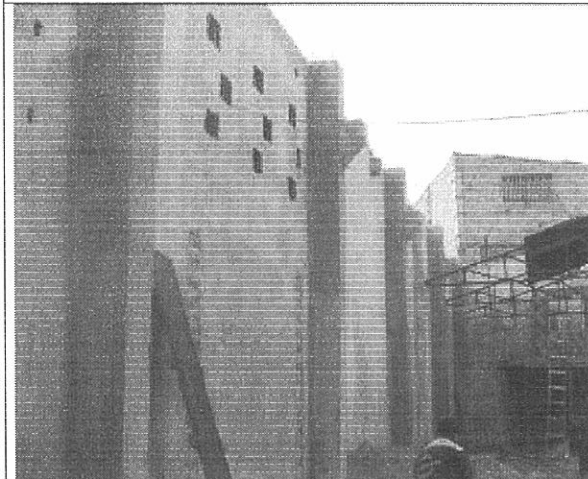
Las columnas perimetrales en concreto reforzado que se encuentran en la parte posterior están en buenas condiciones, no se observan daños ni problemas estructurales, como se ve en la fotografía 9.

Foto 9. Columnas de la estructura en la parte posterior
