<b>CONCEPTO TÉCNICO DE AMENAZA RUINA</b>	Código:	<b>GPR-FT-06</b>
		Versión:	<b>03</b>
		Código Documental:

1.1 CONCEPTO DE AMENAZA RUINA N° CAR:	1417
1.2 ÁREA:	Técnica y de Gestión
1.3 COORDINACIÓN:	Investigación y Desarrollo
1.4 REFERENCIA CRUZADA RADICADO FOPAE:	2009ER4649

2.1 SOLICITANTE:	JUZGADO TRECE CIVIL DEL CIRCUITO DE BOGOTÁ
2.2 LOCALIDAD:	11 – SUBA
2.3 UPZ:	23 – CASABLANCA SUBA
2.4 BARRIO O SECTOR CATASTRAL:	CASABLANCA SUBA
2.5 DIRECCIÓN:	Carrera 76 # 145 – 51
2.6 CHIP:	AAA0142HUDM
2.7 FECHA DE VISITA:	Abril 17 de 2009
2.8 POBLACIÓN BENEFICIADA:	1 Persona – 1 Familia
2.9 ÁREA (m2):	9000

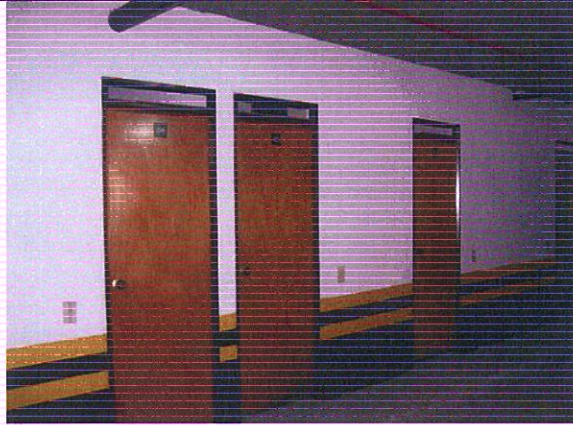
Foto 3. Muros en el sótano de la torre IV sin daños.

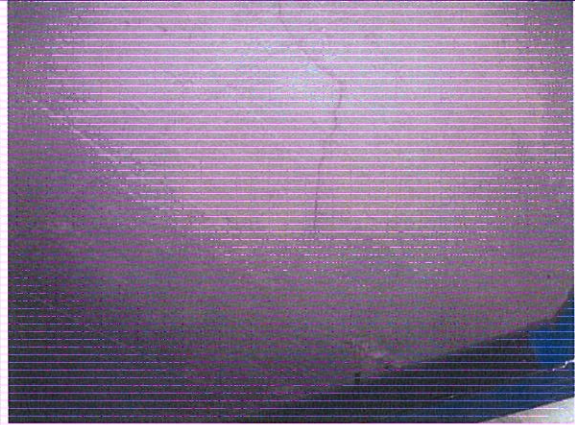
Foto 4. Fisura en cara inferior de la placa de primer nivel.

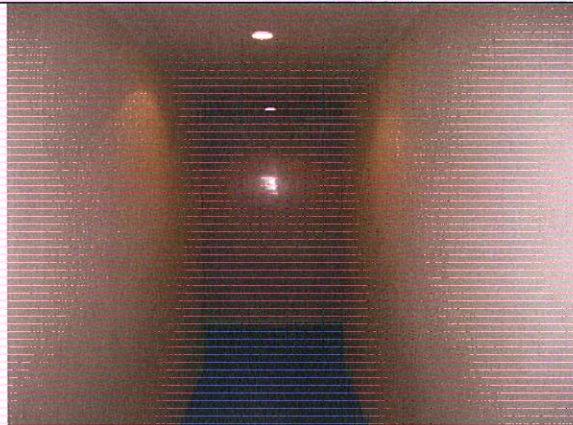
Foto 5. Muros de zonas comunes sin daño evidente.

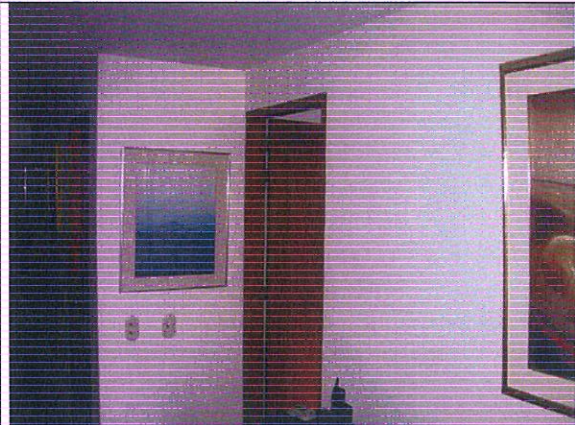
Foto 6. Interior de los apartamentos sin afectaciones.

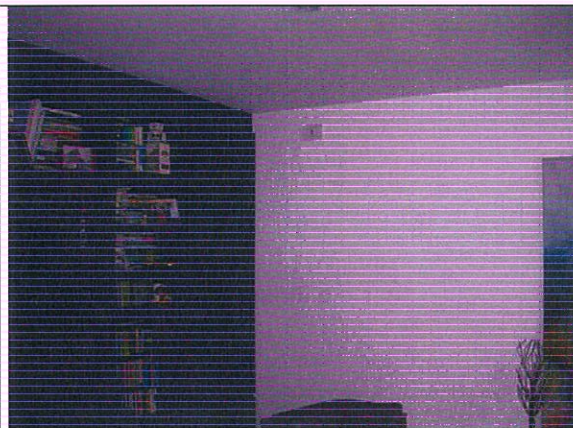
Foto 7. Muros sin daños en apartamentos de la torre IV.

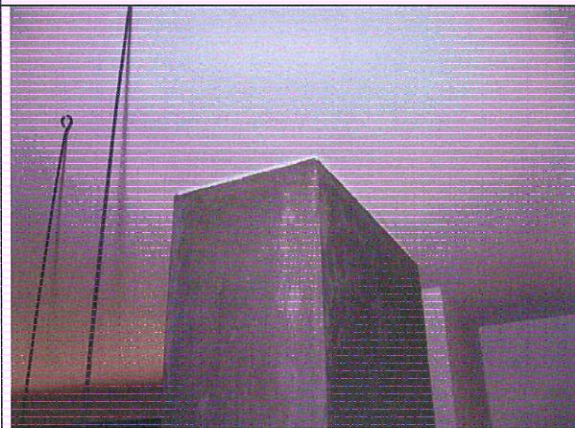
Foto 8. Elementos estructurales sin afectaciones visibles.

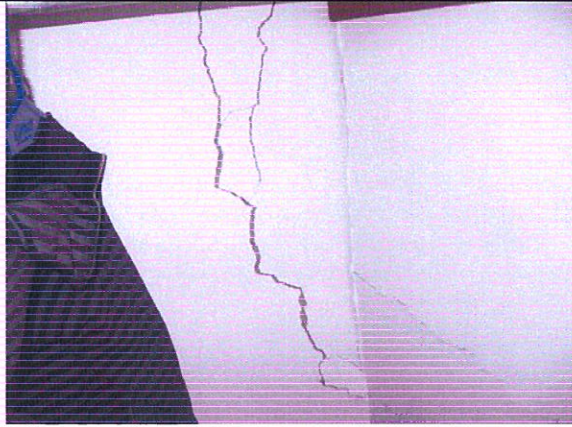
Foto 9. Daño en muro perpendicular a la culata, torre IV.

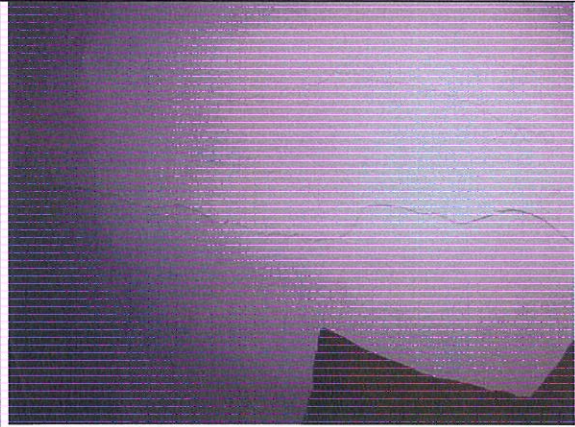
Por lo anterior se considera que no se presenta agotamiento generalizado de los elementos estructurales sin embargo el daño de los elementos no estructurales como los muros divisorios de la edificación denominada etapa o torre IV es moderado, mientras que el de la etapa V va de fuerte a severo, con un proceso de deterioro que podría ser progresivo y el daño en la edificación de la etapa VI es nulo. Se detectan posibilidades de colapsos parciales de los muros divisorios de los apartamentos del costado suroccidental de la etapa V a mediano o corto plazo y del muro de culata del costado suroriental de la Etapa IV a mediano plazo.

Foto 10. Grietas en muro culata suroriental, torre IV.

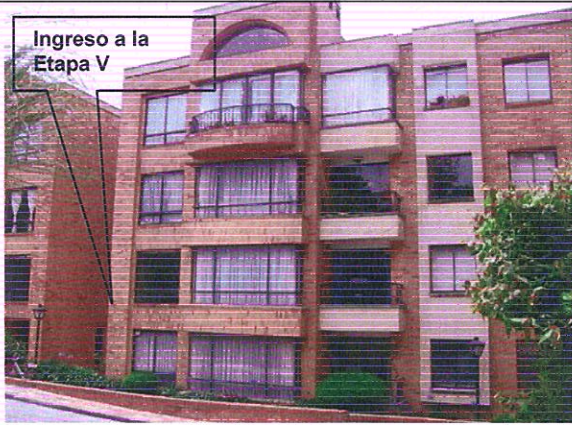
Foto 11. Aspecto externo de la torre o Etapa V.

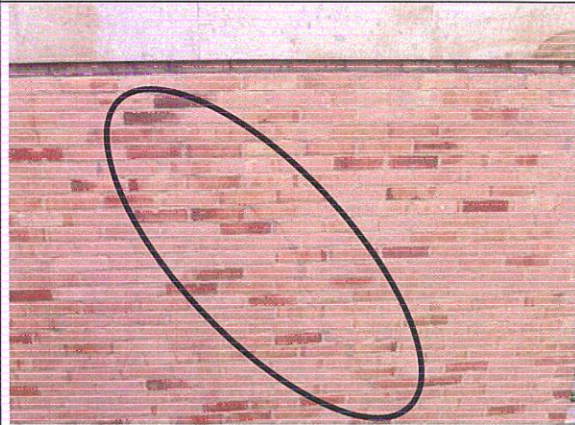
Foto 12. Fisuras en muros de fachada de la etapa V.

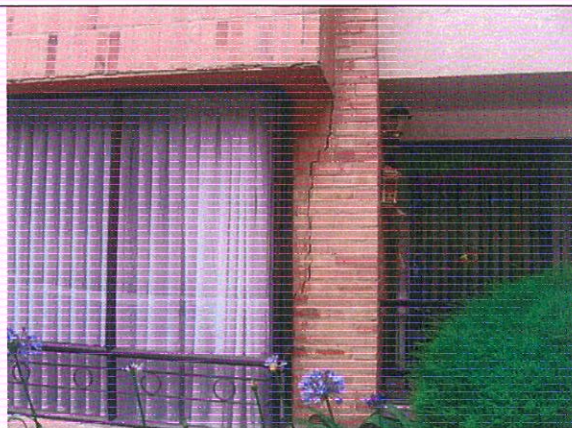
Foto 13. Agrietamiento en muro de fachada, etapa V.

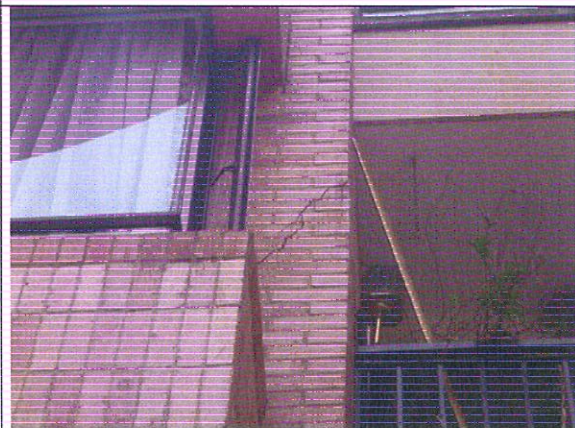
Foto 14. Fractura en muro de fachada, etapa V.

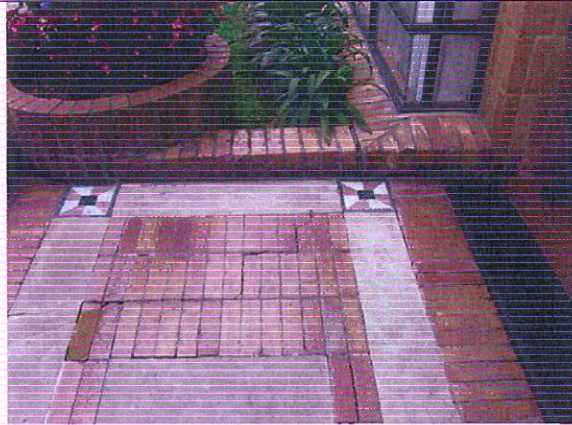
Foto 15. Daños en elementos del entorno, andenes.

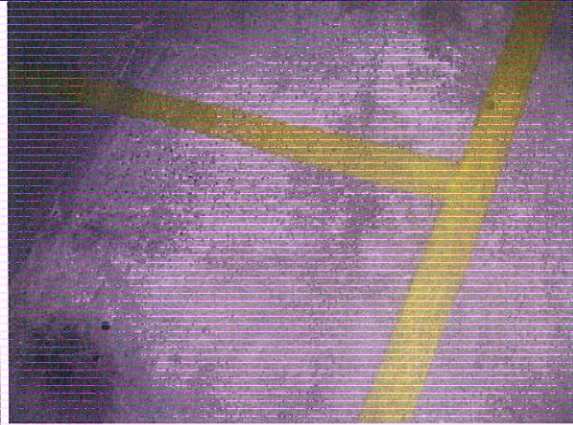
Foto 16. Fisuras en placa de contrapiso, etapa V.

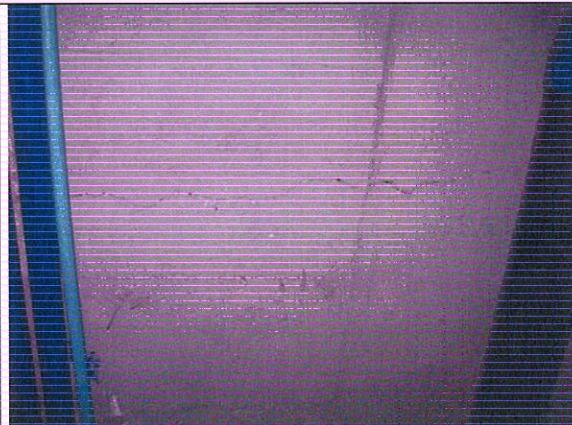
Foto 17. Agrietamiento en cara inferior de la placa.

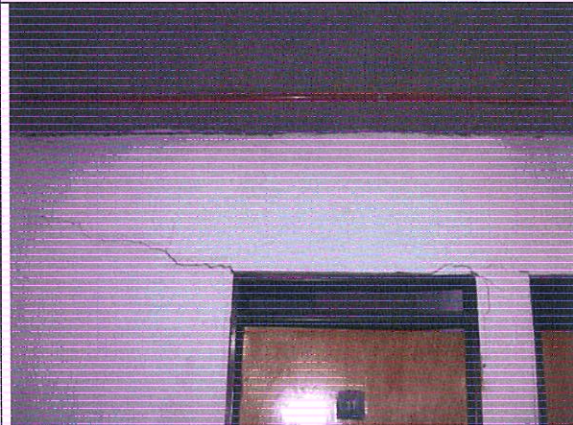
Foto 18. Daño fuerte en muros del sótano, etapa V.

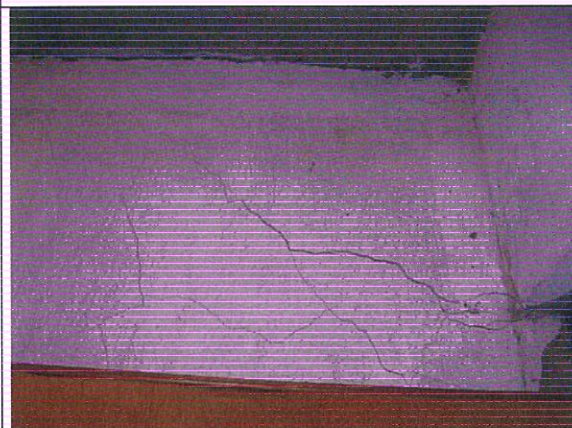
Foto 19. Agrietamientos en muros divisorios del sótano.

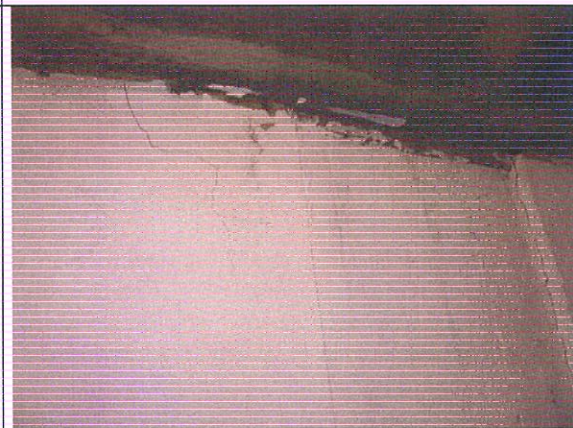
Foto 20. Separación de la junta placa muros, etapa V.

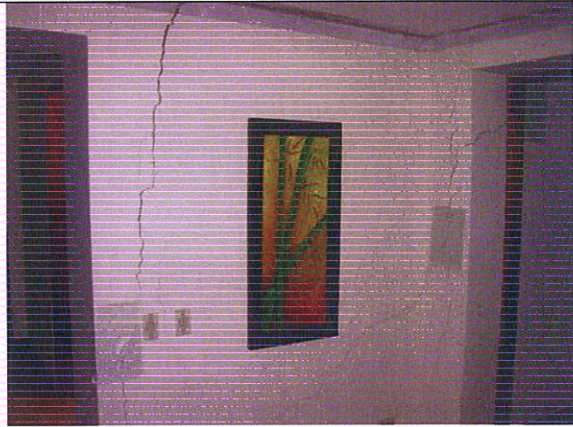
Foto 21. Daños en muros internos de los apartamentos.

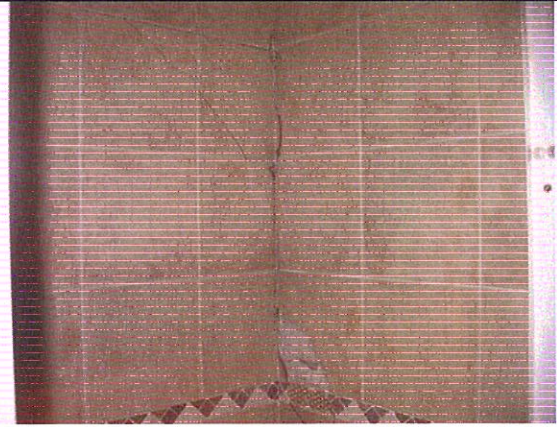
Foto 22. Agrietamientos y daño de acabados, etapa V.

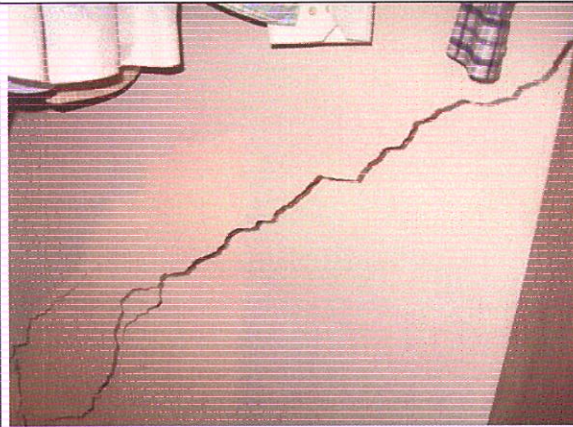
Foto 23. Fractura de muro interno de apartamentos.

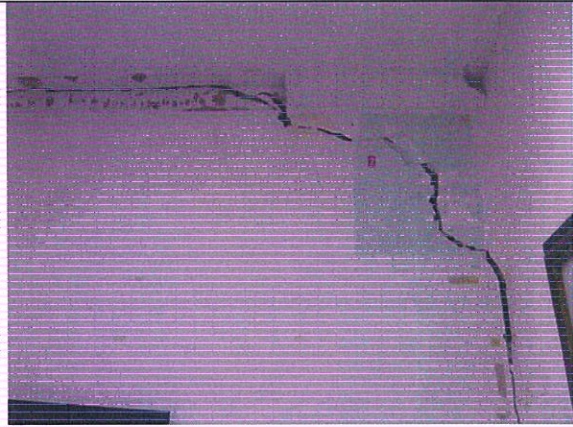
Foto 24. Fracturas y daño en muros internos, etapa V.

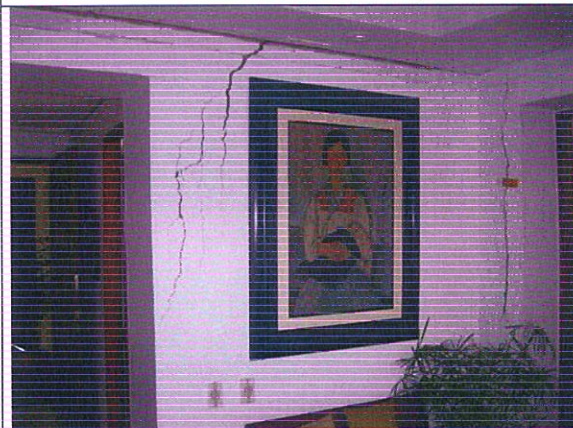
Foto 25. Aspecto interno de un apartamento de la torre V.

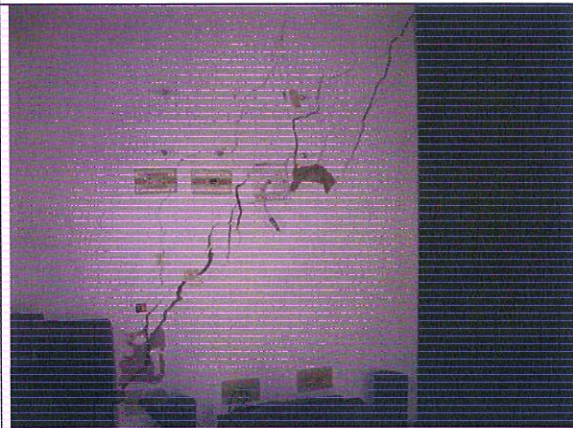
Foto 26. Daño severo de los muros internos, etapa V.

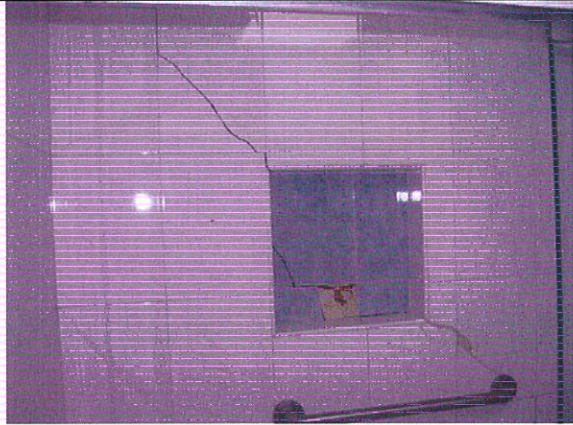
Foto 27. Agrietamiento y daño de acabados, torre V.

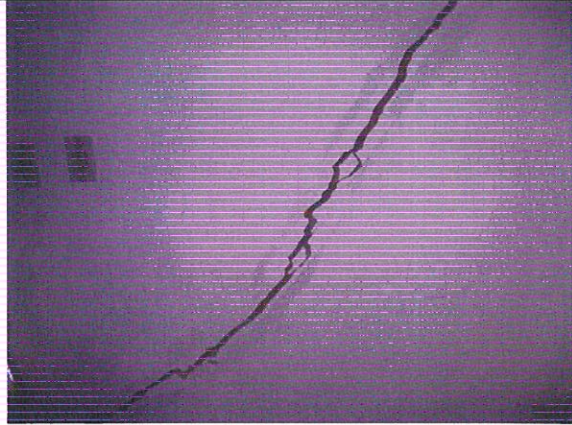
Foto 28. Fractura con varios milímetros de separación.

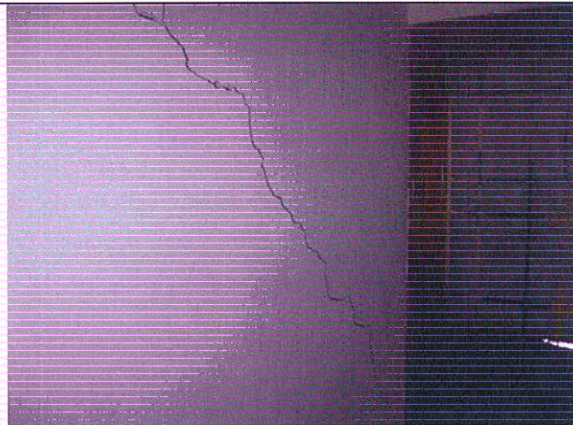
Foto 29. Agrietamiento diagonal en muro interno, etapa V.

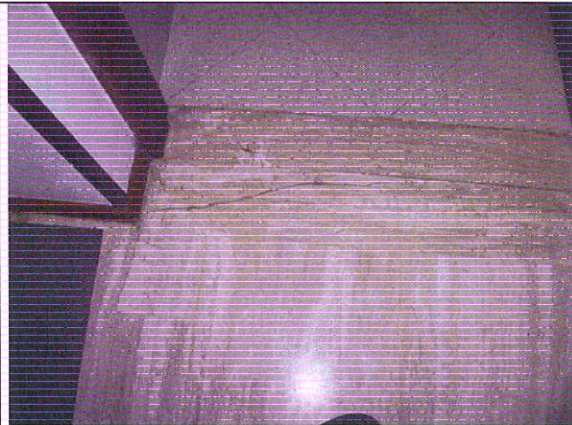
Foto 30. Fisuras en los acabados de los pisos.

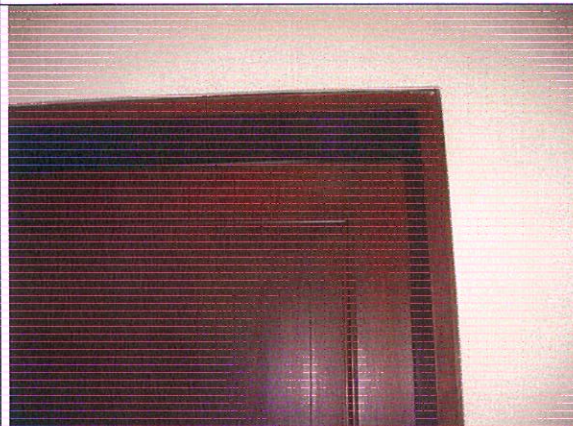
Foto 31. Deformación de marcos de puertas, etapa V.

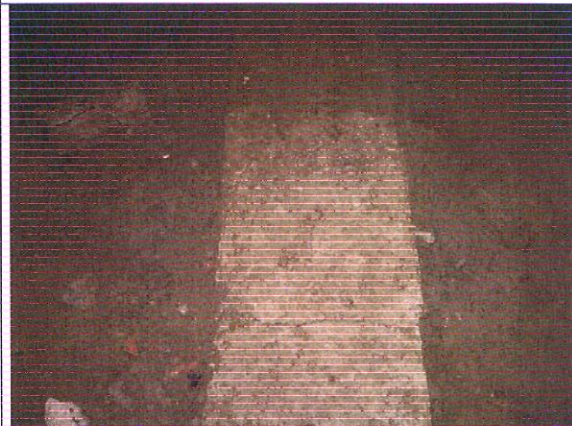
En cuanto a la torre o etapa V se pudo verificar que no existen daños en la estructura principal a excepción de la fractura de una de las vigas de cimentación, la cual es visible gracias a la superficialidad de la cimentación. Esta afectación no se refleja en daños en otros elementos estructurales. Los elementos de las zonas comunes como jardineras, caminos y andenes, del entorno de la torre presentan algunos daños evidentes como son deformaciones, hundimientos y agrietamientos.

Foto 32. Agrietamiento de una viga de cimentación.
