| | CONCEPTO TÉCNICO DE AMENAZA RUINA | Código: | GPR-FT-06 |

| 1.1 CONCEPTO DE AMENAZA RUINA N° CAR: | 1420 |

| 2.5 DIRECCIÓN: | Transversal 94 L No. 80 – 39 (Muro de cerramiento) |
| 2.7 FECHA DE VISITA: | Abril 23 de 2009 |

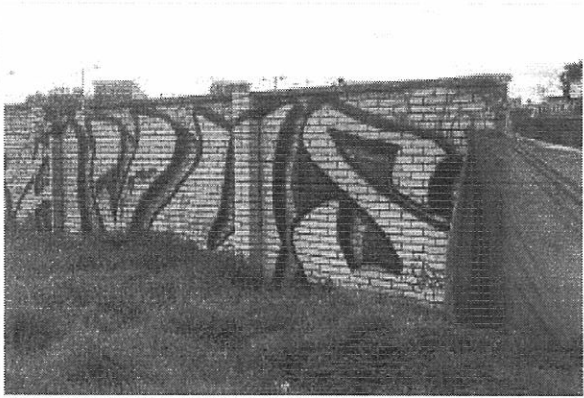
En la visita técnica se observó que la parte central del muro ha colapsado recientemente, en esta zona se ha colocado un cerramiento provisional en polisombra, como se ve en la fotografía 1. En el extremo occidental del muro no se observan agrietamientos ni fisuras, sin embargo se detectaron desprendimientos de unidades de mampostería en la parte superior, en el sector cercano a la zona de colapso hay una leve pérdida de verticalidad, las condiciones de esta zona del muro se pueden apreciar en las fotografías 2 y 3.

| Foto 1. Vista general del muro de cerramiento, colapso de la zona central | Foto 2. Desprendimientos de unidades de mampostería en la parte superior |

- Reparar el sector del extremo occidental del muro donde se presentan desprendimientos de unidades y pérdida de verticalidad
- Reparar el extremo oriental del muro que se encuentra en mal estado
- Reconstruir la zona del muro que colapsó recientemente
- Si no se desarrollan las actividades anteriores se recomienda demoler la totalidad del muro de cerramiento

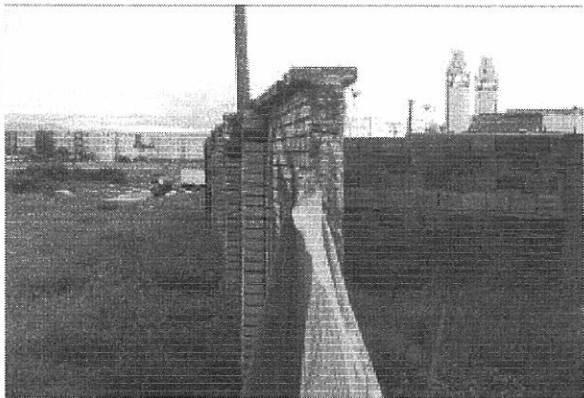
| Foto 3. Pérdida de verticalidad en el extremo occidental | Foto 4. Extremo oriental del cerramiento en el sector cercano a la zona de colapso |

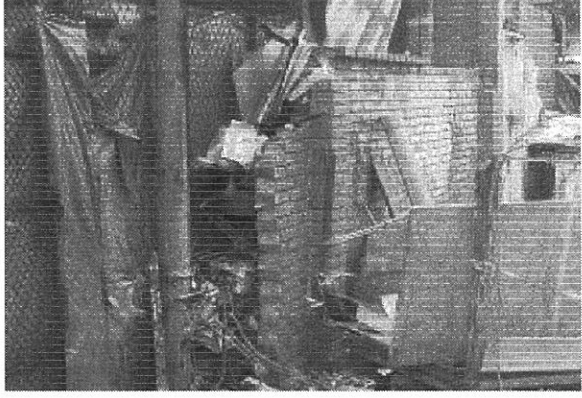
El extremo oriental del muro de cerramiento se encuentra en mal estado, el sector cercano a la zona donde se presentó el colapso está en malas condiciones, como se puede ver en la fotografía 4, se observan fisuras y deterioro en las unidades de mampostería de este sector, las condiciones del extremo oriental del muro se pueden observar en las fotografías 5 y 6 del registro fotográfico.

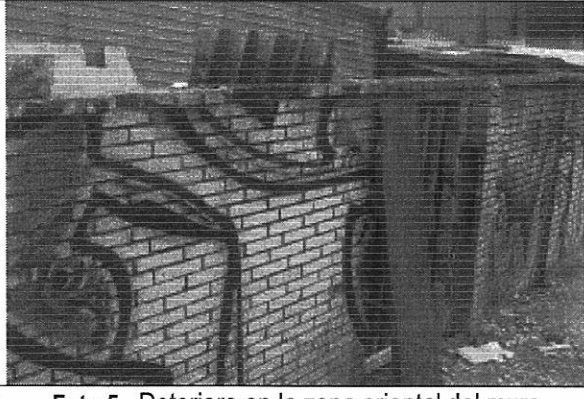
En líneas generales se observa daño severo en el extremo oriental del muro de cerramiento, se evidencia posibilidad de colapso a mediano o corto plazo.

| Foto 5. Deterioro en la zona oriental del muro | Foto 6. Extremo oriental del muro |
